## **Reactienotitie gemeente op ingediende zienswijzen op ontwerp projectbesluit Dorpshart Bleskengraaf als bijlage bij het collegevoorstel vaststelling projectbesluit 'Dorpshart Bleskensgraaf' en bouwvergunning**

Archeologisch Bureauonderzoek, rapportage

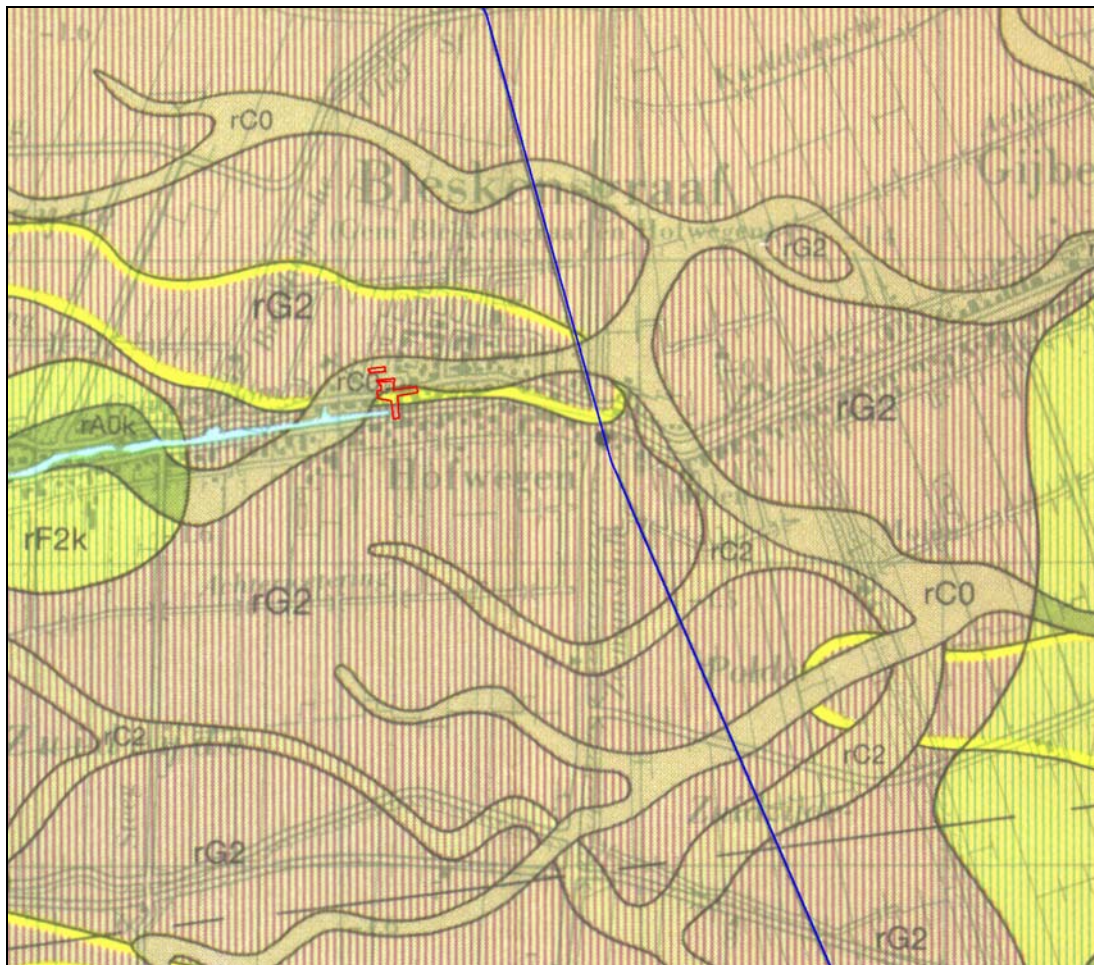
**Afbeelding 4.** De ligging van het onderzoeksgebied (rood omkaderd), geprojecteerd op een uitvergroete uitsnede van de Geologische Kaart van Nederland, Blad 38 West Gorinchem. De ligging van een deel van profiellijn H – H' is blauw gemarkeerd. Schaal 1: 25.000. Bron: Rijks Geologische Dienst.

Voor het verkrijgen van inzicht in de geologische opbouw van het onderzoeksgebied en de directe omgeving daarvan kon gebruik worden gemaakt van de Geologische Kaart van Nederland 1: 50.000, Blad Gorinchem West (38W), van de Bodemkaart van Nederland (Alterra) en van de Geomorfologische kaart van Nederland (Alterra). Een nadeel bij het gebruik is de relatieve grofschaligheid van deze kaarten; de informatie is niet bedoeld en ook niet bruikbaar voor een beoordeling op perceelniveau. Wel bieden de kaarten kaders voor een globale inschatting van de geologische en paleogeografische situatie.

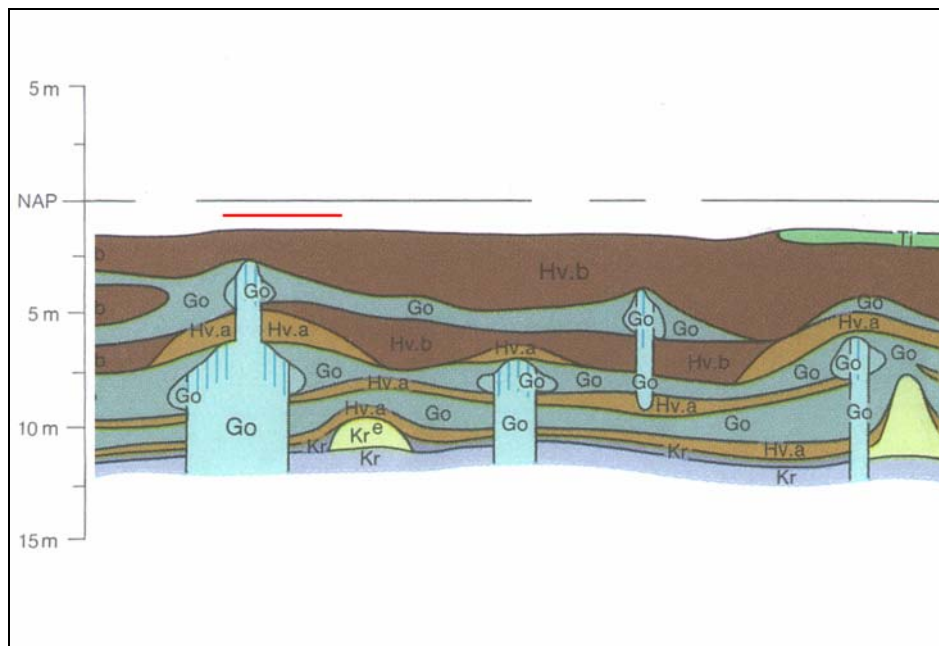
**Afbeelding 5.** De globale ligging van het onderzoeksgebied (rood gemarkeerd), geprojecteerd op een deel van Profiellijn H – H' van de Geologische Kaart van Nederland, Blad 38 West Gorinchem.

Op basis van de Profielen van de Geologische Kaart (zie Afbeelding 5) kunnen uitspraken worden gedaan over de te verwachte diepteligging van de verschillende afzettingen. De top van het Hollandveen kan dagzomend worden aangetroffen. De top van de bovenste (kom-) Afzettingen van Gorkum kan op een diepte van circa 3 meter -NAP worden aangetroffen. De top van de Formatie van Kreftenheye kan op een diepte van circa 8 meter –NAP worden aangetroffen. Daar waar de stroomrug ligt, kan de top van de (geul-)Afzettingen van Gorkum op een diepte van circa 2.5 meter –NAP worden aangetroffen. Hier is de Formatie van Kreftenheye geërodeerd.

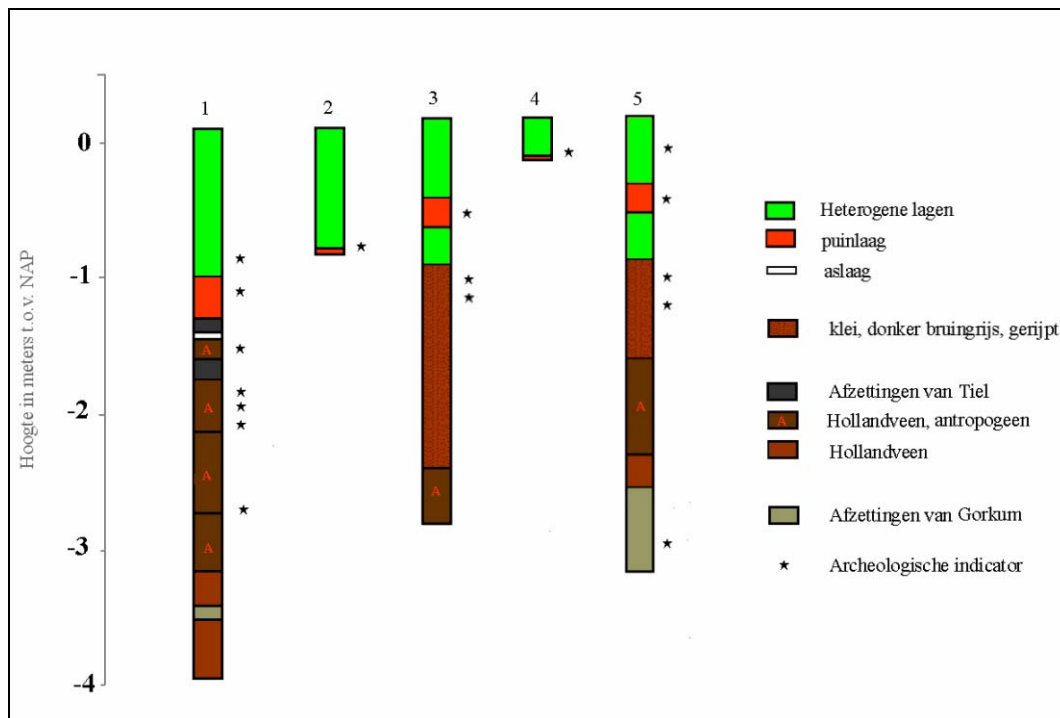
**Abbeelding 6.** Grafische weergave van de boringen die werden gezet ter plaatse van een locatie ten oosten en ten zuiden van het onderzoeksgebied.

De top van het natuurlijke Hollandveen werd aangetroffen op een diepte van 3.05 meter -NAP (Boring nr.: 1) en 2.30 meter -NAP (Boring nr.: 5). In Boring nr.: 5 werd direct onder het Hollandveen een kleilaag aangetroffen. De top van deze kleilaag was grijs en ongerijpt, terwijl het daaronder gelegen kleipakket matig gerijpt en licht bruingrijs was. Het ging in beide gevallen om Afzettingen van Gorkum, waarbij het onderste gelegen pakket, vanwege de gerijptheid, mogelijk als oeverafzettingen kon worden geïnterpreteerd. Mogelijk kon de hogere ligging van de natuurlijke Hollandveentop in Boring nr.: 5 ten opzichte van die in Boring nr.: 1 verklaard worden door de aanwezigheid van oeverafzettingen. De oeverafzettingen zijn waarschijnlijk gerelateerd aan de direct ten noorden van het onderzoeksgebied gelegen stroomrug (Ras, 2009, zie ook Afbeelding 6).

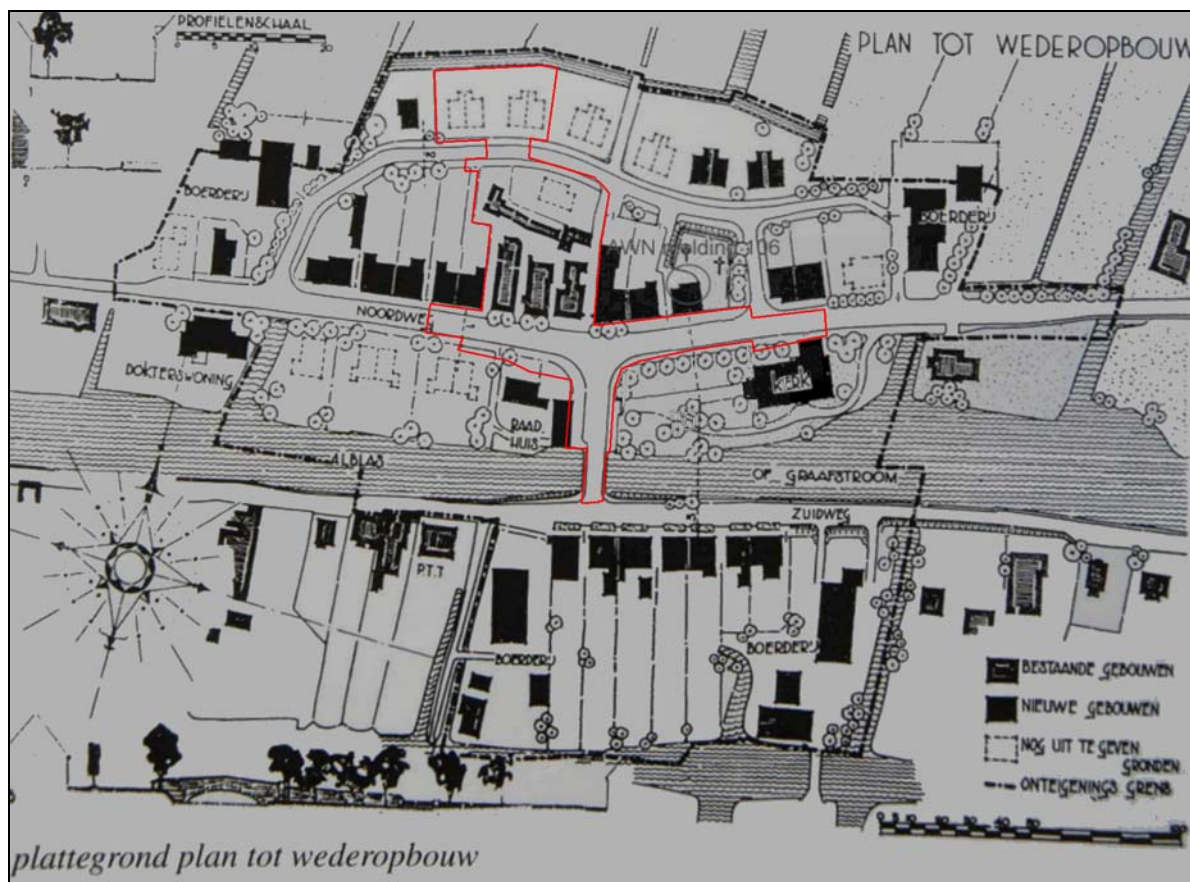
**Afbeelding 12.** De ligging van het onderzoeksgebied (rood omkaderd), geprojecteerd op de plattegrond 'plan tot wederopbouw', uit 1940. Te zien is dat de binnen het onderzoeksgebied gelegen drie panden worden aangeduid als 'bestaande gebouwen'. Deze panden zijn blijkbaar niet verwoest door het bombardement. Schaal 1: 2.500.

Na 1940 werd het verwoeste dorp herbouwd (zie Afbeelding 12). Hierbij werden ter plaatse van delen van het onderzoeksgebied groenstroken en bestrating gerealiseerd. De gespaarde panden bleven gehandhaafd. Het puin van de verwoeste bebouwing werd soms als ophoging gebruikt (mededeling opdrachtgever). Ter plaatse van het noordelijke deel van het onderzoeksgebied werden twee panden gebouwd. De zuidelijke gelegen straat en de brug over de Graafstroom werden iets ten westen geconstrueerd. Deze situatie bleef tot in de huidige tijd gehandhaafd.

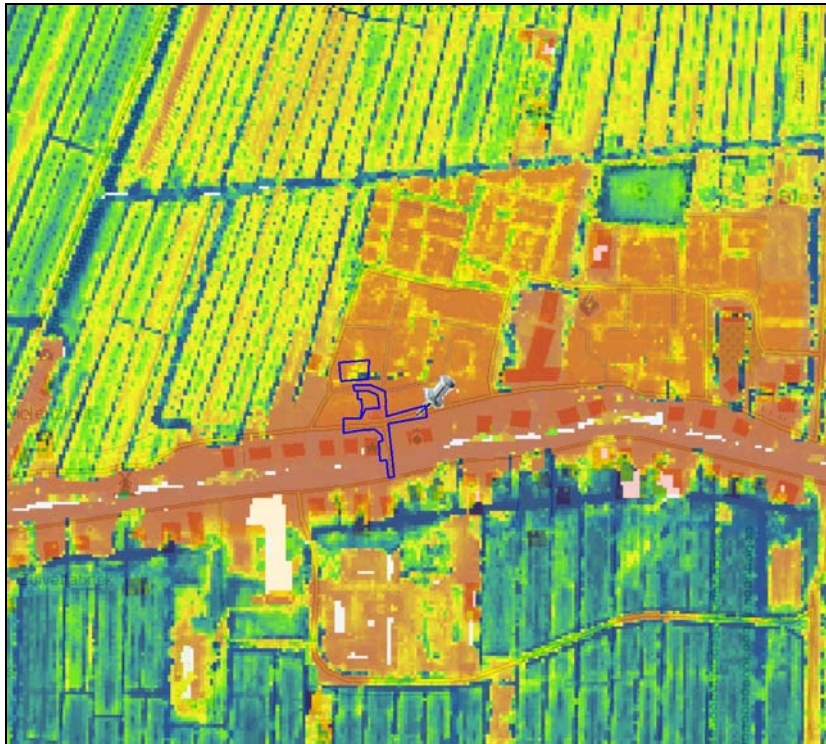
**Afbeelding 13.** De positie van het onderzoeksgebied (blauw omkaderd), geprojecteerd op een uitsnede van het Actueel Hoogtebestand Nederland (AHN 2007). De blauwe en groene zones betreffen lager gelegen gedeelten, de gele en oranje zones betreffen hoger gelegen delen. (c) AHN - [www.ahn.nl](http://www.ahn.nl)

Tijdens het onderzoek werd het Actueel Hoogtebestand Nederland (AHN) geraadpleegd (zie Afbeelding 13). Op basis van de AHN kan worden aangenomen dat het zuidelijke deel van het onderzoeksgebied ter plaatse van een relatief hoog liggende zone ligt. Waarschijnlijk is er sprake van de aanwezigheid van ophooglagen, die verband houden met de oude dorpskern van Bleskensgraaf.

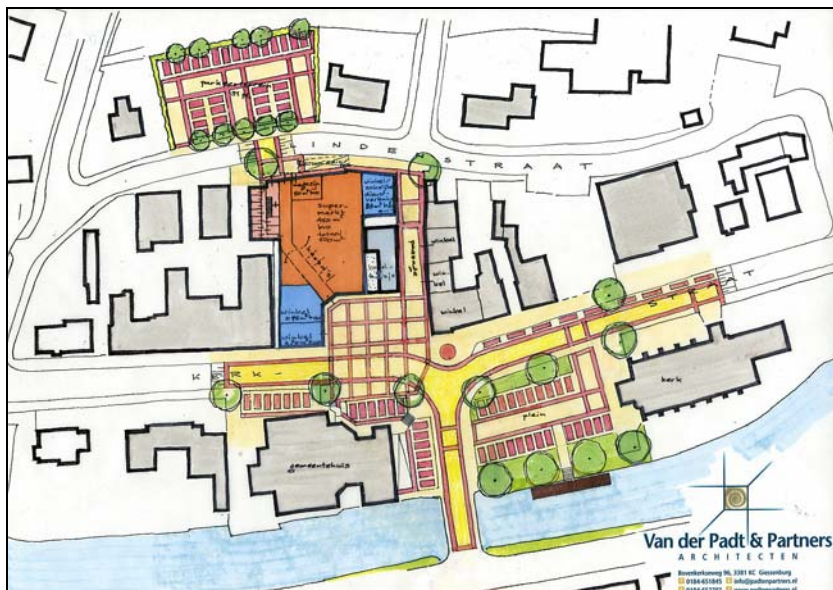
**Afbeelding 14.** De plankaart van het onderzoeksgebied. Schaal circa 1: 2000.

In het kader van de planontwikkeling zullen ter plaatse van het onderzoeksgebied bebouwing en parkeerplaatsen worden gerealiseerd (zie Afbeelding 14). Hiertoe zal de bodem worden verstoord en kunnen archeologische resten worden aangetast. Op basis van de onderzoeksresultaten moet de uitvoering van nader archeologisch onderzoek worden aanbevolen.

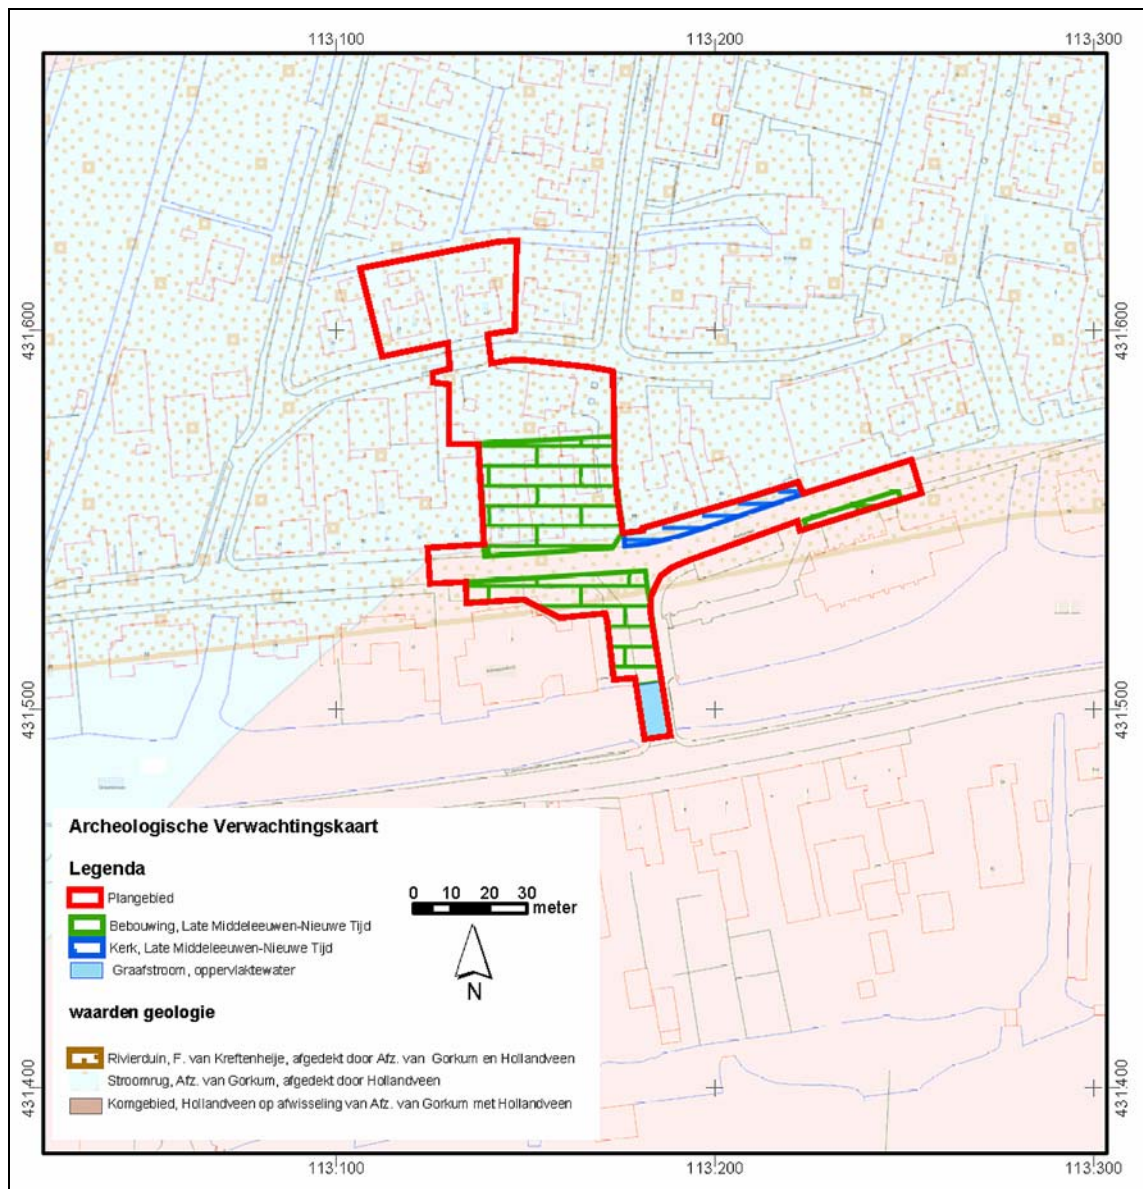
**Afbeelding 15.** De Archeologische Verwachtingskaart voor het onderzoeksgebied (rood omkaderd), geprojecteerd op een uitsnede van de Kadastrale Kaart. Schaal 1: 2000.

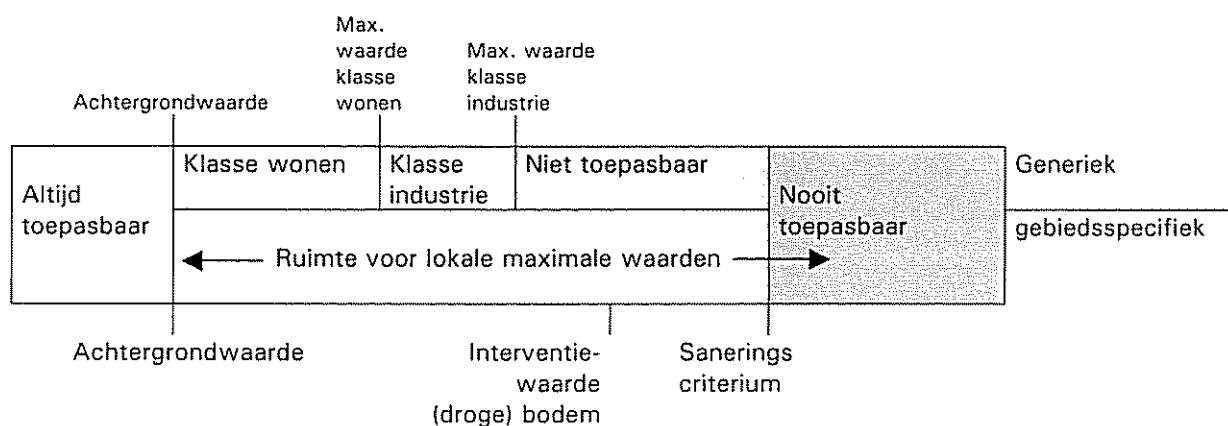
In onderstaande figuur is deze klasseverdeling schematisch weergegeven. Tevens blijkt hieruit dat hier het Besluit Bodemkwaliteit en de Circulaire Bodemsanering samenkomen.
