## VERKENNEND BODEMONDERZOEK

**Kerkpolder 8 (gedeeltelijk)  
Krabbendijke**

Opdrachtgever: De heer J.W. van Bree  
Oostweg 43  
4413 BR Krabbendijke  
Projectnummer: 18MDL075.10  
Status rapport: definitief  
Datum: 27 maart 2018

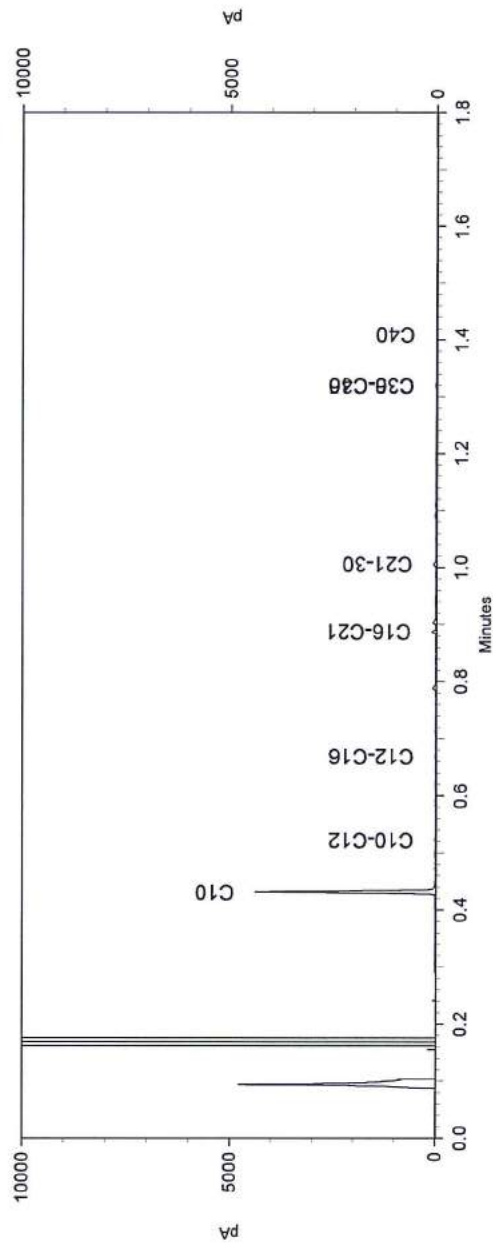
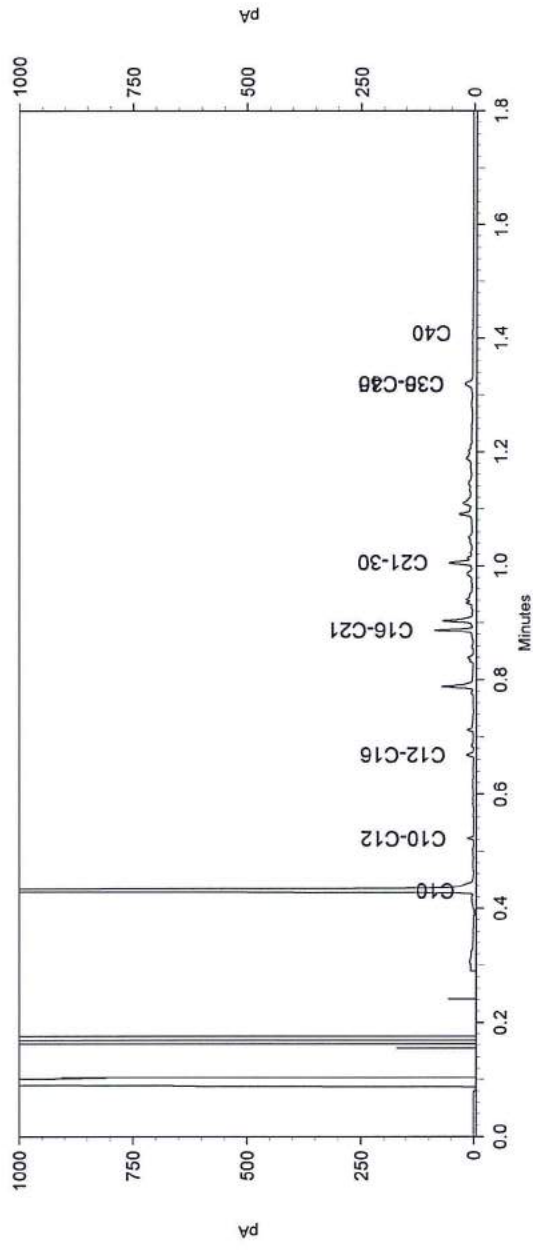
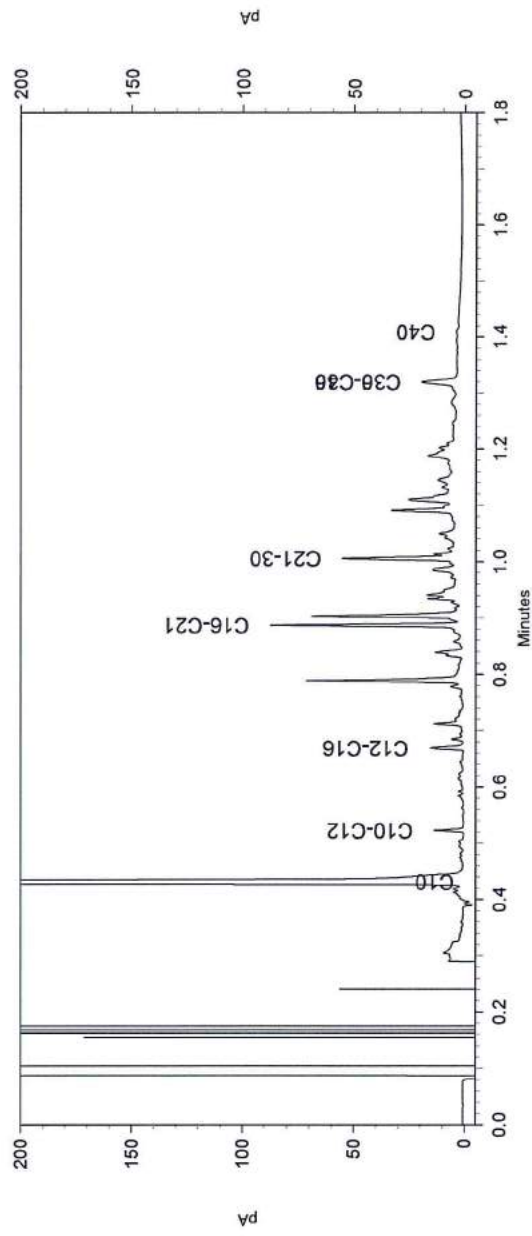
Sample description.: MM3, deellocatie 2 03 (25-50) 04 (7-15) 05 (15-50)

Uit het laboratoriumonderzoek blijkt dat in mengmonster 3 (boring 3, bodemlaag van 25-50 cm-mv, boring 4, bodemlaag van 7-15 cm-mv, boring 5, bodemlaag van 15-50 cm-mv en boring 6, bodemlaag van 7-50 cm-mv) van de meest verdachte bodemlaag (bovengrond) voor de onderzochte parameter PAKtotaal (10VROM) een overschrijding van de tussenwaarde is aangetoond. Tevens is voor de onderzochte parameter minerale olie een overschrijding van de achtergrondwaarde aangetoond.

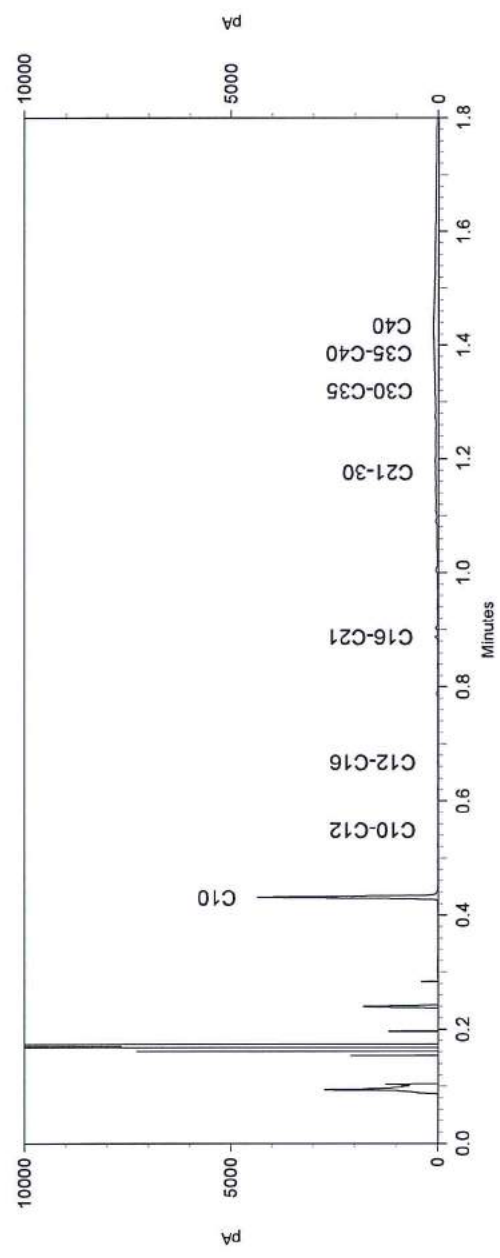
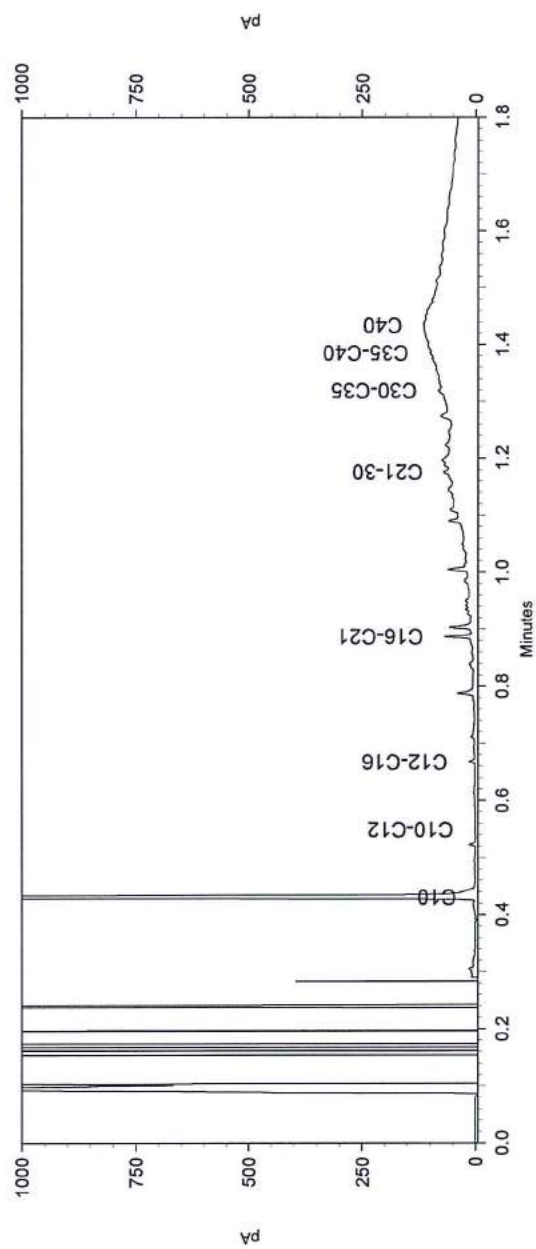
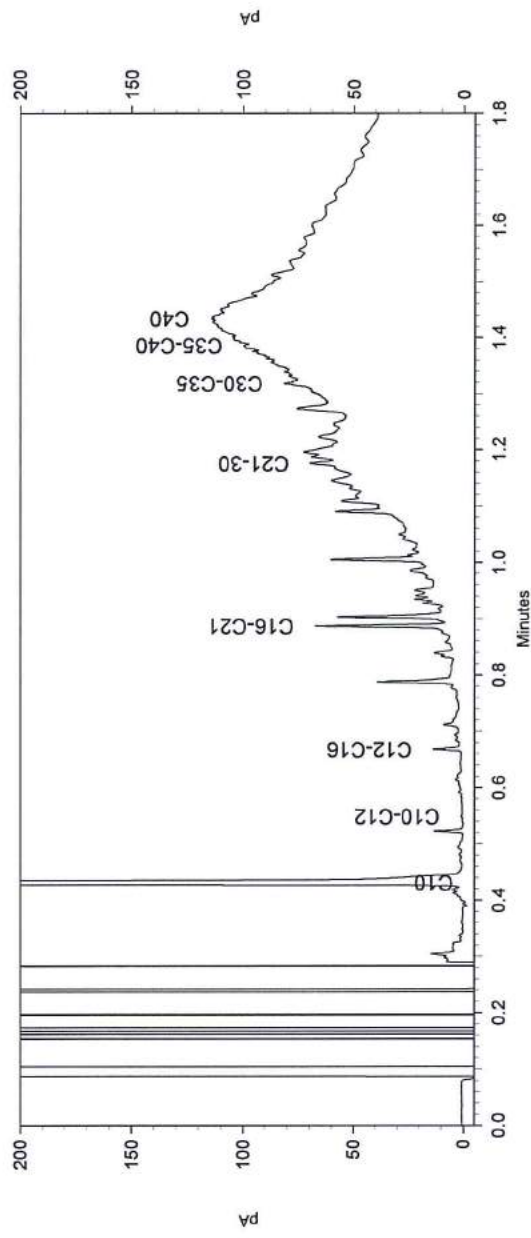
Sample ID.: 9988046  
Certificate no.: 2018033289  
Sample description.: M4, deellocatie 2 07 (14-50)  
V

Uit het laboratoriumonderzoek blijkt dat in het separate monster 4 van de meest verdachte bodemlaag (bovengrond) voor de onderzochte parameters cadmium, kobalt koper, kwik, lood, zink, minerale olie, som PCB's en PAKtotaal (10VROM) een overschrijding van de achtergrondwaarde is aangetoond.

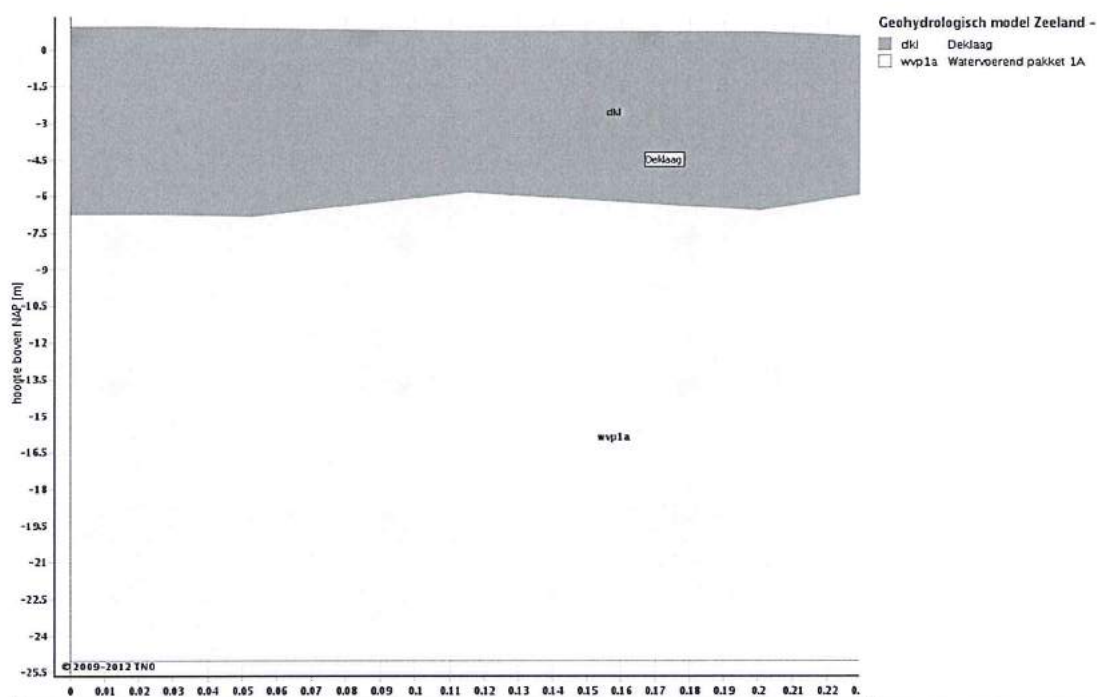
Figuur 1. Geohydrologisch model

De geohydrologische opbouw van het gebied ter plaatse van de onderzoekslocatie is hieronder geschematiseerd tot een geohydrologisch systeem met een slecht doorlatende basis, watervoerende en waterscheidende lagen en een slecht doorlatende deklaag. Hierbij is het volgende profiel aangehouden:

1. Km 0 → X: 66.811 / Y: 382.887;
2. Km 0.25 → X: 67.014 / Y: 382.737.

De voorgenomen (onderzoeks)werkzaamheden vinden uitsluitend plaats in de holocene deklaag (globaal 0 m+NAP tot 7 m-NAP) en blijven beperkt tot de bodem boven het eerste watervoerende pakket (globaal 7 m-NAP tot >25 m-NAP).

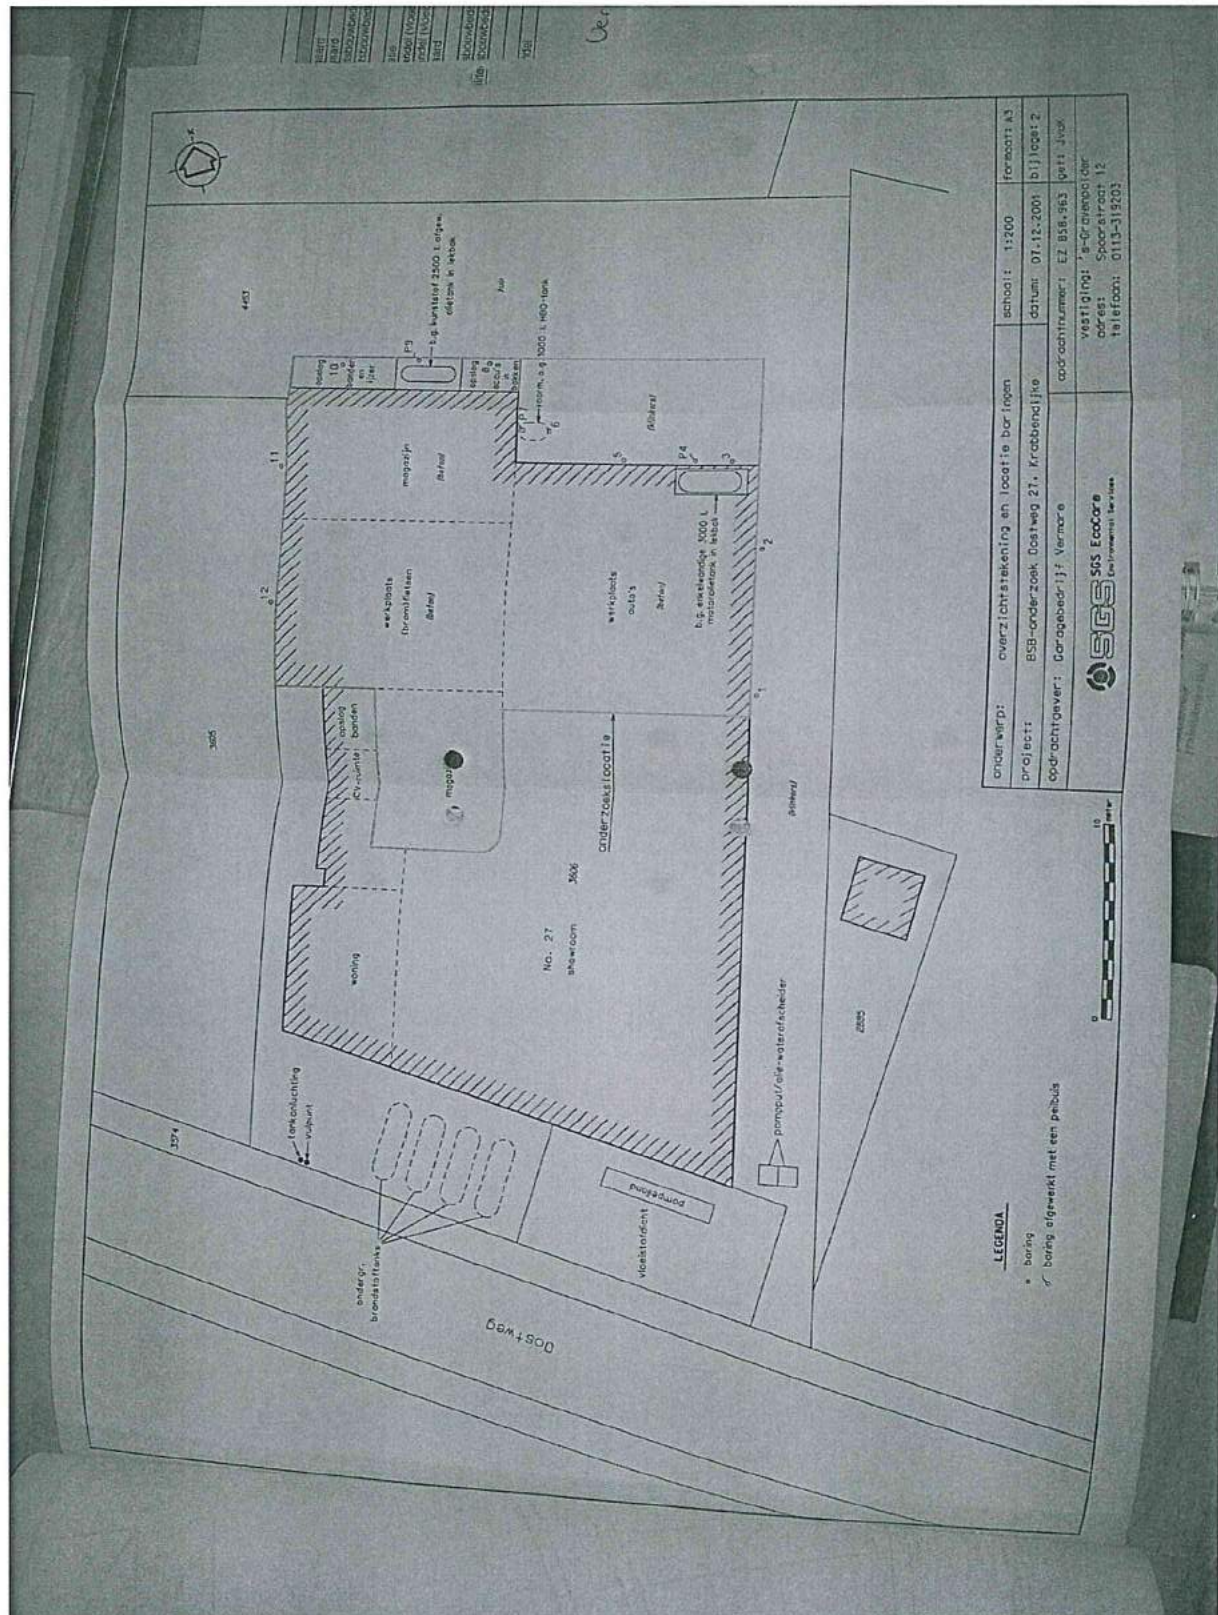
RESULTATEN EN BOORPUNTENTEKENING ONDERZOEK OOSTWEG 27  
 ("BSB-onderzoek Oostweg 27 te Krabbendijke", SGS-Ecocare BV, rapport EZ 858.963, d.d. december 2001.)

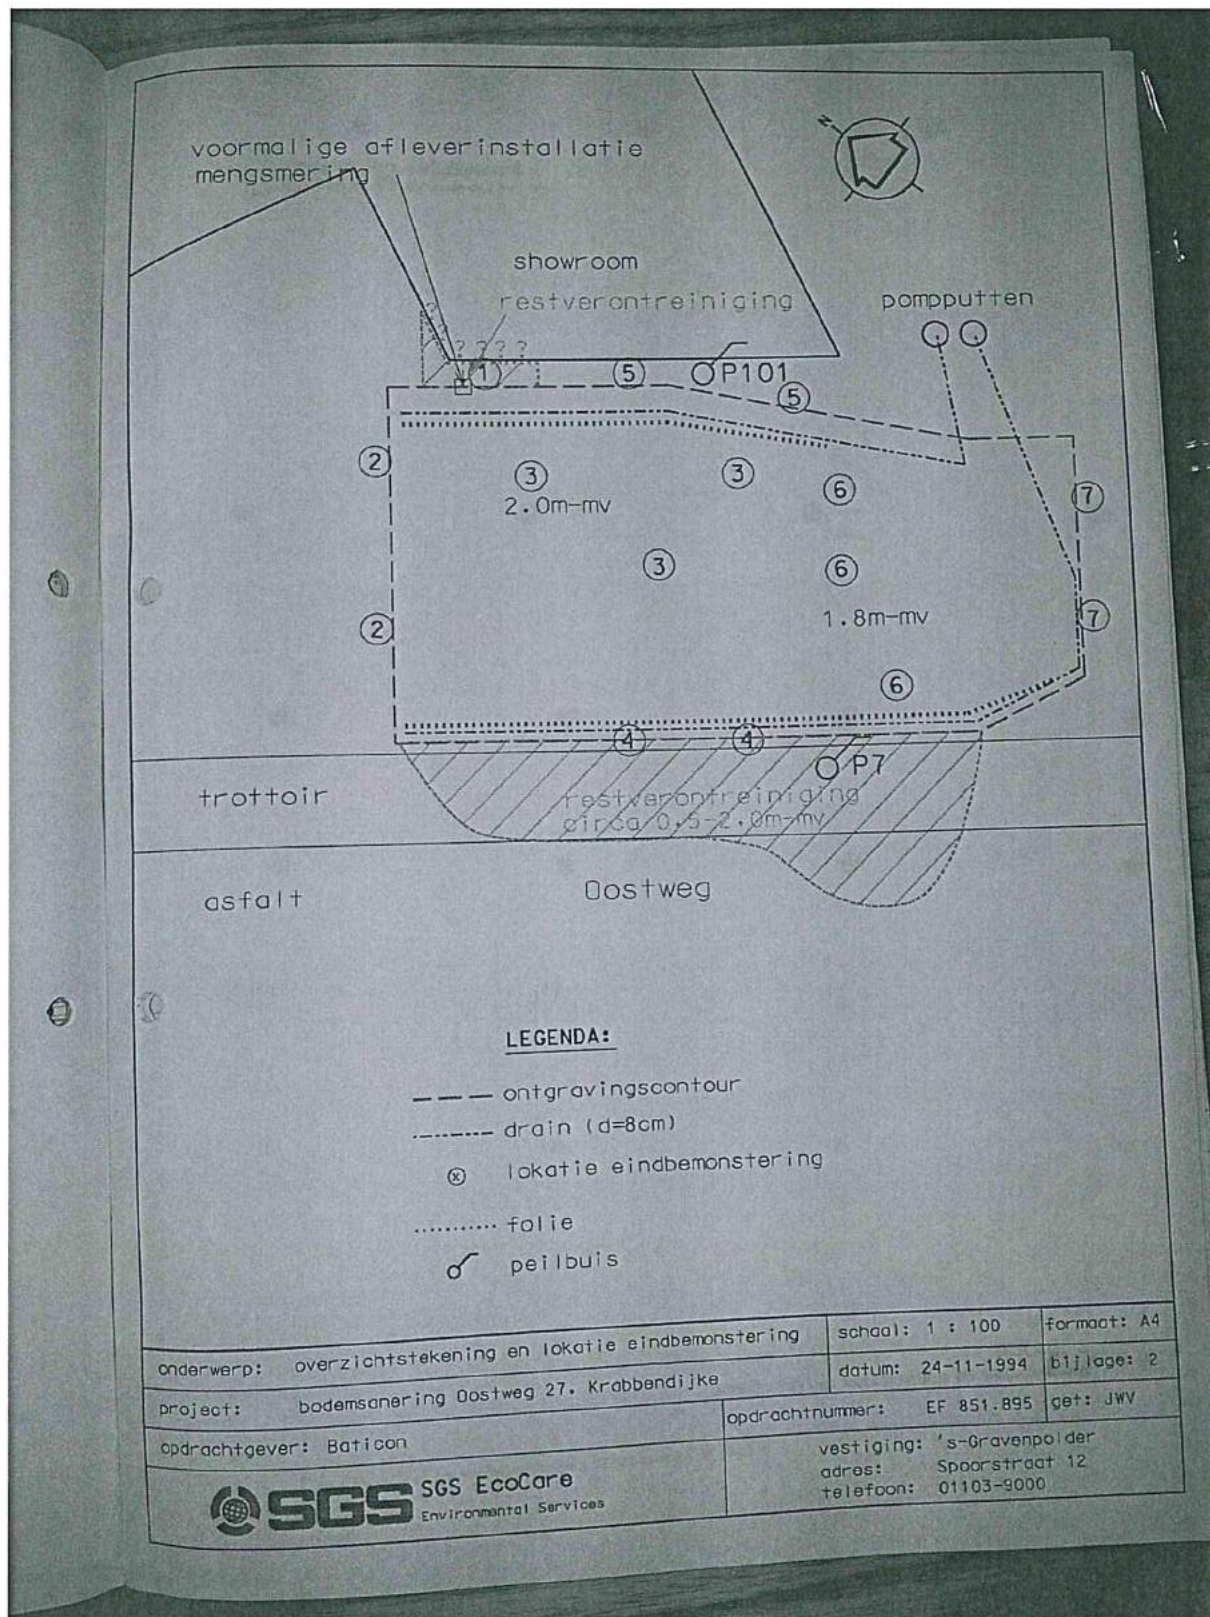
SITUERING RESTVERONTREINIGING MINERALE OLIE EN/OF VLUCHTIGE AROMATEN  
OOSTWEG 27 TE KRABBENDIJK
