**VERKENNEND BODEMONDERZOEK  
VOLGENS NEN 5740  
WILLEM KOSTERLAAN 1 TE  
KRABBENDIJK**

projectnummer : ANL17-3665  
Periode onderzoek : April en mei 2018  
Datum rapportage : 9 mei 2018

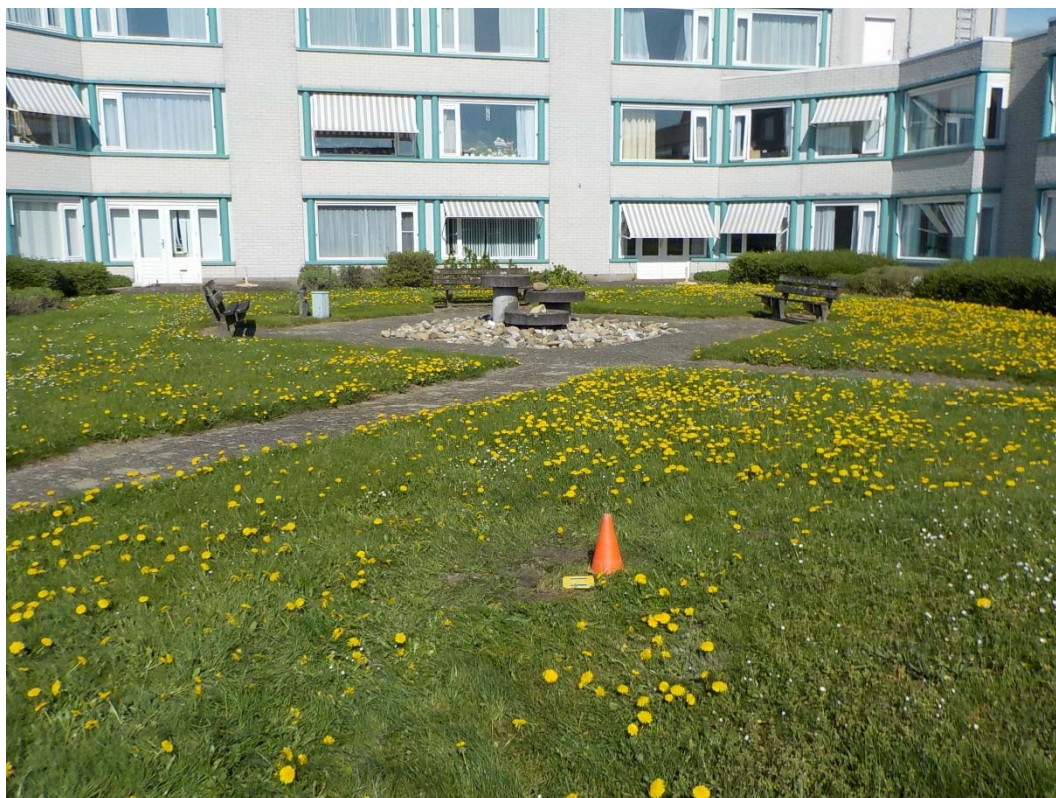
Foto 1: Geplaatste peilbuis. Voor fotorichting zie bijlage 2.

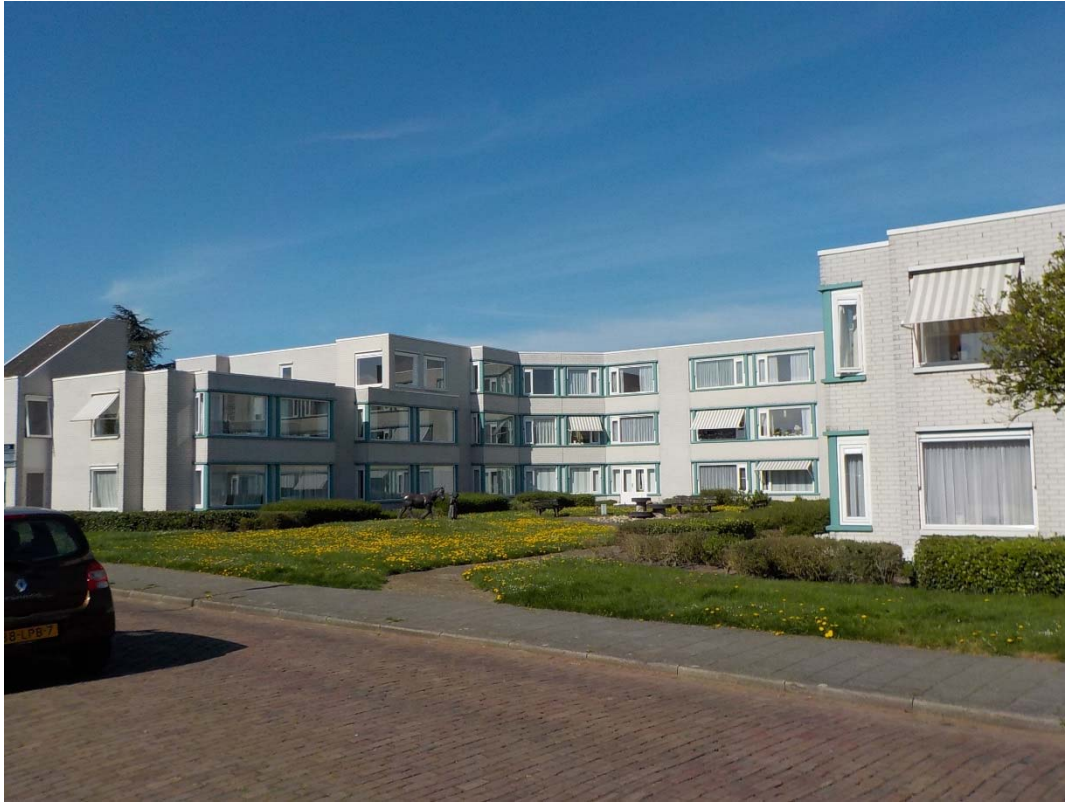
Foto 3: Geplaatste peilbuis. Voor fotorichting zie bijlage 2

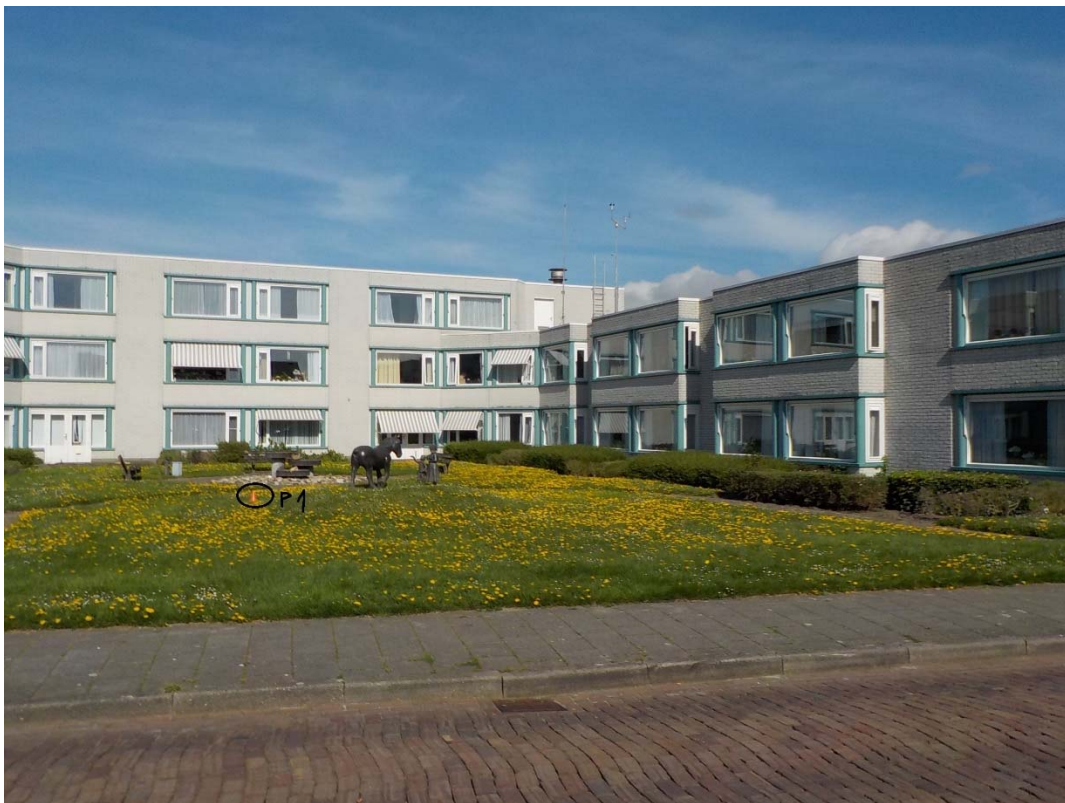
Foto 4: Geplaatste peilbuis. Voor fotorichting zie bijlage 2
