## GEMEENTE REIMERSWAAL

Bijlagenboek  
Bestemmingsplan 'Eindje de Rondte, Kruiningen'

**Eindrapport actualiserend bodemonderzoek  
D.J. Blomstraat te Kruiningen**

QRA Dow Propyleen Transportleiding Traject  
Gemeente Reimerswaal

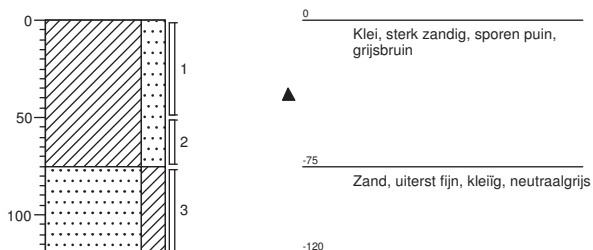
**Boring: 02**

X: 60912,41  
Y: 384935,53  
Datum: 17-6-2016  
Veldwerker: W.I.A. van t Leven

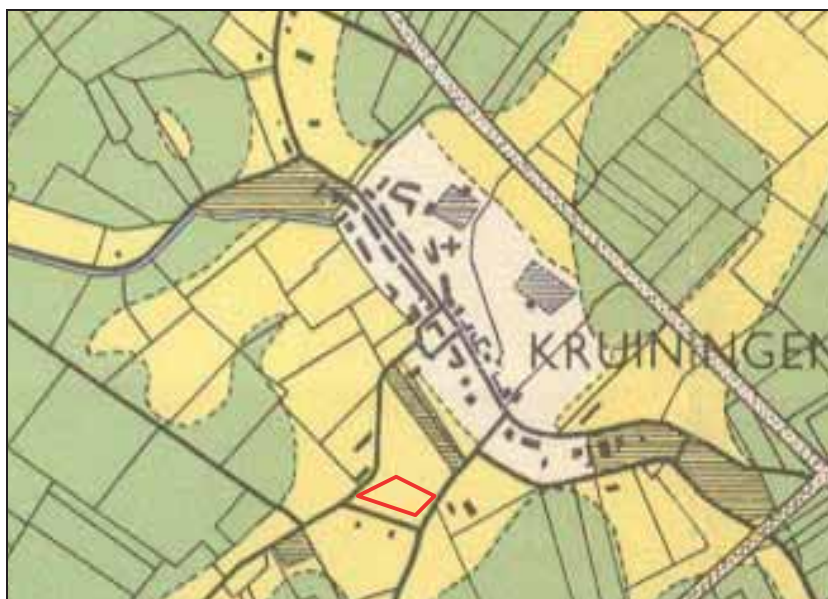
Afbeelding 2: uitsnede van de bodemkaart. De onderzoekslocatie is rood omkaderd.  
(bron: De Bakker 1950)

| Bodemgesteldheid: | Op de bodemkaart <sup>6</sup> is de onderzoekslocatie gekarteerd. De locatie bevindt zich aan de rand van een hooggelegen kreekrug (of getij-inversierug) (code geel, afbeelding 2), die omgeven wordt door laaggelegen poelgronden (code groen, afbeelding 2). <sup>7</sup> |

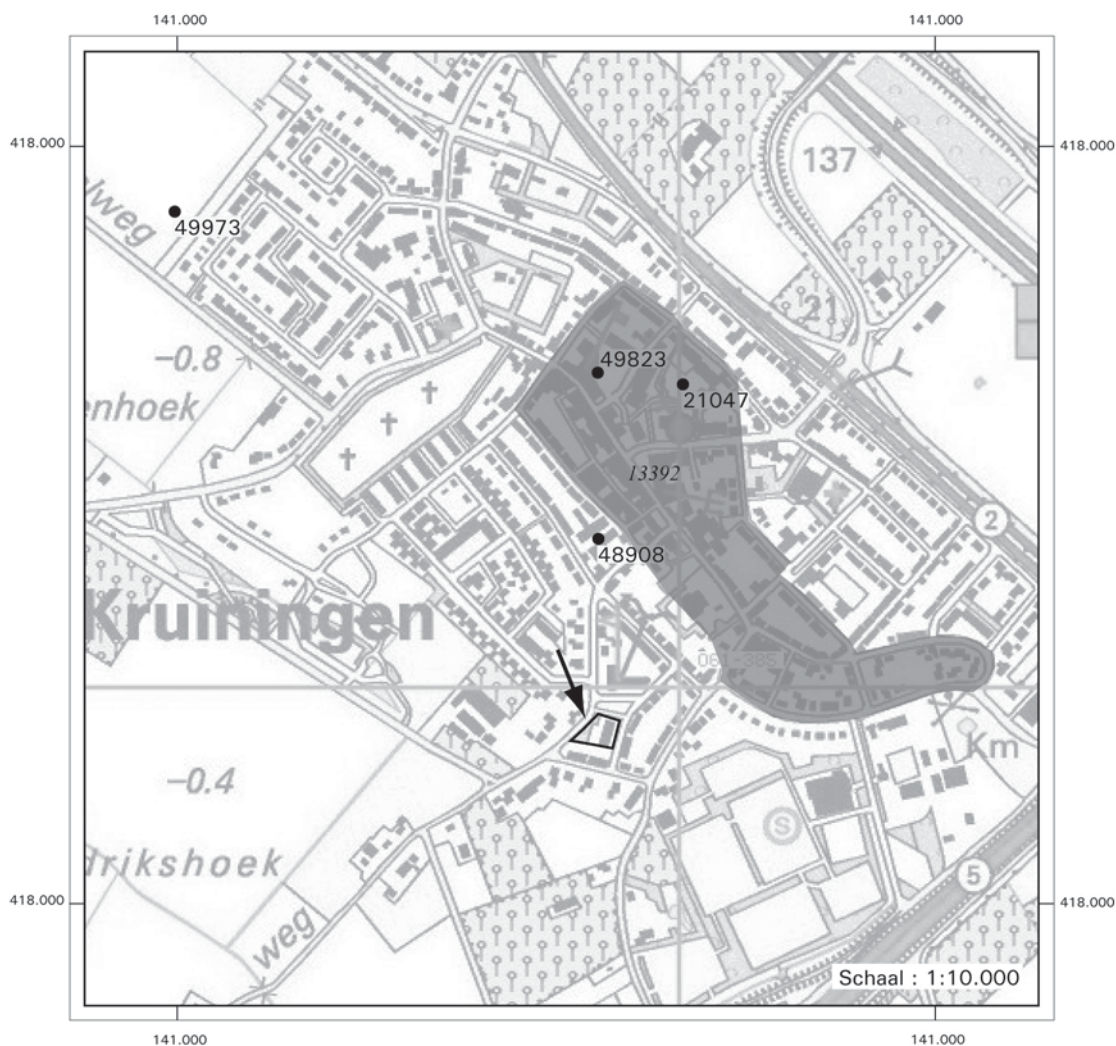
Afbeelding 3: selectie van ARCHIS-waarnemingen en AMK-terrein. De onderzoekslocatie is omkaderd.

| Waarnemingen en vondstmeldingen in omgeving (zie afbeelding 3): | De dichtstbijzijnde resten uit de Romeinse tijd zijn afkomstig uit Yerseke en Biezelinge.<br>In de oude dorpskern van Kruijningen zijn twee proefsleufonderzoeken uitgevoerd, die wijzen op het belang van Kruijningen in de late Middeleeuwen (ARCHIS-waarnemingsnrs. 48908 Markt, <sup>8</sup> 49823 Gemeentehuis <sup>9</sup> ). Aan de Markt/ Langeviele zijn funderingsresten van verschillende bouwfases aangetroffen, die teruggaan tot in de 14 <sup>e</sup> /15 <sup>e</sup> eeuw. Ook is de oude dorpsgracht ter plaatse van de Langeviele aangesneden. Een grote hoeveelheid vondstmateriaal werd |

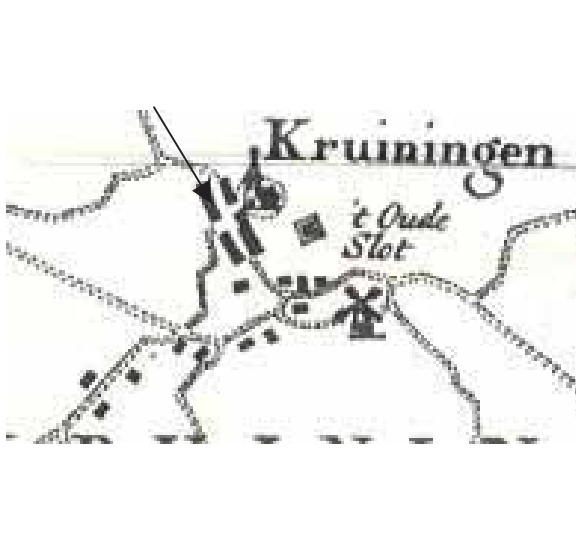
| <p>Afbeelding 4a en 4b: kaart van Hattinga (1751) en Kadastrale kaart uit de 19<sup>e</sup> eeuw.<sup>16</sup><br/> → = de onderzoekslocatie.</p> | |

| Historisch gebruik:<br>(zie afbeelding 4a-d): | <p>Van Kruiningen bestaan voor zover bekend geen gedetailleerde kaarten voorafgaand aan de 19<sup>e</sup> eeuw.</p> <p>Oud kaartmateriaal laat op de bouwlocatie zelf geen bebouwing zien. Zowel op de kaart van Hattinga (afbeelding 4a), als op de kadastrale kaart uit het begin van de 19<sup>e</sup> eeuw is de bebouwing sterk gebonden aan de op de kreekrug gelegen wegen. Op de kadastrale kaart uit de 19<sup>e</sup> eeuw is op de onderzoekslocatie geen bebouwing zichtbaar. Het perceel maakt deel uit van een stuk land met de naam "het Hemmeken".<sup>12</sup> De vroegste middeleeuwse (9<sup>e</sup> – 12<sup>e</sup> eeuw) bebouwing zal minder geconcentreerd rond de latere kerk en het kasteel (12<sup>e</sup> – 13<sup>e</sup> eeuw) gelegen hebben en zich meer over de oude kreekruggen verspreid hebben. Op de bodemkaart (afbeelding 2) is zo'n kreekrug die vanuit het centrum van Kruiningen naar het zuiden liep te volgen.</p> <p>Deze kreekrug, die langs de westkant van het onderzoeksgebied loopt, maakt onderdeel uit van dezelfde kreekrug die bij het onderzoek in het centrum van Kruiningen is aangetroffen. Deze kreekrug loopt daar ten zuidwesten van Langeviele.<sup>13</sup> Vanaf daar volgt de kreekrug de weg 'Eindje de Rondte' en vervolgens de Sandeeweg. Met name bij de laatstgenoemde weg is de verhoogde ligging op de kreekrug nog duidelijk zichtbaar. Op de luchtfoto uit de jaren '30 (afbeelding 4d) is de kronkelende loop van de wegen, bepaald door de kronkelende kreekruggen, duidelijk herkenbaar. Er was toen nog geen bebouwing aanwezig. Op een luchtfoto uit 1989<sup>14</sup> blijkt dat op de onderzoekslocatie bebouwing heeft gestaan. Het gaat om een gymnastiekzaal die is gesloopt (zie afbeelding 4d).</p> |

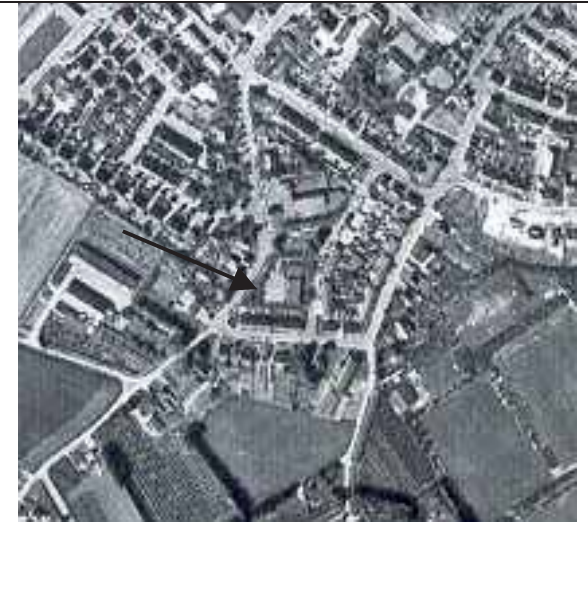
| <p>Afbeelding 4c: historische atlas Zeeland, Bonneblad 660, 1908, → = onderzoekslocatie</p> | <p>Afbeelding 4d: luchtfoto uit 1989.<sup>17</sup> → = onderzoekslocatie</p> |

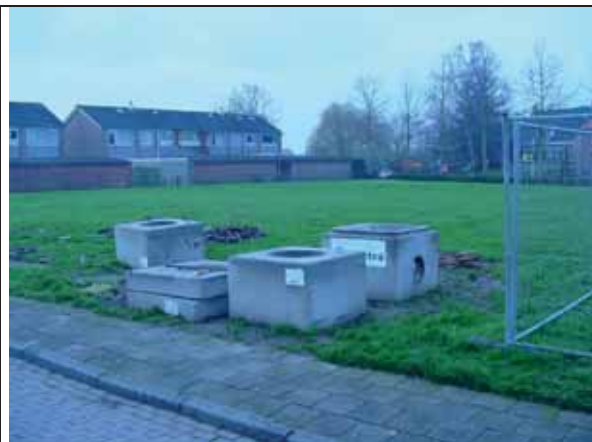
Afbeelding 6a: de onderzoekslocatie gezien vanuit het noordoosten.

| Resultaten<br>terreininspectie/<br>oppervlaktekartering | Het terrein was geheel begroeid met gras waardoor de vondstzichtbaarheid slecht was. Er waren ook geen slootkanten en molshopen om te inspecteren. |

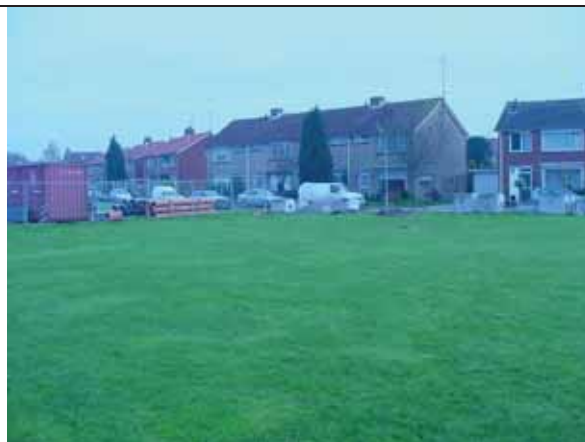
Afbeelding 6b: noordoostelijke deel van de onderzoekslocatie gezien vanuit het zuidwesten.

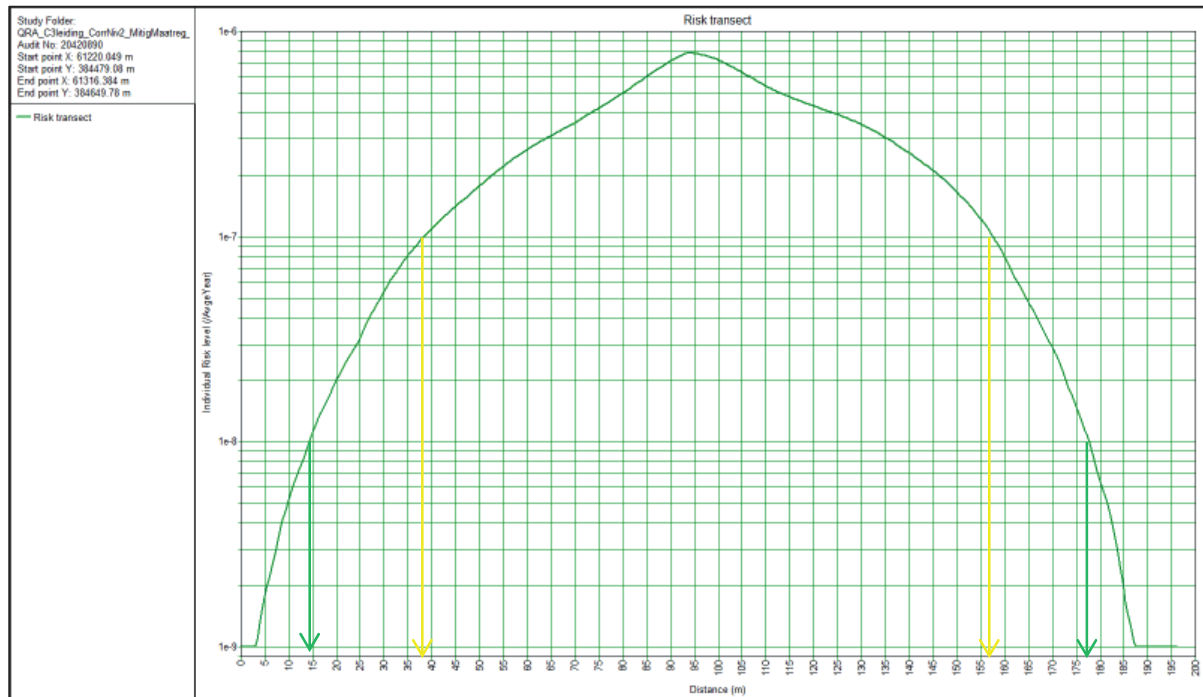
## Risiko doorsnede ter plaatse

| De afstand tot [vanuit hart van de leiding] | Zonder extra maatregelen | Mitigerende maatregelen |
| - 1E-06 contour | <b>16 meter</b> | <b>Op de leiding</b> |
| - 1E-08 contour | <b>85 meter</b> | <b>81 meter</b> |

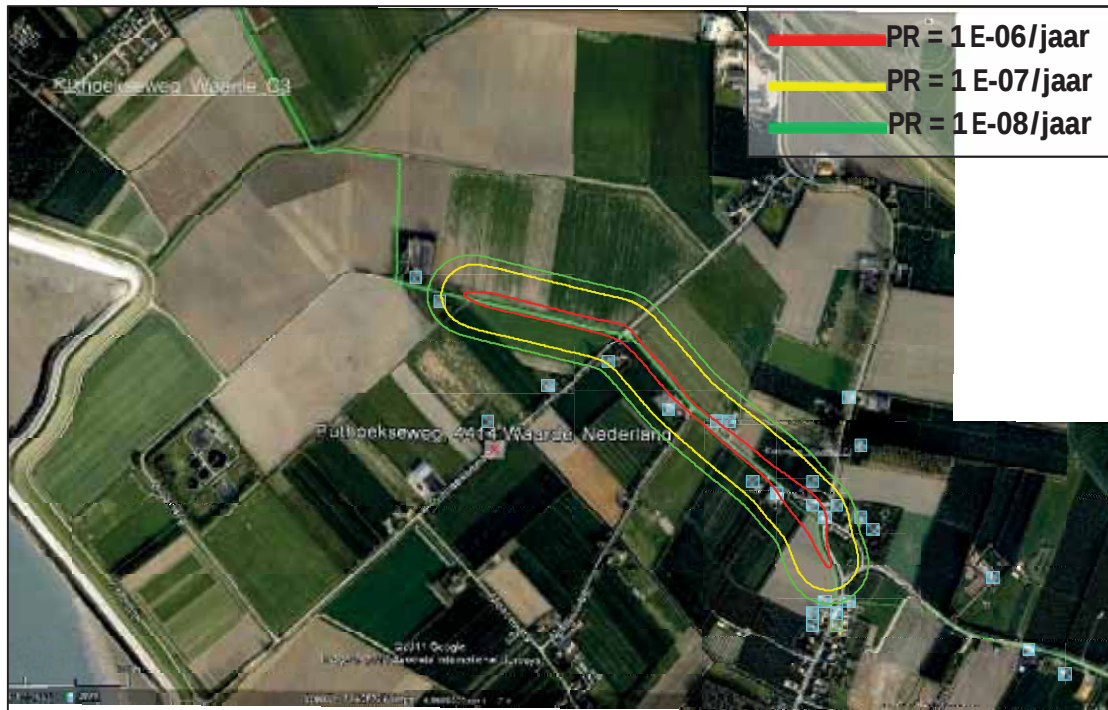
3.4 Kilometerstuk Puthoekseweg-Waarde km7.

Zonder mitigerende maatregelen:

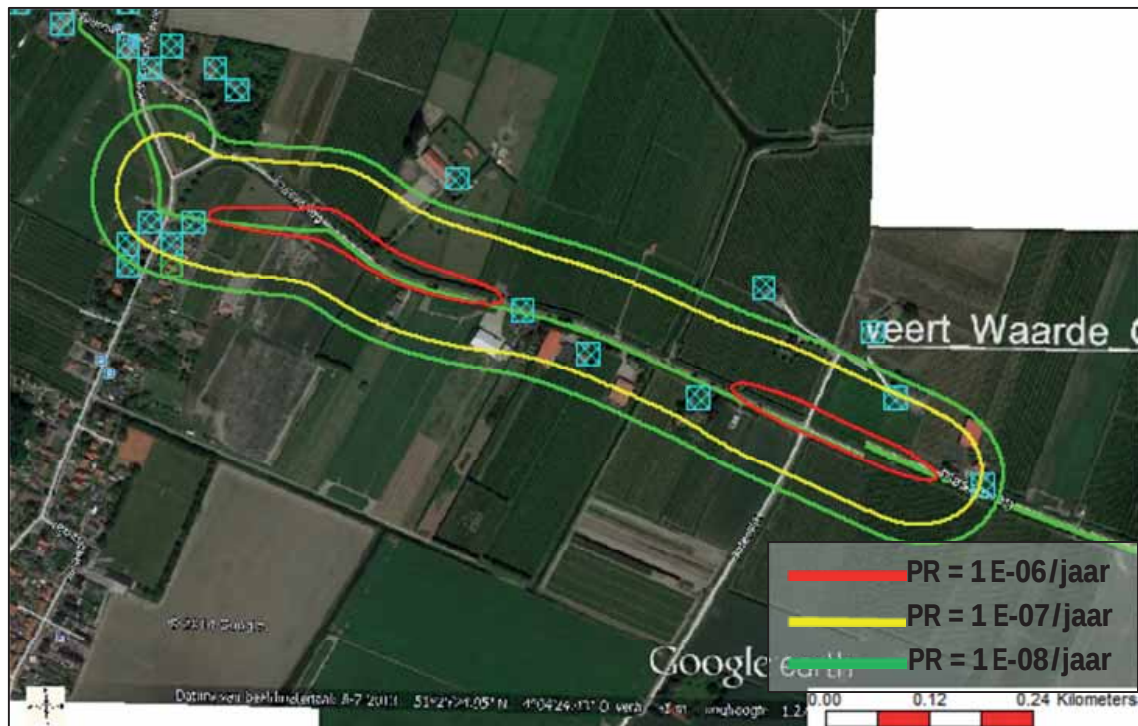
[PR contouren op basis van locatie specifieke faalfrequenties]

Voor de bepaling van de aangepaste faalfrequentie wordt verwezen naar hoofdstuk 3.2.1 aangezien op dit leidingstuk dezelfde mitigerende maatregelen van kracht zijn.

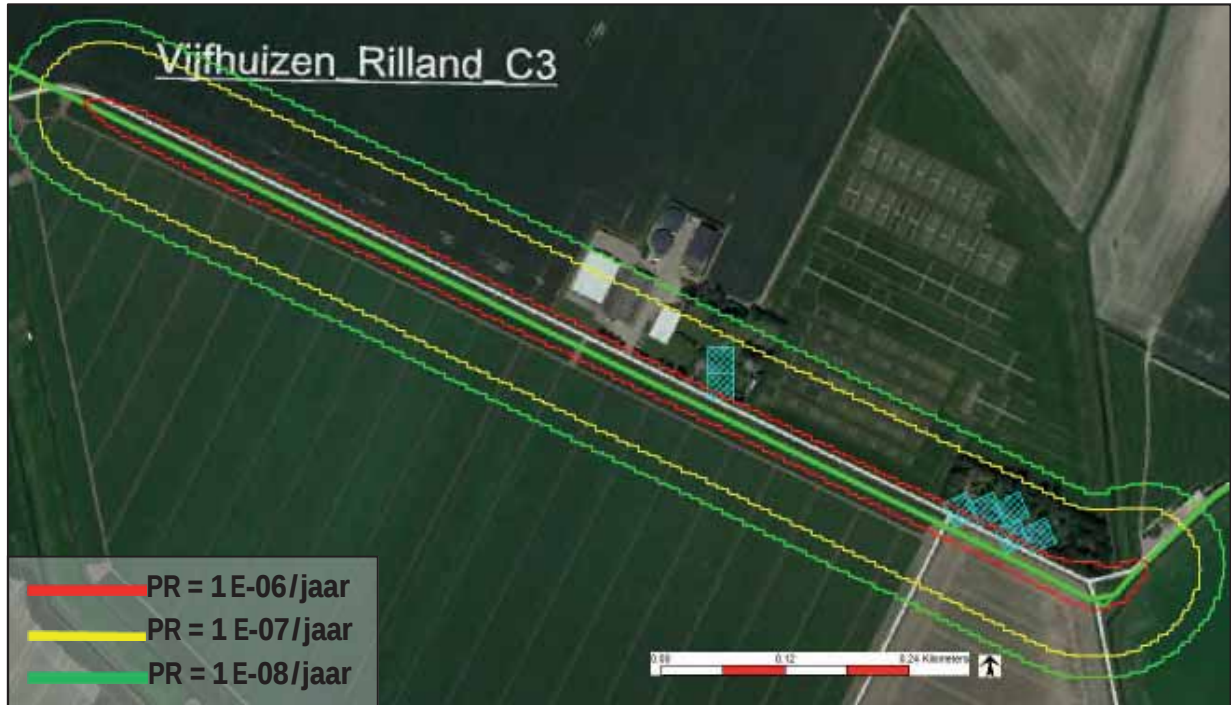
4.1 Kilometerstuk Vijfhuizen-Hansweert km9.

Zonder mitigerende maatregelen:

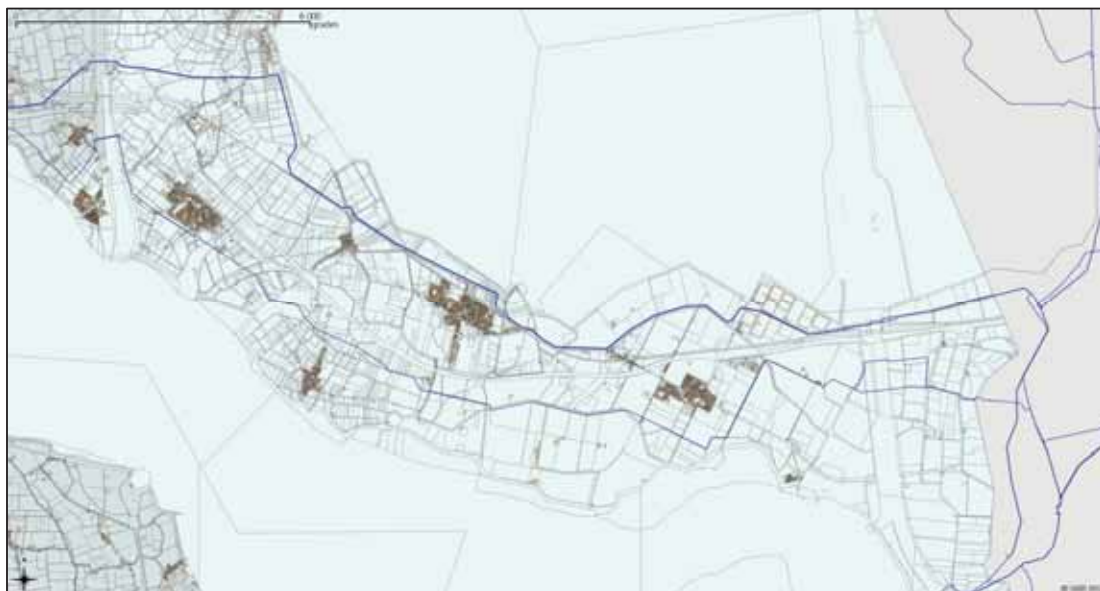
**Figuur:** Geografische ligging hogedruk aardgasleidingen (blauw)

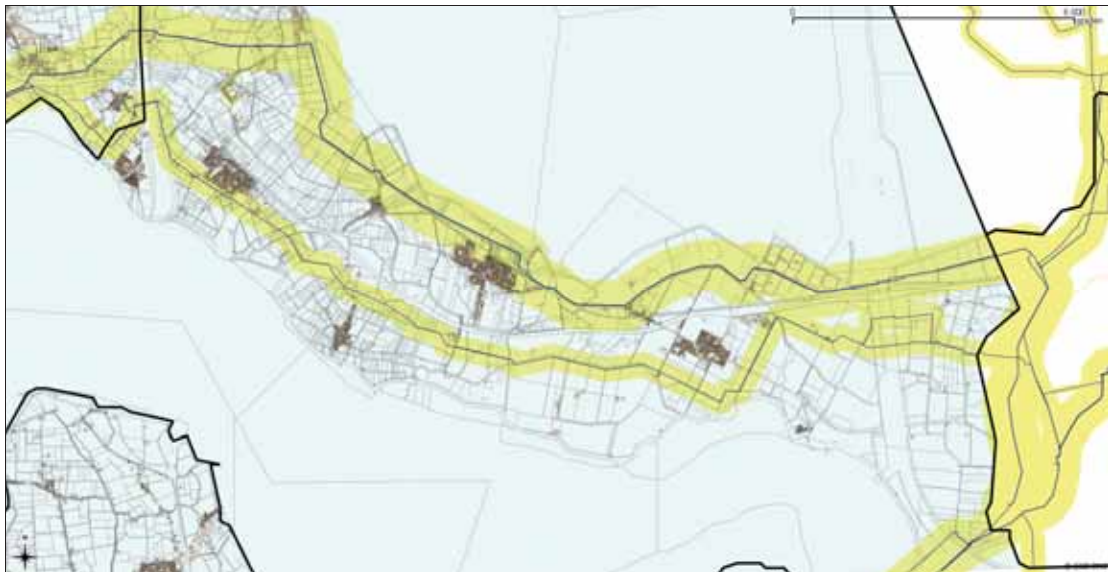
Het invloedsgebied van de leidingen wordt begrensd door de 1% letaliteitsafstand. Dit is de afstand waarop nog 1% van de personen zal komen te overlijden in het geval van het meest ongunstigste ongevalscenario. Hoe groter de diameter en druk van de leiding des te groter is het invloedsgebied. Binnen het invloedsgebied zijn de aanwezige personen van belang voor de groepsrisicoberekening.

**Figuur:** De invloedsgebieden van de hogedruk aardgasleidingen (gele contour).

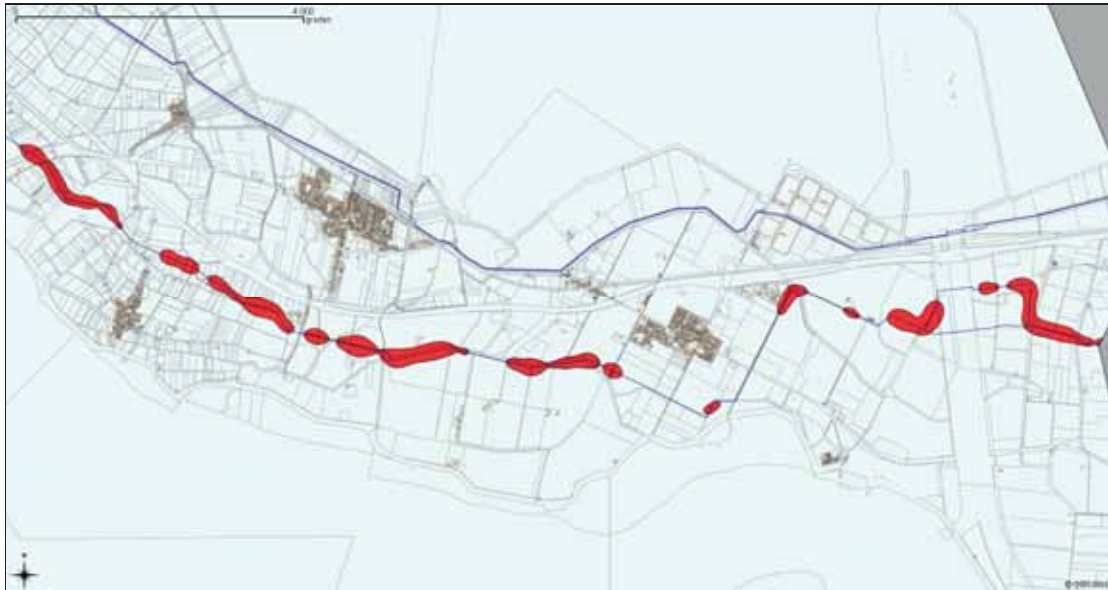
**Figuur:** De plaatsgebonden risicocontour van de leiding A-535

Tijdens de inventarisatie zijn er geen kwetsbare objecten geconstateerd binnen de PR 10<sup>-6</sup> van de leiding A-535.
