# Rapportage Visuele Inspectie na asbestverwijdering conform NEN 2990

**RPS Rapportnummer** 17-095314\_01  
**RPS Projectnummer** 1705-2420  
**RPS Monsternummer** 17-095314  
**Projectnr. opdrachtgever** 20170544  
**Adres** Bathseweg 2 Rilland  
**Omschrijving** Maaiveld rondom kerk

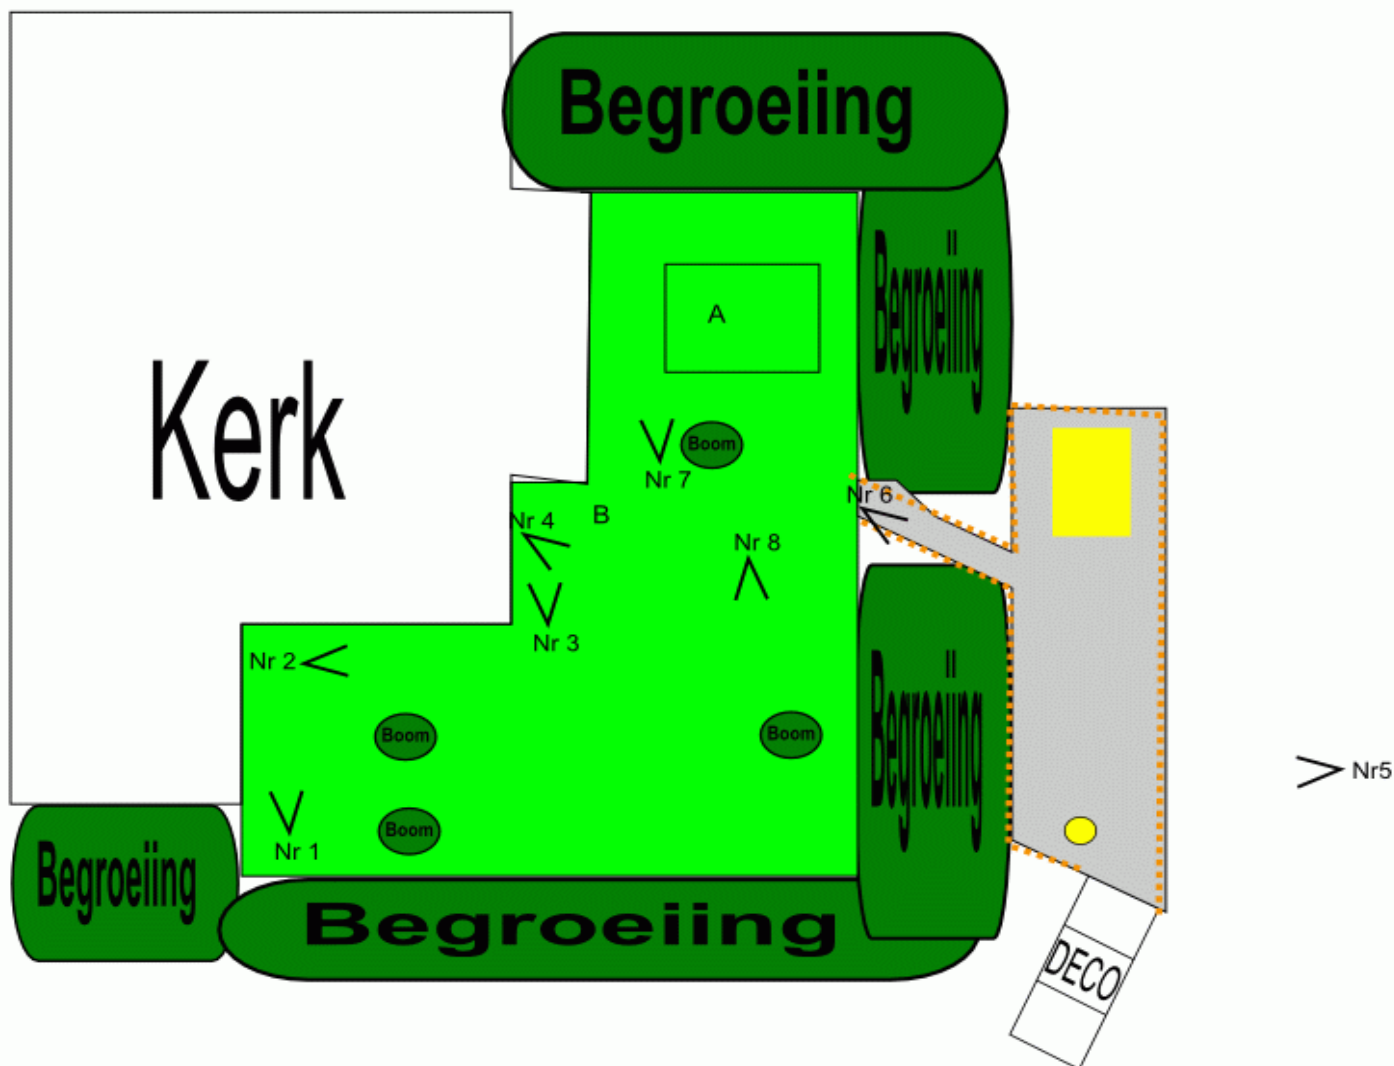
# Situatieschets

- A Golfplaten verwijderd ca. 15 m<sup>2</sup>
- B Restanten golfplaat verwijderd ca. 93 m<sup>2</sup>
- Containment / inspectiegebied
- ✕ Pompen
- ✕ Kleefmonsters
- ✕ Grondmonsters
- x < Fotonummer en -richting
- Foliewanden en/of afgeplakte inboedel/materialen
- Verpakt afval/- opslag
- Transitroute
- ..... Afzetlint

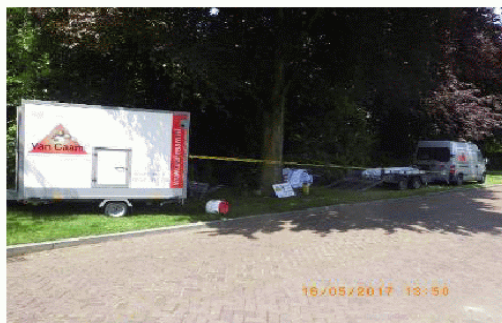
Er blijft een aanhangwagen in het gebied aanwezig met dubbel verpakt afval.

foto 5: Deco, aanhangwagen met verpakt afval
