## VERKENNEND BODEMONDERZOEK

**Huize de Vliedberg 29 en ong. (gedeeltelijk)  
de kadastrale percelen R 208 en R 1484 (gedeeltelijk)  
Rilland**

Opdrachtgever: R&B Wonen  
De heer P. Sandee  
Van der Biltplein 1  
4451 AE Heinkenszand  
Projectnummer: 18MIT350.10  
Status rapport: definitief  
Datum: 2 november 2018

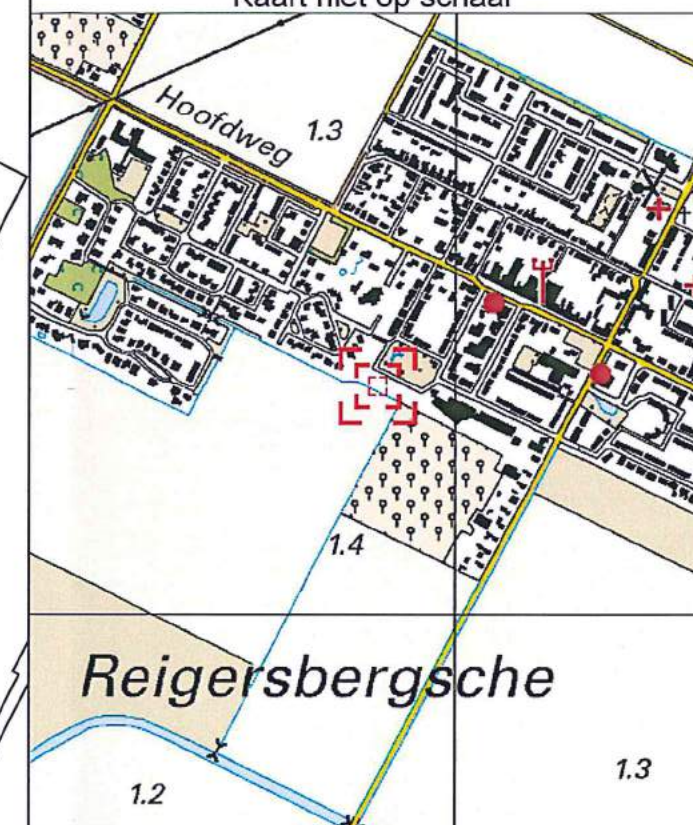
| fax: (0113) 56 79 28<br>info@mitecadvis.nl | | WERK NUMMER:<br>18MIT350.10<br>TEKENING NUMMER:<br>18MIT350.10/01 |

| BENAMING: verkennend bodemonderzoek<br>situatieschets met boorpunten en peilbuizen | | |
