**VERKENNEND BODEMONDERZOEK  
VOLGENS NEN 5740  
STEEWEG 7 TE YERSEKE**

Opdrachtgever : Juust B.V.  
T.a.v. dhr. G. Verweij  
Goessestraatweg 17a  
4421 AD Kapelle

Projectnummer : ANL21-6192  
Periode onderzoek : September 2021  
Datum rapportage : 30 september 2021

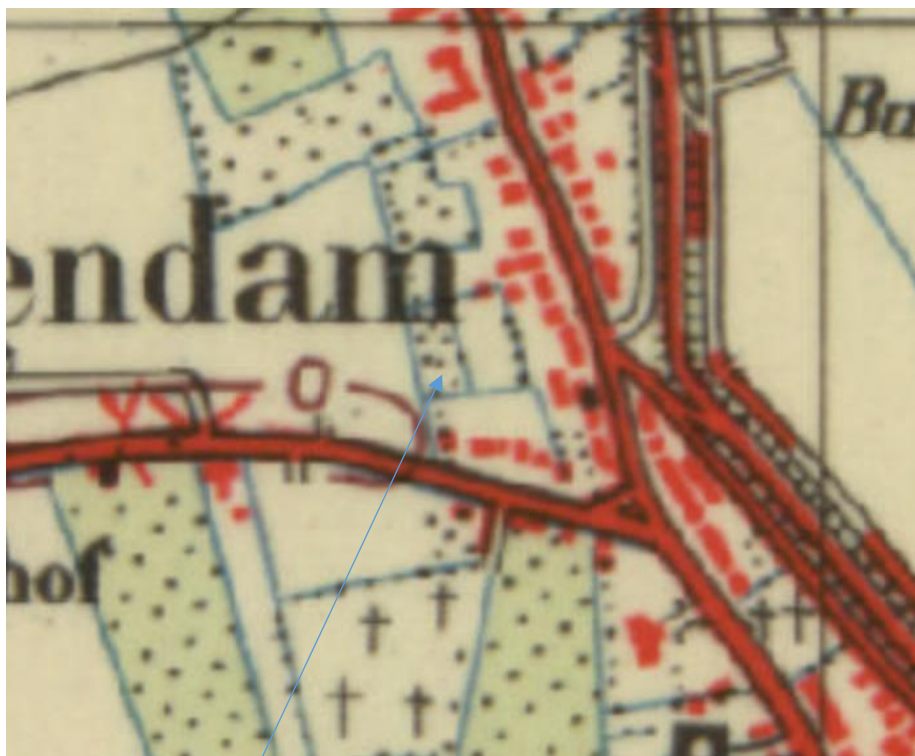
Figuur 3 Onderzoeklocatie weergegeven op de historische kaart van 1950 - 1959. Bron: Topotijdreis.nl

Op historische kaarten (periode 1950 – 1959) is op de onderzoekslocatie een sloot zichtbaar. Tijdens de uitvoering van de veldwerkzaamheden wordt gelet op het aantreffen van eventuele (verdachte) bijmengingen en/of afwijkende bodemlagen.

Tijdens de veldwerkzaamheden zijn geen bijmengingen aangetroffen die te relateren zijn aan de voormalige (gedempte) sloten. De sloten zijn waarschijnlijk gedempt met gebiedseigen grond.
