## Mitigatieplan vleermuizen en broedvogels Dorpshart Lexmond

Titel: Mitigatieplan vleermuizen en broedvogels Dorpshart Lexmond  
Projectcode: 11-494  
Status: Definitief  
Datum: 19 januari 2012  
Auteurs: Ing. M. Bunskoek  
Eindredactie: Drs. I. Veeman  
Opdrachtgever: KAW architecten en adviseurs  
Contactpersoon: Dhr. M. Koopman

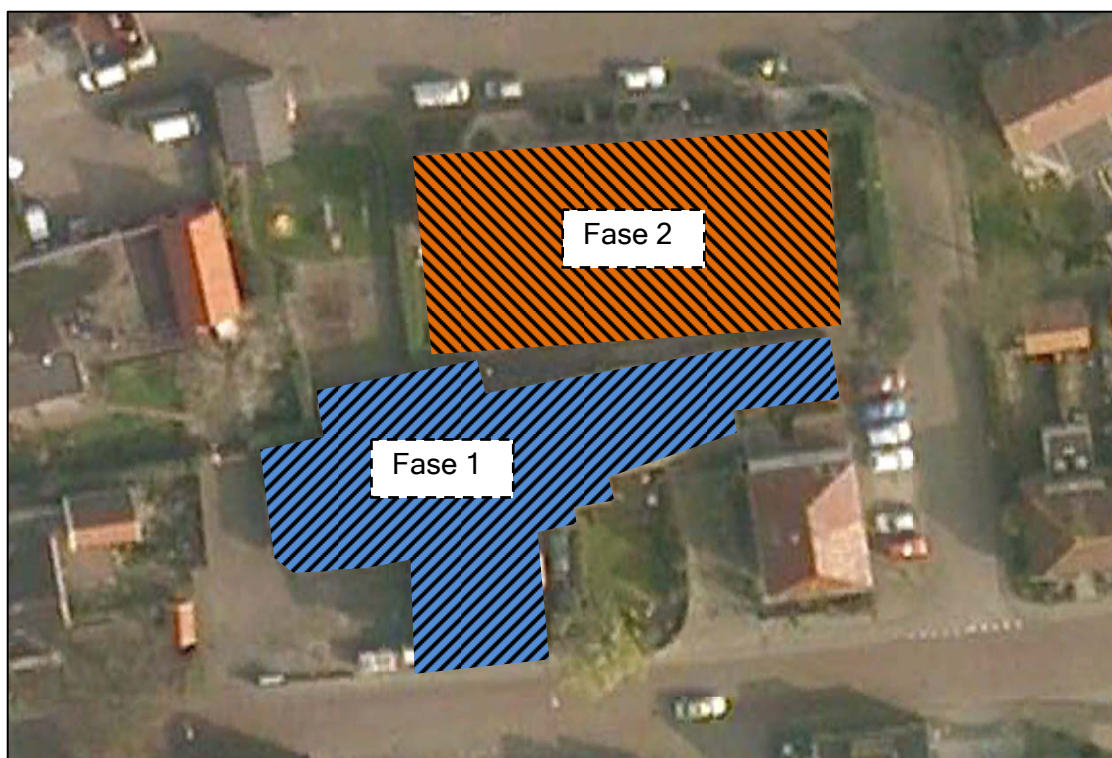
**Figuur 2:** Fasering sloop en nieuwbouw Dorpshart Lexmond (bron: Google Earth).

- **Fase 1** betreft de sloop van het dorps huis aan de Kortenhoevenseweg waarna hier nieuwbouw van zeven woningen plaats zal gaan vinden. De sloop staat gepland voor het voorjaar van 2012, de oplevering van de woningen in de zomer van 2013.
- **Fase 2** betreft de sloop van de zes woningen aan het Anna Maria van Schuurmanplein, waarna nieuwbouw van negen woningen zal worden gerealiseerd. De sloop staat gepland voor de zomer/najaar van 2013, de oplevering van de woningen in 2014.

In figuur 2 (volgende pagina) is de fasering van het project op kaart weergegeven.

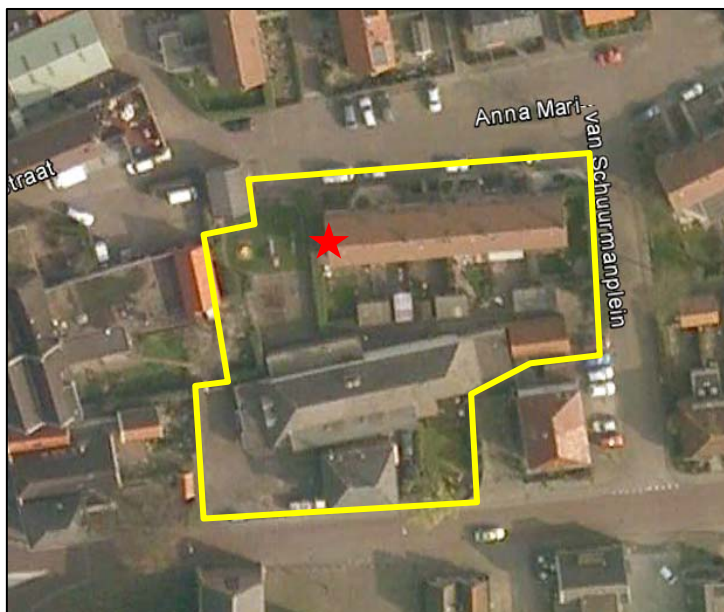
**Figuur 3:** Locatie zomer- en kraamverblijfplaats Laatvliegers (rode ster) in het plangebied.

Tijdens het vleermuizenonderzoek in de zomer en najaar van 2011 is een zomerverblijfplaats van Laatvliegers vastgesteld in de westgevel van Anna Maria van Schuurmanplein nr. 18 (figuur 3). Op 11 juli zijn 17 uitvliegende exemplaren waargenomen en op 17 augustus vlogen hier zeker 19 exemplaren uit. Het betreft hier naar verwachting ook een kraamverblijfplaats (gebaseerd op kennis van de soort binnen Ecogroen Advies). Brouwer 2011 concludeert dat het uitsluitend een zomerverblijf (en geen kraamverblijf) betreft.

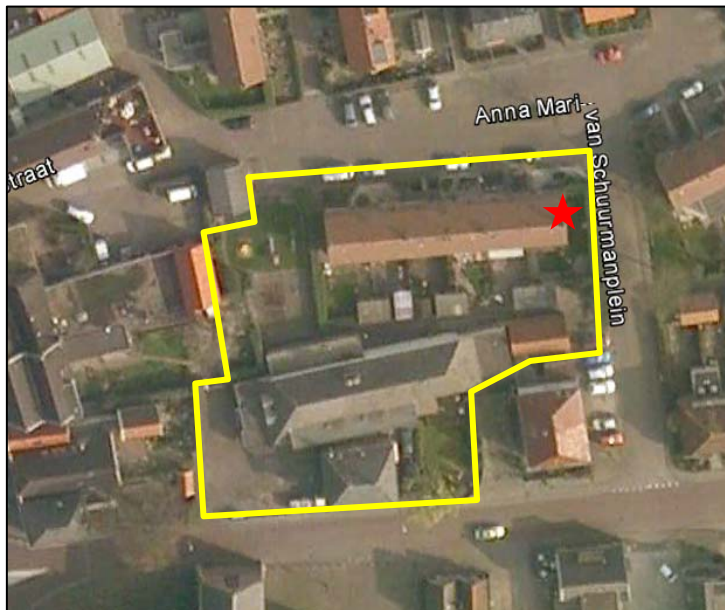
**Figuur 4:** Locatie nestplaats Gierzwaluw (rode ster) in het plangebied.

Tijdens het onderzoek is in juni-juli 2011 één nestlocatie van Gierzwaluw gelokaliseerd onder de dakpannen boven de oostgevel van de rij woningen aan het Anna Maria van Schuurmanplein (figuur 4, volgende pagina). Op zowel 15 juni als 11 juli zijn hier op dezelfde locatie invliegende Gierzwaluwen gezien. Tijdens het aanvullende bezoek op 20 december 2011 kon de nestplaats eenvoudig worden gelokaliseerd vanwege de aanwezige poepstrepen op de muur eronder. Tussen de muur en de dakpannen is hier een ruime opening aanwezig waar Gierzwaluwen makkelijk in- en uit kunnen vliegen.

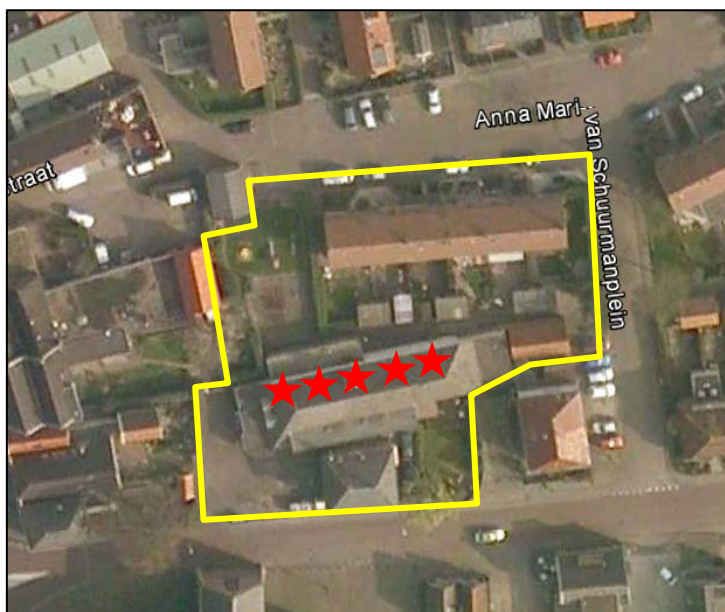
**Figuur 5:** Locatie nestplaatsen Huismus (rode sterren) in plangebied.

Er zijn circa vijf broedparen van Huismus vastgesteld onder het dak aan de noordzijde van het dorps huis (figuur 5). Ook tijdens het aanvullende bezoek op 20 december 2011 waren in de nabije omgeving minstens 10 exemplaren van Huismus aanwezig.

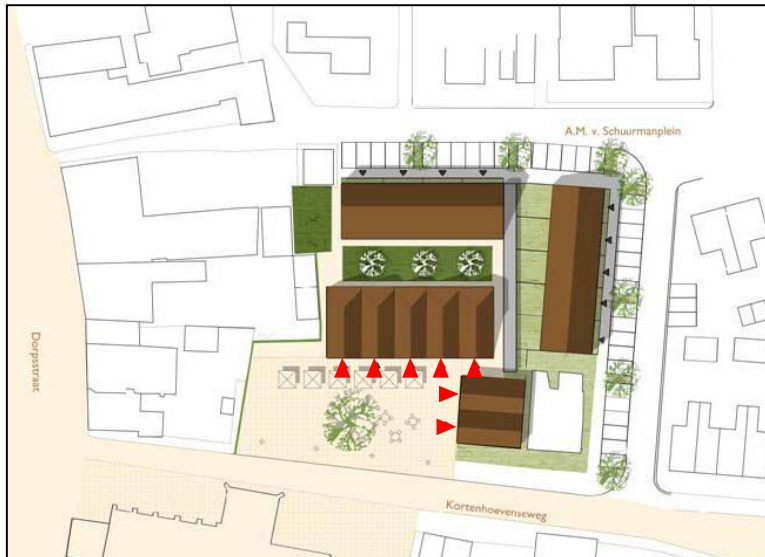
**Figuur 6:** Locaties nieuwe verblijfplaatsen Laatvlieger (rode pijlen). Bron: KAW 2011.

De locaties waar de nieuwe verblijfplaatsen worden gerealiseerd zijn weergegeven in figuur 6. In figuur 7 is weergegeven waar de nieuwe vleermuisverblijven voor Laatvlieger zijn gesitueerd binnen het ontwerp en waar voor de soort geschikte invliegopeningen worden gerealiseerd. Beide figuren zijn op de volgende pagina weergegeven.

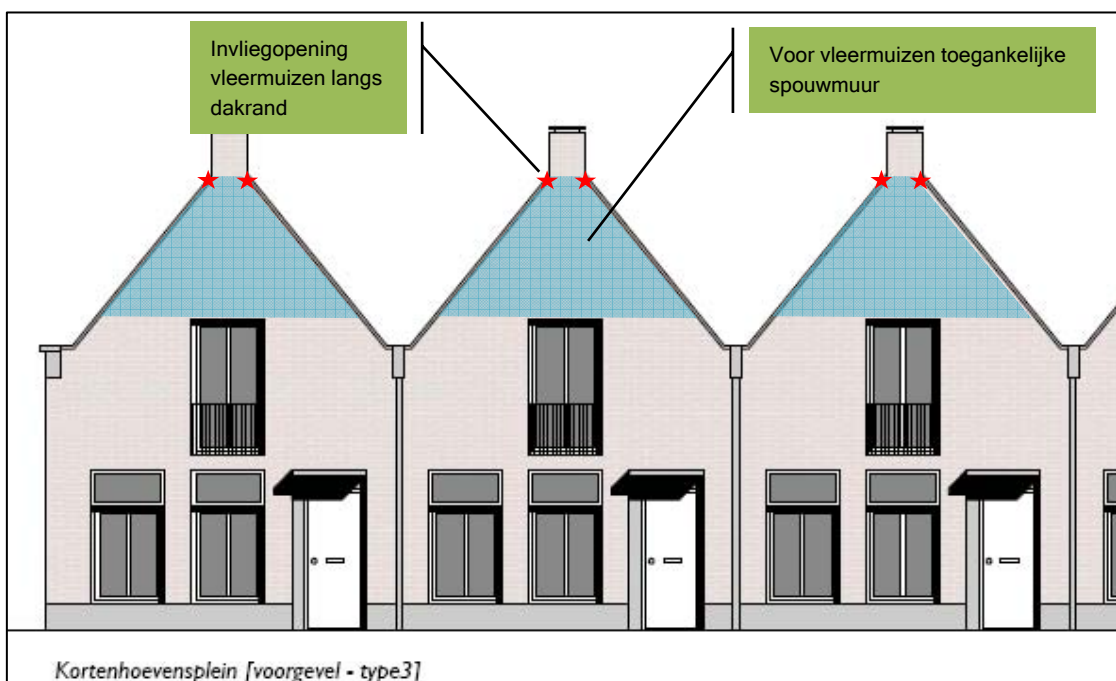
**Figuur 7:** Situering verblijfplaatsen en invliegopeningen voor vleermuizen in de nieuwbouw ter hoogte van het voorm. dorpshuis. Bron: KAW 2011.

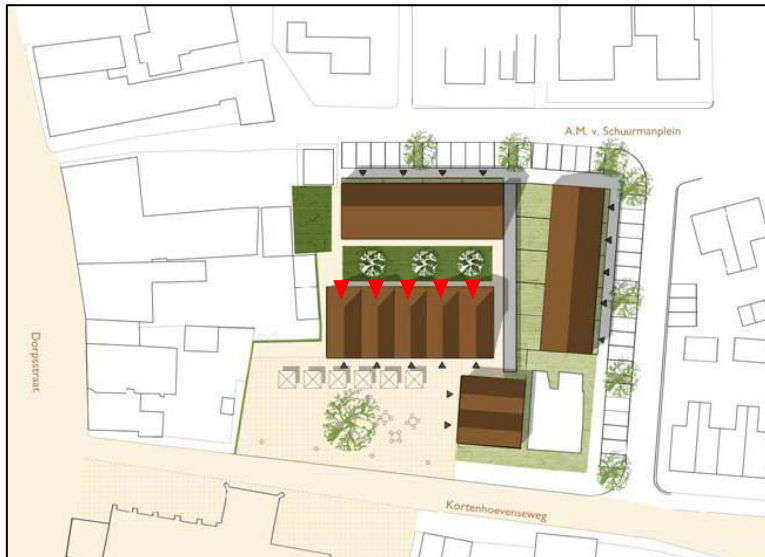
**Figuur 7:** Locaties vervangende nestgelegenheid Gierzwaluw (rode pijlen). Bron: KAW 2011.

De locaties waar de gierzwaluwpannen worden geplaatst zijn weergegeven in figuur 7. In figuur 8 is de beoogde situering weergegeven van de te plaatsen gierzwaluwpannen in de nieuwbouw ter hoogte van het voormalige dorpshuis. Beide figuren zijn op de volgende pagina weergegeven.

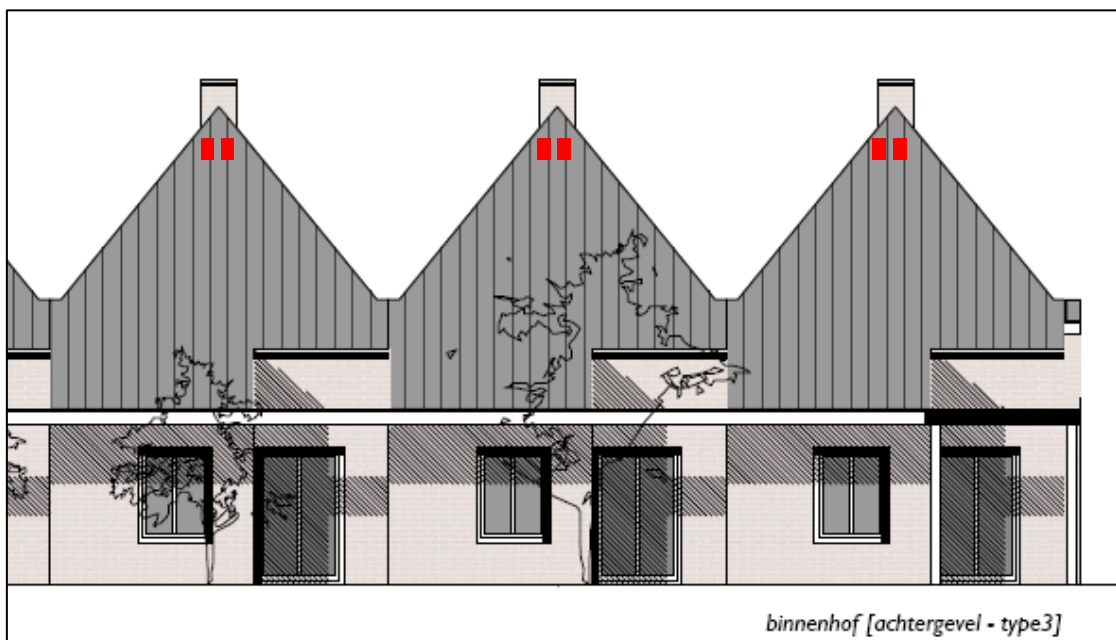
**Figuur 8:** Situering gierzwaluwpannen (rode vlakken) in de nieuwbouw ter hoogte van het voorm. dorps huis. Bron: KAW 2011.

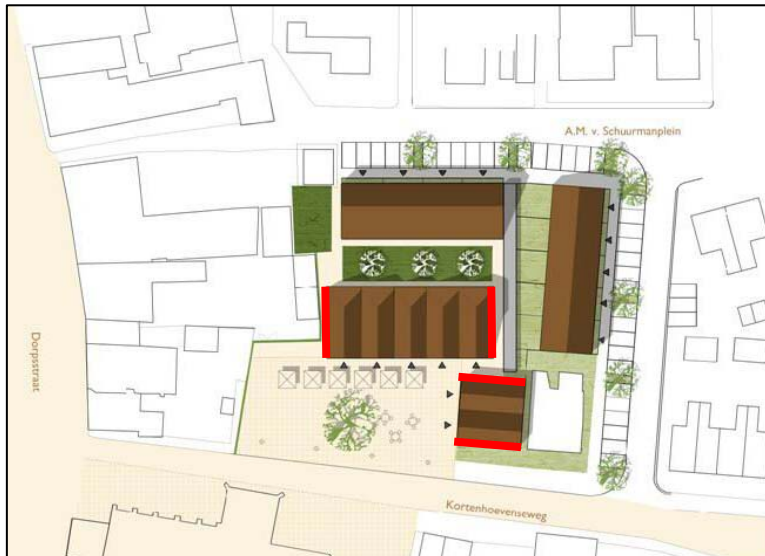
**Figuur 9:** Locaties voor het toepassen van vogelvides ten behoeve van Huismus. Bron: KAW 2011.

- Sloop van het voormalige dorps huis vindt buiten het broedseizoen van Huismus plaats. Het broedseizoen van de soort loopt van circa begin maart tot begin september. Tijdens het broedseizoen is sloop alleen mogelijk wanneer voorafgaande aan het broedseizoen de te slopen bebouwing en omgeving ongeschikt is gemaakt voor Huismus en andere broedvogels. Dit kan door alle dakpannen van de bebouwing en alle beplanting binnen de invloedsfeer van de sloop te verwijderen. Op deze wijze wordt voorkomen dat broedende Huismussen (en andere broedvogels) aanwezig zijn ten tijde van de sloop;
- De nieuwbouw ter hoogte van het voormalige dorps huis wordt geschikt gemaakt voor Huismus door het toepassen van vogelvides (zie bijlage III). De locaties waar de vogelvides worden geplaatst zijn weergegeven in figuur 9 (volgende pagina).

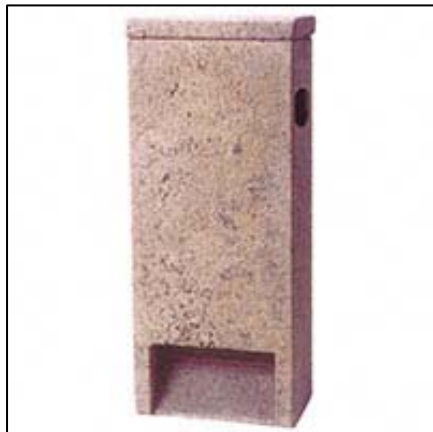
Er zijn speciaal voor vleermuizen ontwikkelde kasten op de markt die in de muur kunnen worden ingemetseld. De inbouwkasten kunnen via een open stootvoeg toegankelijk worden gemaakt. Laatvliegers maken geen gebruik van dergelijke voorzieningen.

**Figuur 1:** Voorbeeld in te metselen vleermuiskast

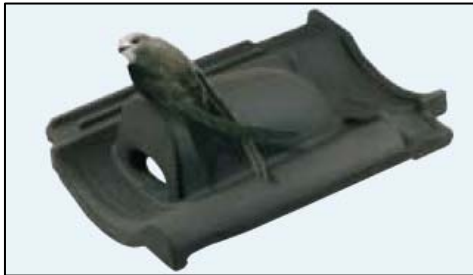
Indien een pannendak met een dakhelling steiler dan 45 graden wordt aangebracht, kunnen Gierzwaluwpennen worden gebruikt. Deze vormen alleen de toegang tot de bovenkant van het dakbeschot. Een Gierzwaluw die gebruik maakt van de opening maakt een nestje op enige afstand van de opening, in de kruising van de panlat en tengel. Een belangrijke voorwaarde voor een goed werkende gierzwaluwdakpan is dat er een vrije aanvliegopening aanwezig is. Monier heeft in samenwerking met Gierzwaluwbescherming Nederland een speciale gierzwaluwpan ontwikkeld ([www.monier.nl](http://www.monier.nl) onder Gierzwaluwdakpan). Ook veel andere dakpanfabrikanten (o.a. Wienerberger) hebben gierzwaluwpennen in hun assortiment maar deze beschikken vaak over een te hoge rand langs de onderzijde van de invliegopening waardoor ze veelal onbruikbaar zijn voor Gierzwaluwen.

**Figuur 1:** Gierzwaluwpan van Monier, ontwikkeld in samenwerking met Gierzwaluwbescherming Nederland

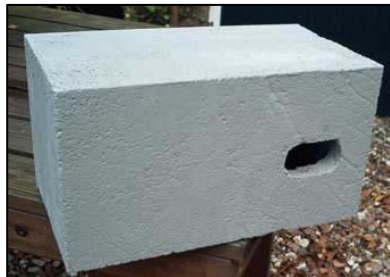
Neststenen voor gierzwaluwen worden liggend ingemetseld. Ook de invliegopening die vaak ovaal is, wordt liggend aangebracht. Er dient een aantal neststenen in het gebouw geplaatst te worden (lieft minstens tien). Gierzwaluwen zijn namelijk koloniebroeders, en als één steen bezet is zullen er spoedig meer bezet raken.

**Figuur 2:** Houtbetonnen neststeen (vivara.nl)

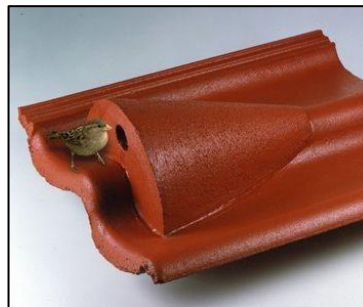
Het bedrijf Waveka verkoopt speciale Huismussendakpannen en grote dakpanfabrikanten als Lafarge en Koramic kunnen door hen gemaakte dakpantypen op verzoek uitvoeren in een nestpan-variant voor Huismussen (ronde opening), hoewel dit niet voor alle typen kan.

**Figuur 2:** Mussendakpan ([www.waveka](http://www.waveka.nl))

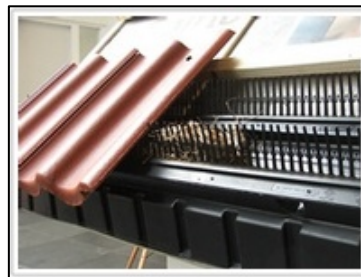
De Vogelvide biedt Huismussen een veilige nestelplek onder dakpannen. Het product kan worden aangebracht bij de onderste rij pannen op het dak, ter hoogte van de dakvoet. Simpel gezegd is het een prefab nestkast die over de gehele breedte van het dak kan worden aangebracht. De Vogelvide® voldoet aan de eisen zoals gesteld in het Bouwbesluit. De Vogelvide kent een aantal geïntegreerde functies zoals:

**Figuur 3:** Vogelvide ([www.vogelbescherming.nl](http://www.vogelbescherming.nl))

- past onder vrijwel alle soorten pannen en alle soorten pannendaken;
- waarborgt een goede ventilatie van het dak;
- voorkomt dat vogels verder onder de pannen kruipen, zodat vervuiling wordt tegengegaan;
- duurzaam en eenvoudig, zowel in de professionele bouwwereld als door particulieren toe te passen.
