VERKENNEND BODEMONDERZOEK EN  
VERKENNEND ONDERZOEK ASBEST IN  
BODEM EN PUIN

KNOL 7

TE HOEK

## Knol 7 te Hoek

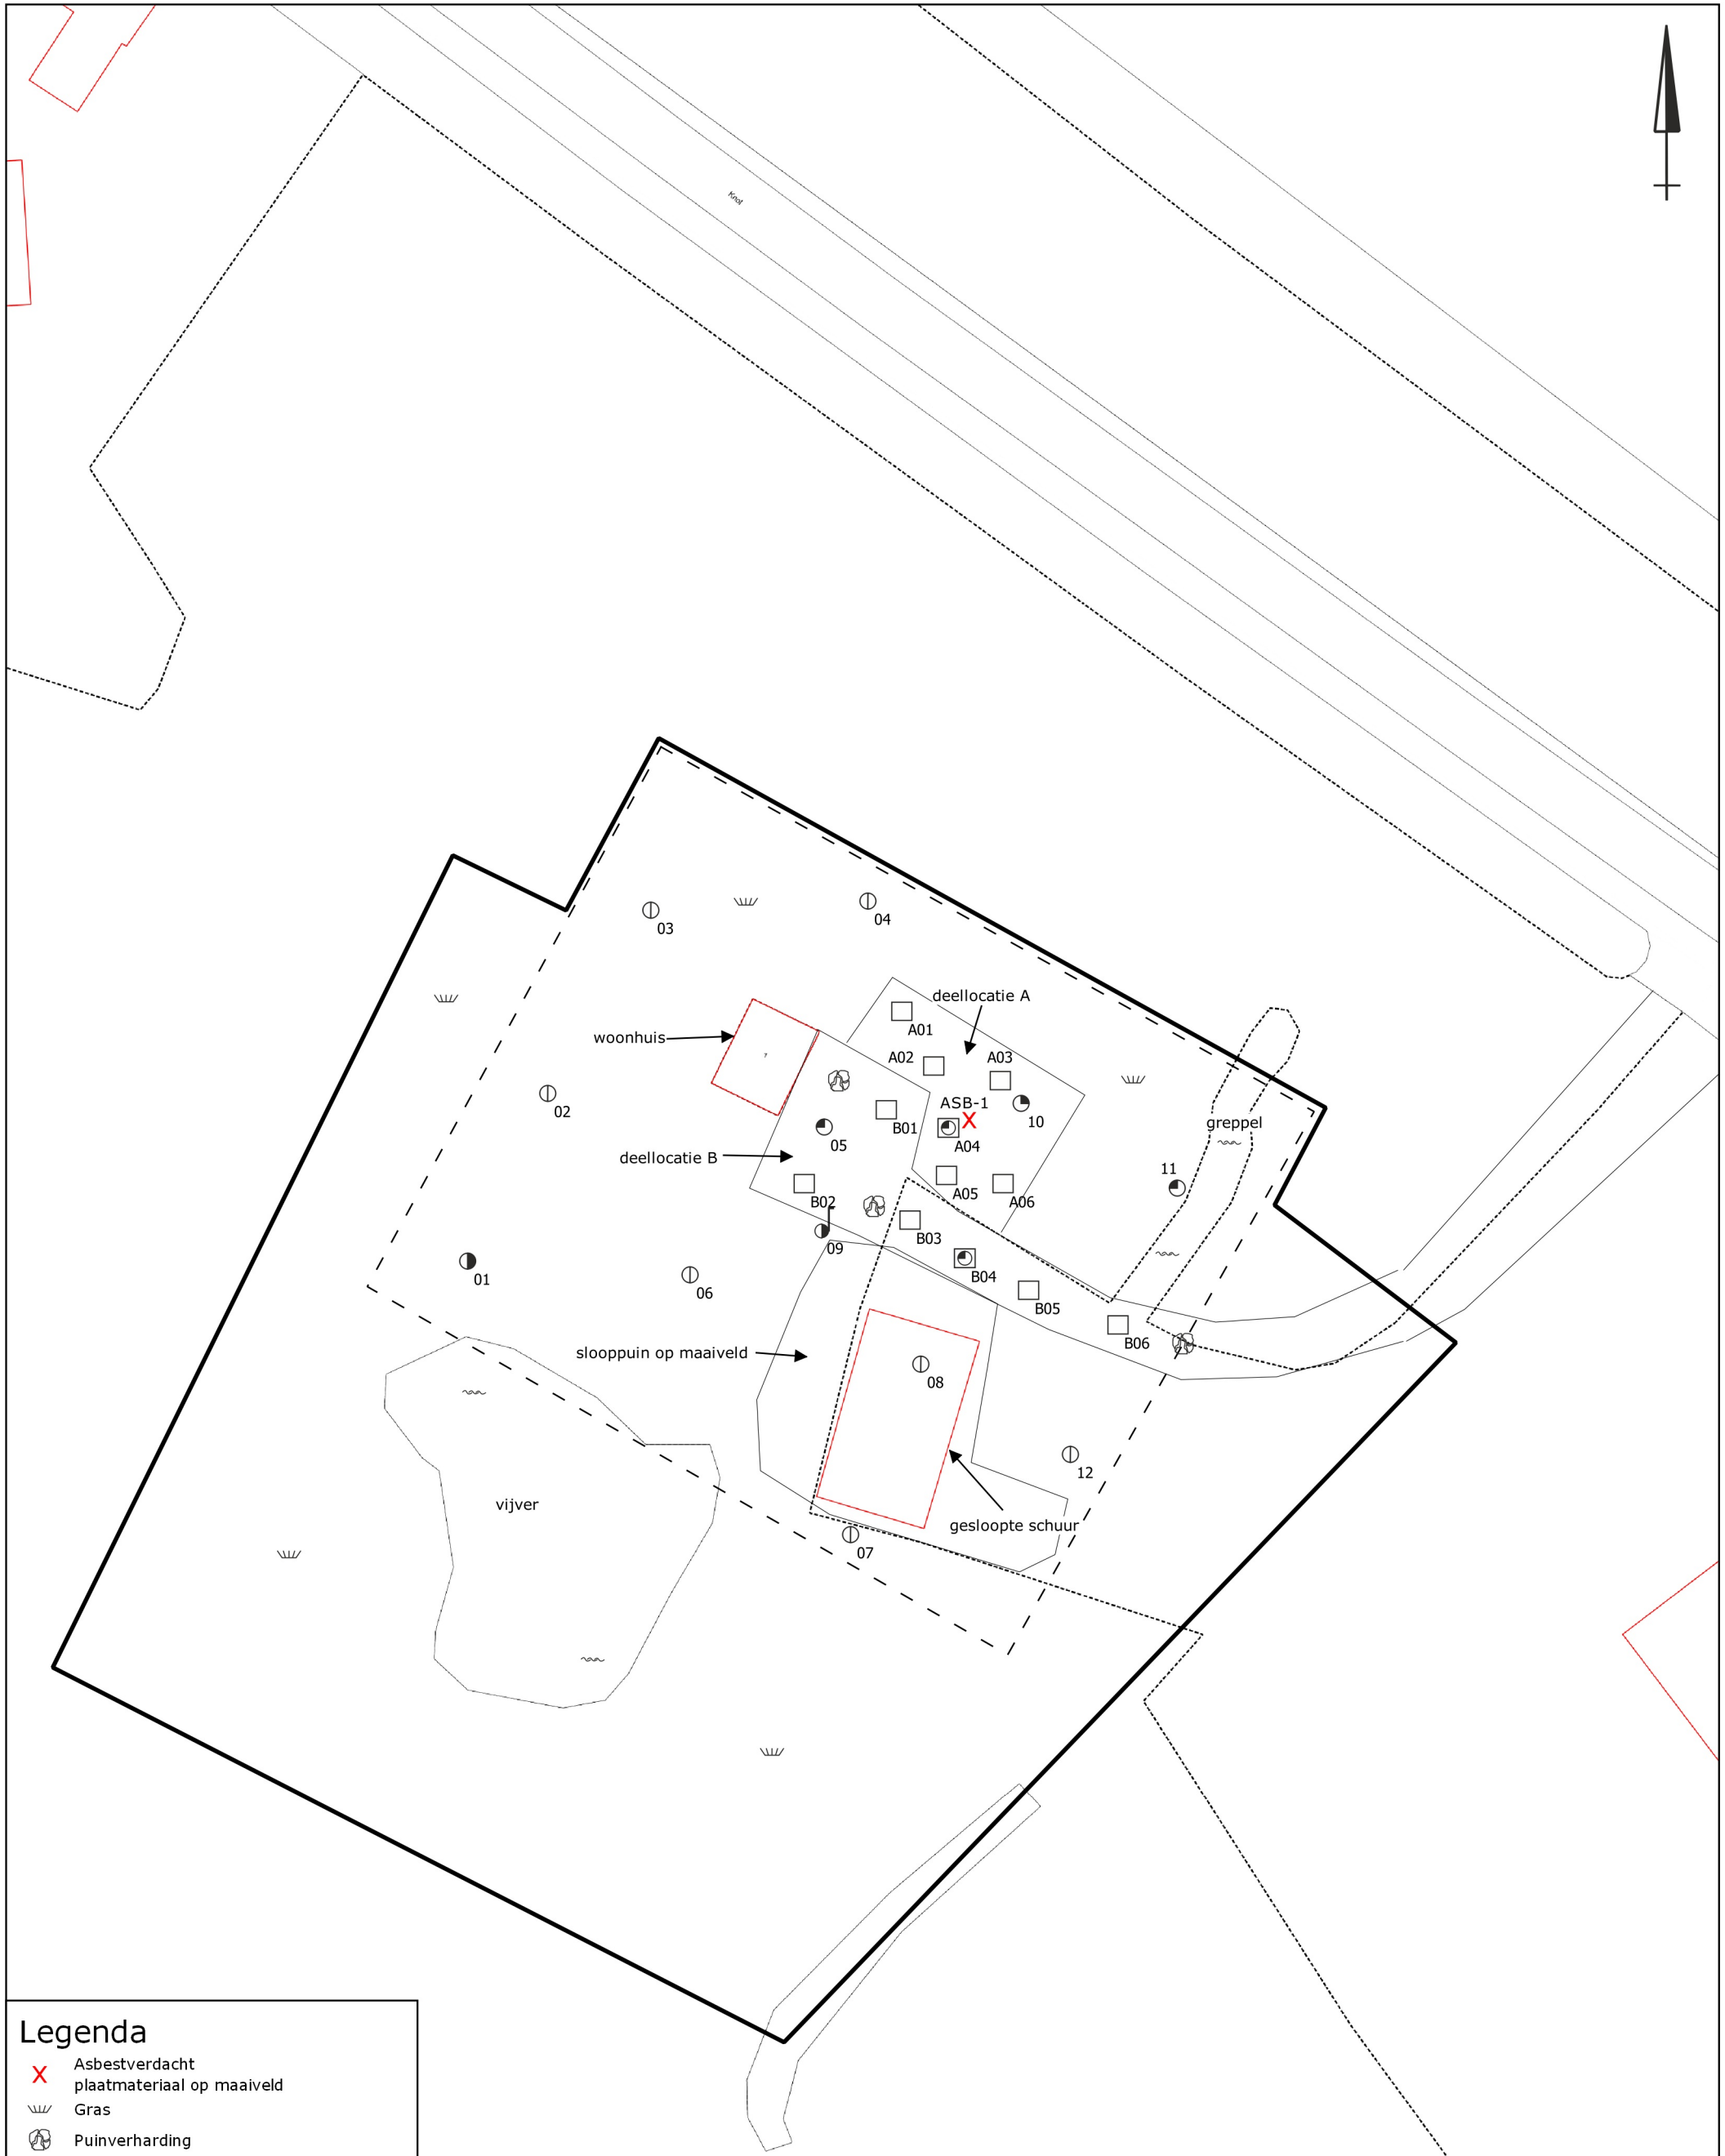
BIJLAGE: 2a

In bijlage 2a is de huidige situatie op een locatieschets weergegeven. Bijlage 2b bevat enkele foto's van de onderzoekslocatie.

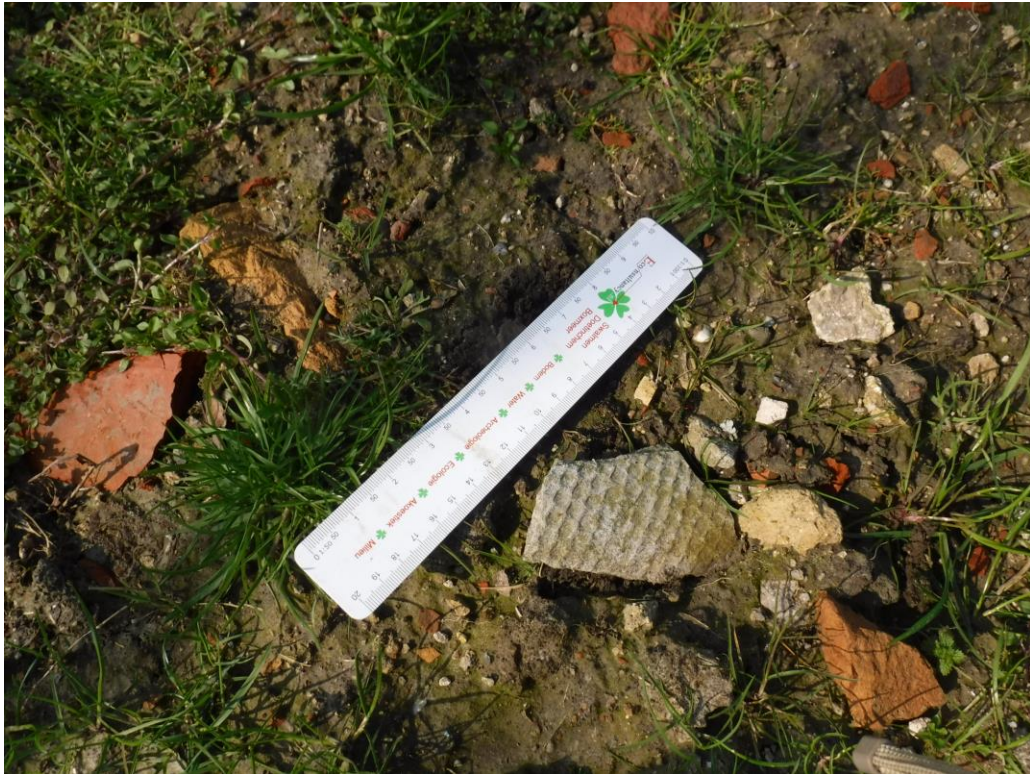
Foto 9 (asbestverdacht plaatmateriaal: ASB-1).
