Projectnummer: 349382

## Milieuhygiënisch vooronderzoek

Versterken 150kV-net Zeeuws-Vlaanderen, tracé Zeeuws-Vlaanderen

Definitief

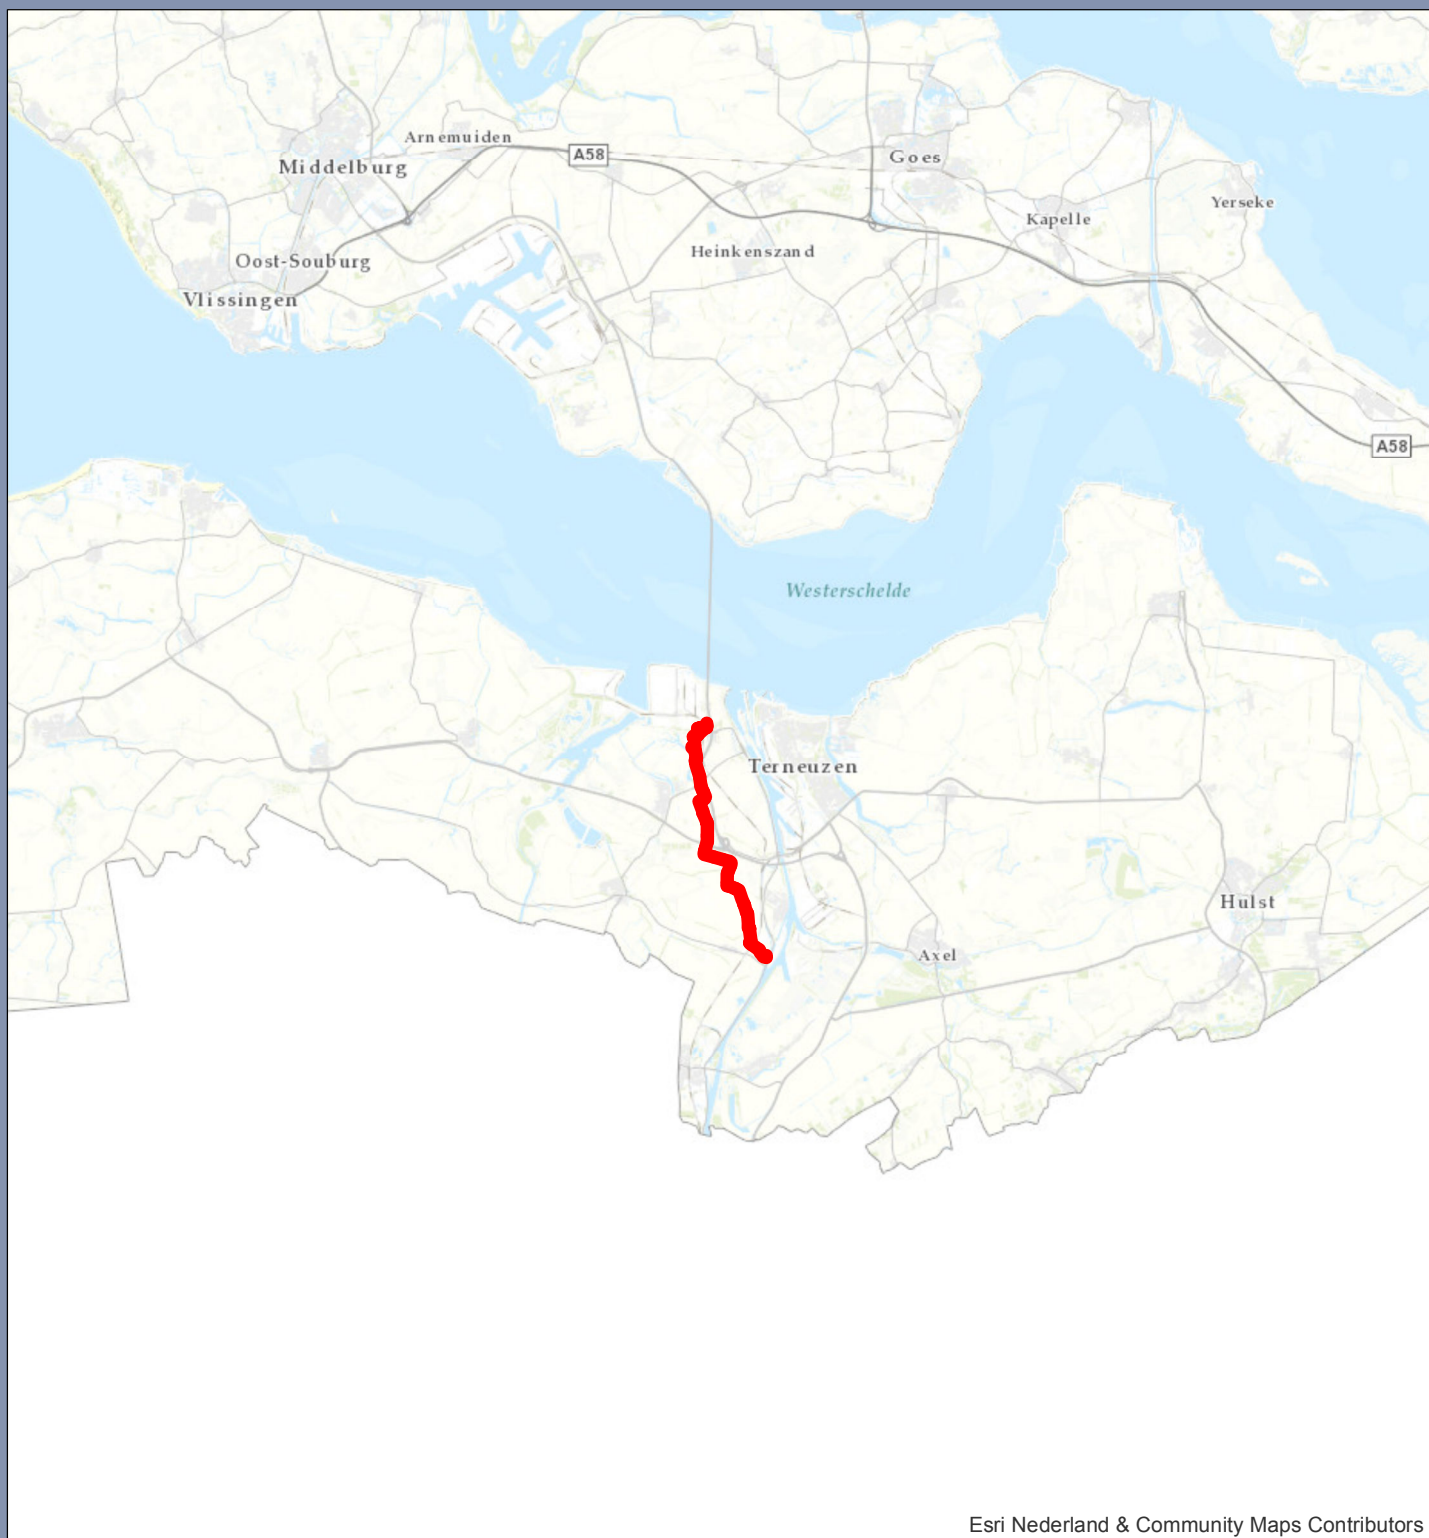
## Bijlage 1 – Topografische ligging kabeltracé

De topografische ligging van het kabeltracé in Zeeuws-Vlaanderen is weergegeven als bijlage 1.

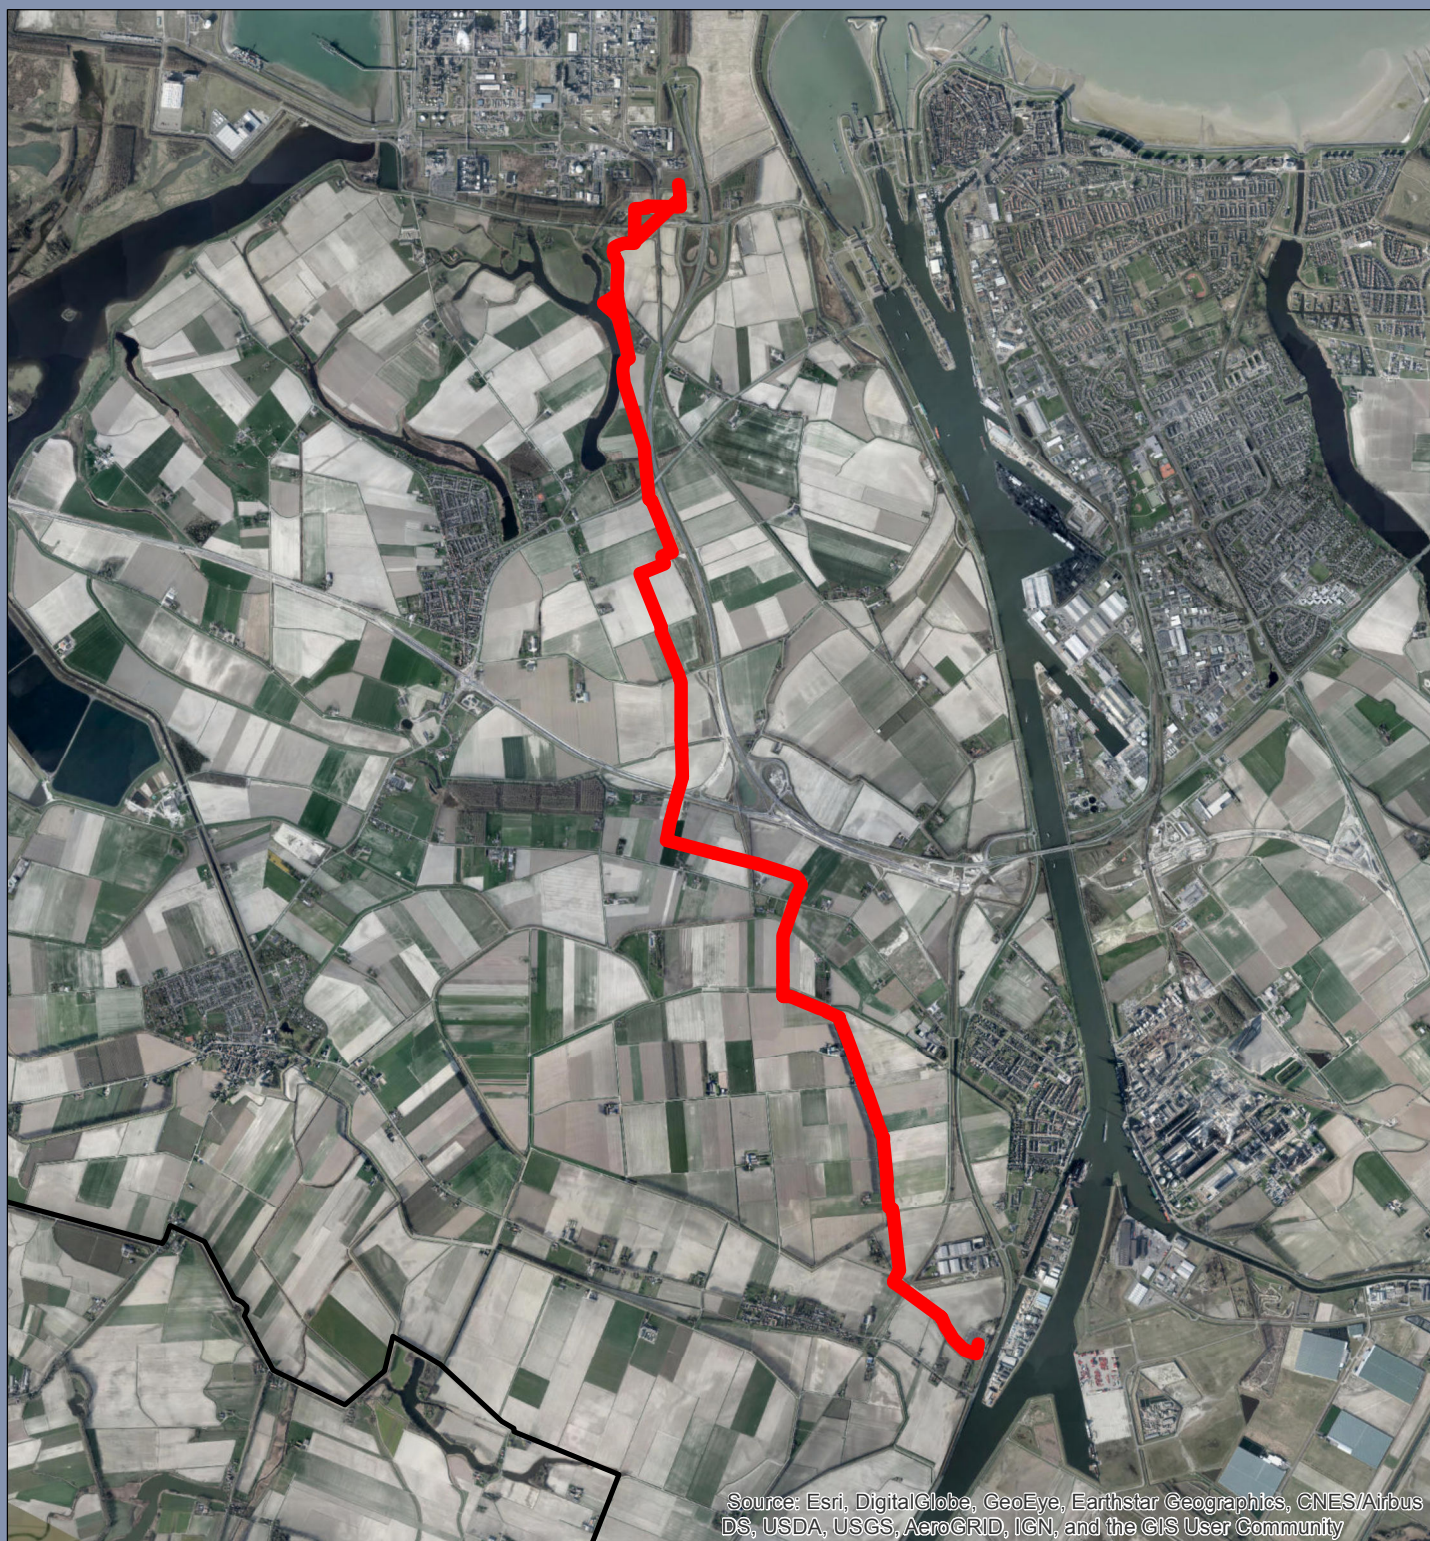
## Bijlage 2 – Ligging plangebied

Het plangebied betreft het deeltracé aan de zuidzijde van de Westerschelde (Zeeuws-Vlaanderen) dat loopt van het 150 kV-opstijgpunt mast 6 te Terneuzen naar het 150 kV-station Westdorpe. De lengte van het deeltracé betreft circa 9,0 km. De exacte locatie van het plangebied wordt weergegeven in bijlage 2. Het maaiveld ter plaatse van het plangebied varieert van NAP +0,40 m tot NAP +1,20.
