**Eindrapport verkennend bodemonderzoek  
Zaamslagsedijk ong. te Zaamslag**

Project 23180155  
28 september 2018

**Opgesteld door:** Sagro Milieu Advies Zeeland B.V.  
**Projectleider:** ing. E. Moison  
**Auteur:** ing. C. Moerland  
**Telefoon:** 0113-352 222  
**Autorisatie:** ir. R. van de Woestijne  
Manager SMA Zeeland B.V.

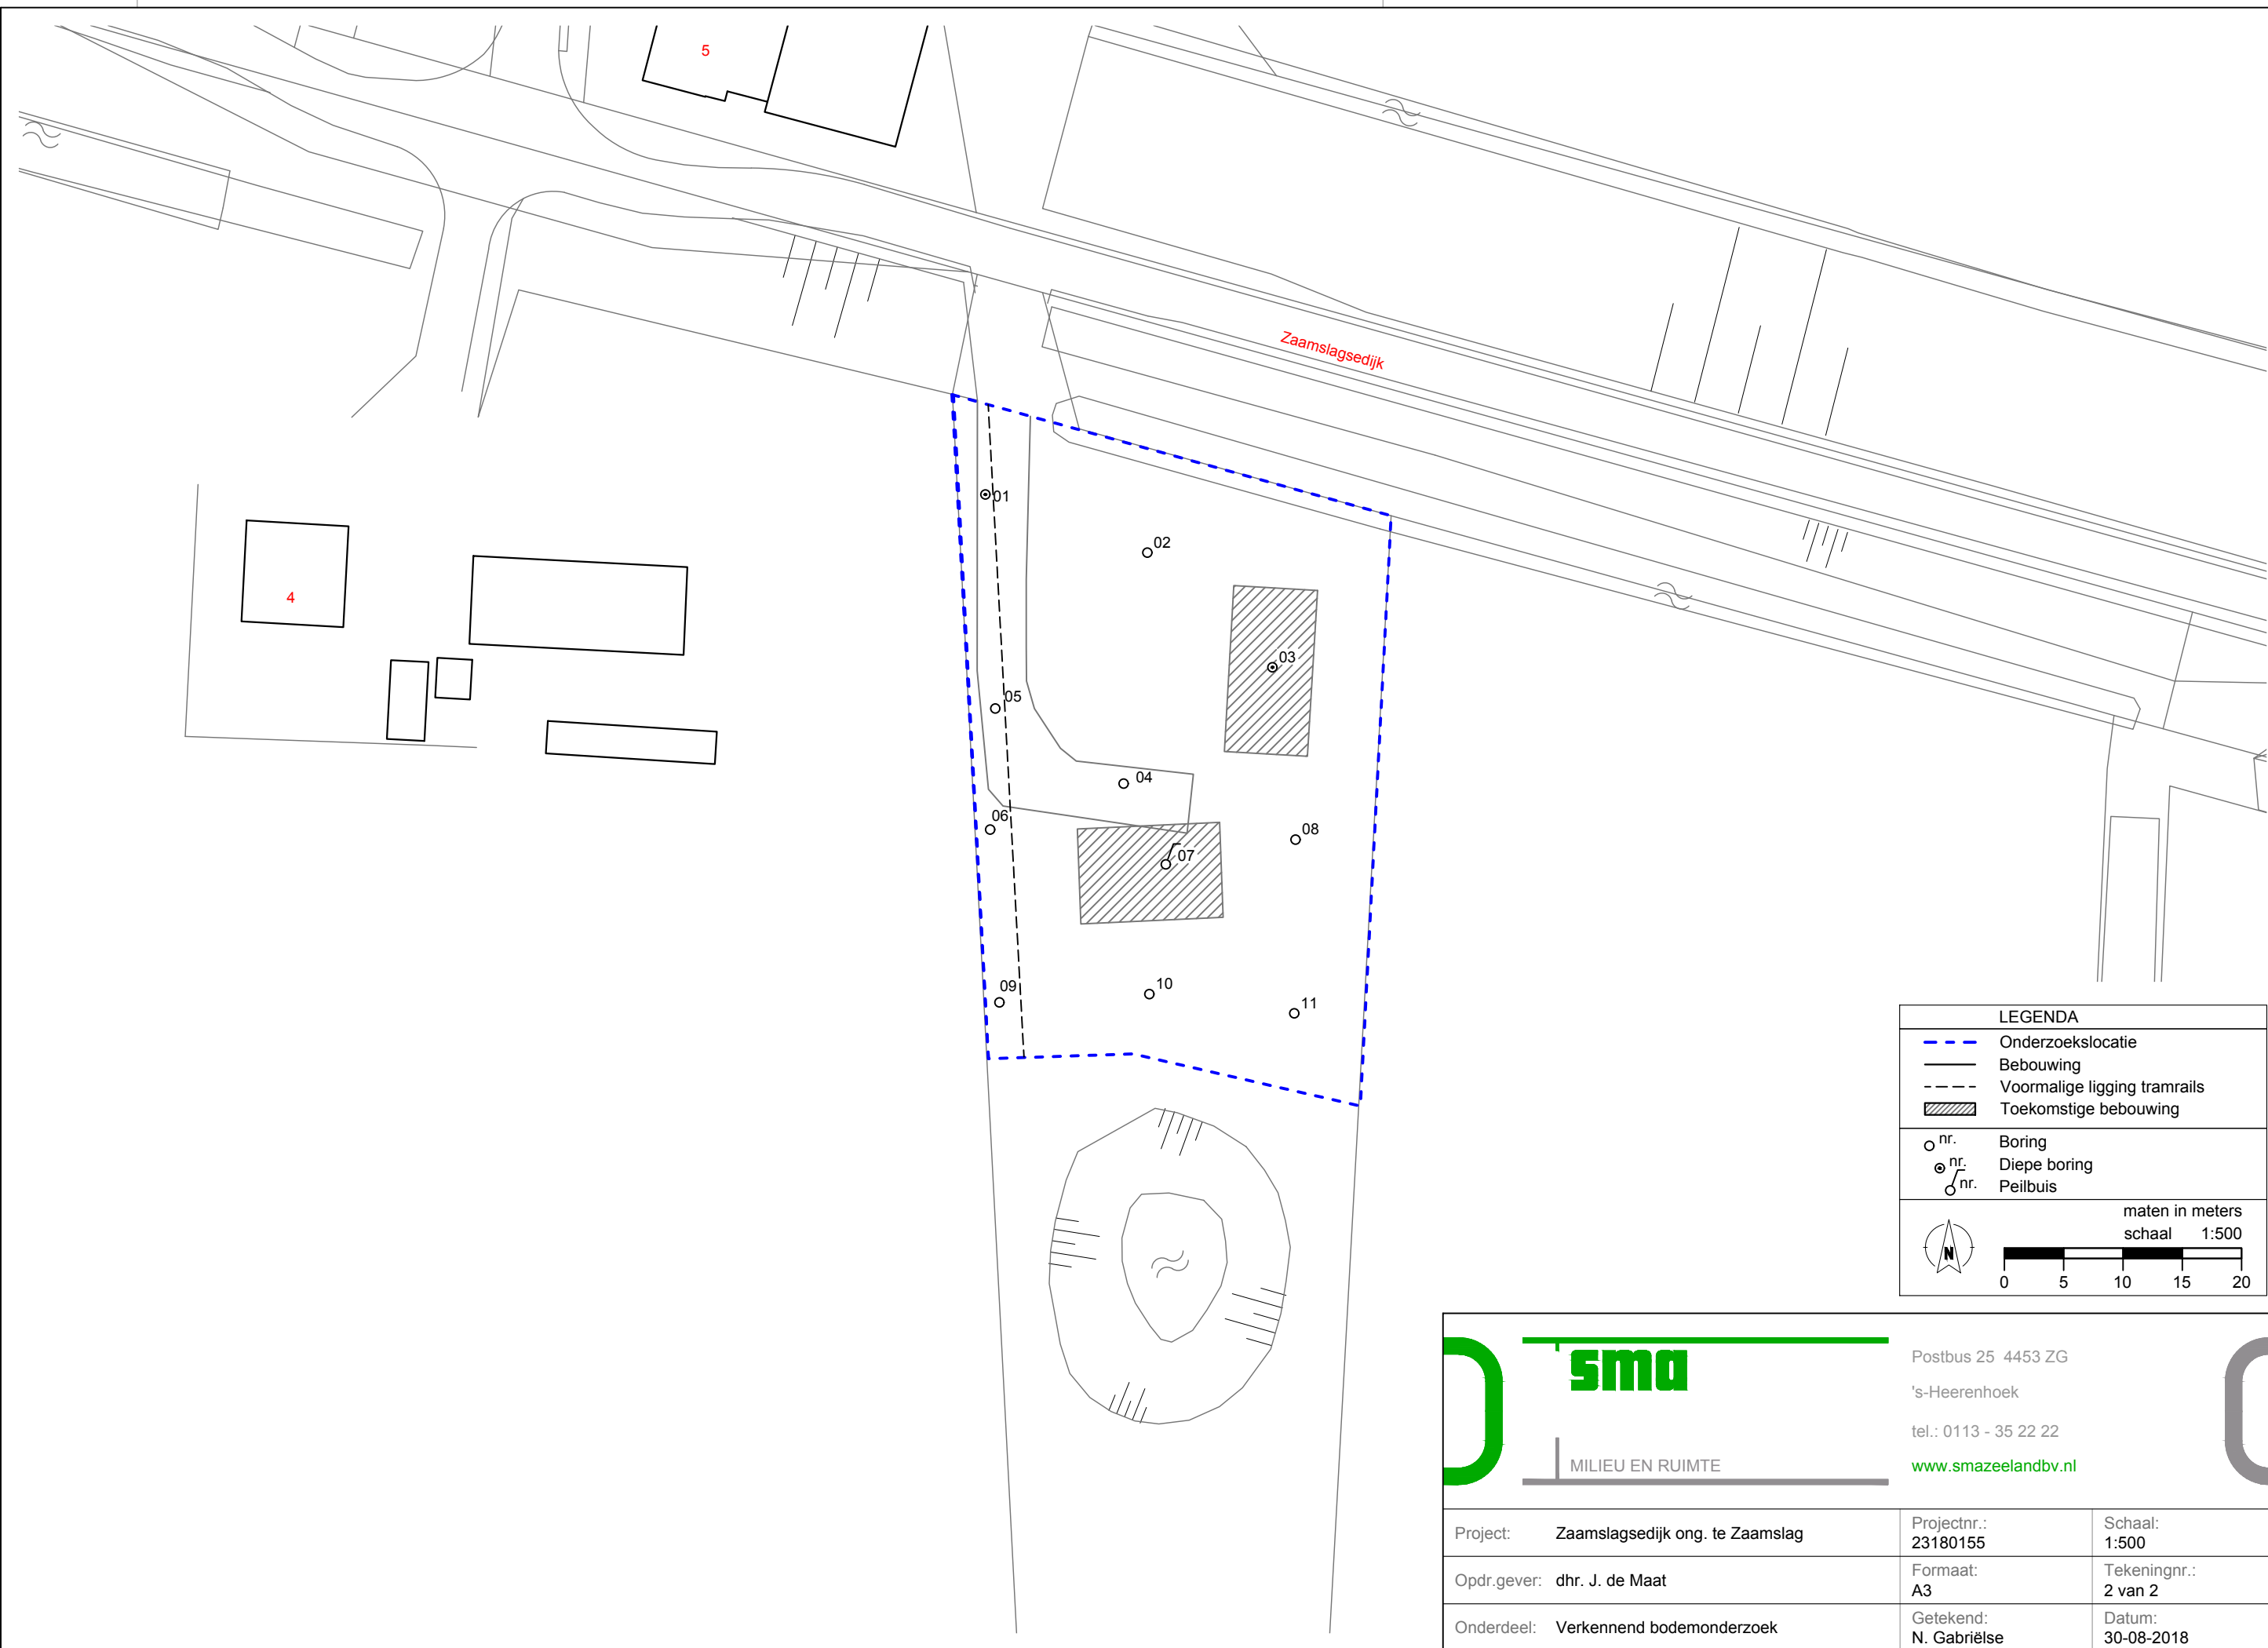
## Bijlage 2. Situatietekening

De boorlocaties zijn weergegeven in de situatietekening in Bijlage 2. De boringen zijn gelijkmatig over de locatie verdeeld geplaatst. Van het opgeboorde bodemmateriaal is per halve meter en/of per (zintuiglijk afwijkende) bodemlaag een monster genomen.

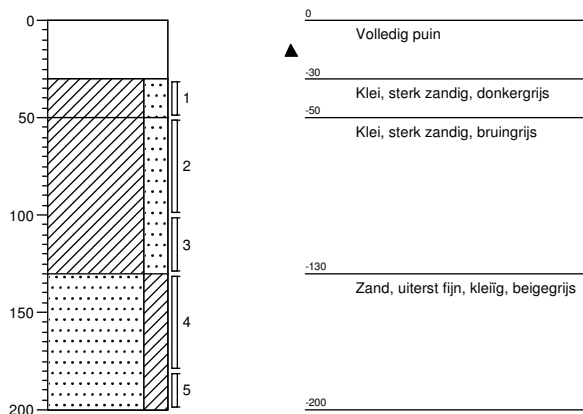
## Boring: 01

Ter plaatse van de boringen nummers 01, 04 en 05 (traject 0,00-0,30 m-mv), zijn lagen met meer dan 50 % bodemvreemd materiaal (asfaltgranulaat) aangetroffen. Doordat deze lagen voor meer dan 50 % uit bodemvreemd materiaal bestaan, is er volgens de Wet bodembescherming (Wbb) geen sprake van grond en vallen deze lagen zodoende niet onder het beleid van de Wet bodembescherming. Deze lagen zijn niet bemonsterd/geanalyseerd. Asfaltgranulaat is niet verdacht voor de aanwezigheid van asbestverdachte materialen.

X: 52883,69  
Y: 371397,73  
Datum: 05-09-2018  
Veldwerker: M. Kwast

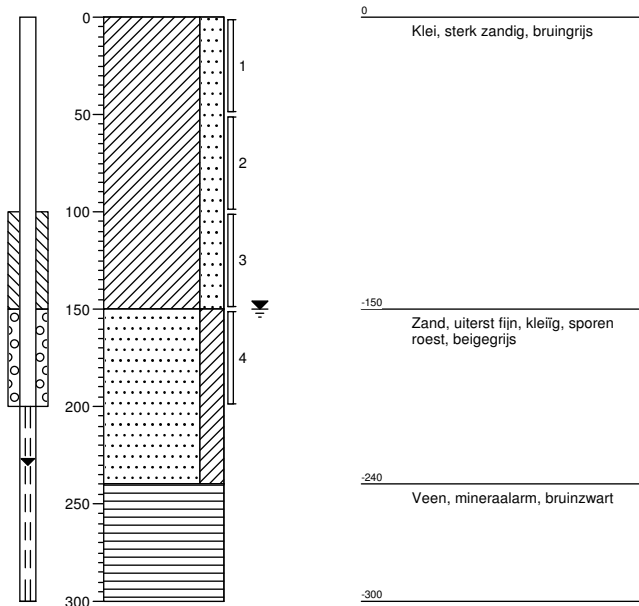
### Boring: 07

De grondwaterstand is tijdens het veldwerk bepaald op 150 cm-mv. In peilbuis 07 is een grondwaterstijghoogte gemeten van 230 cm-mv. Tijdens de bemonstering van het grondwater zijn geen

X: 52898,90  
Y: 371366,50  
Datum: 05-09-2018  
Veldwerker: M. Kwast

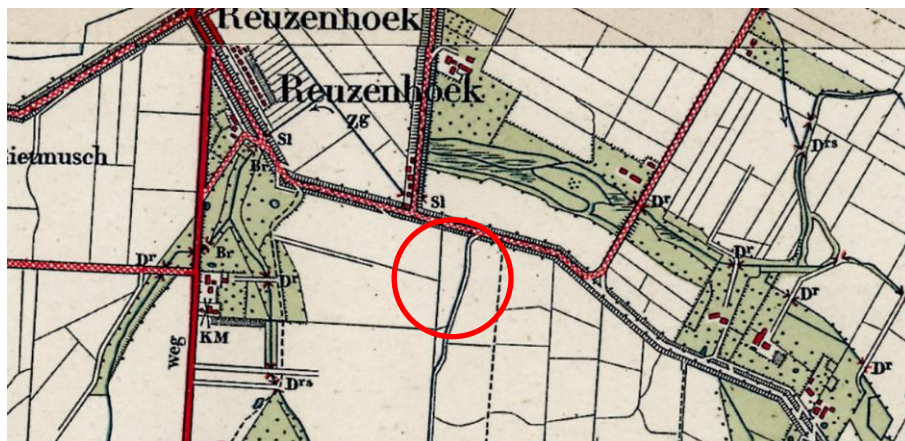
Uit historische kaarten (bronhouder: Kadaster) en luchtfoto's (bronhouder: Provincie Zeeland (Geoloket)) kan worden opgemaakt dat de locatie van omstreeks 1910 tot heden gelegen is in agrarisch gebied. Op de historische kaart van 1955 is aan de westzijde van het kadastrale perceel een tramlijn aangegeven. De locatie van deze voormalige tramlijn wordt als aandachtspunt meegenomen in de rapportage. Zie verder Bijlage 6.

Historische kaart ca. 1912

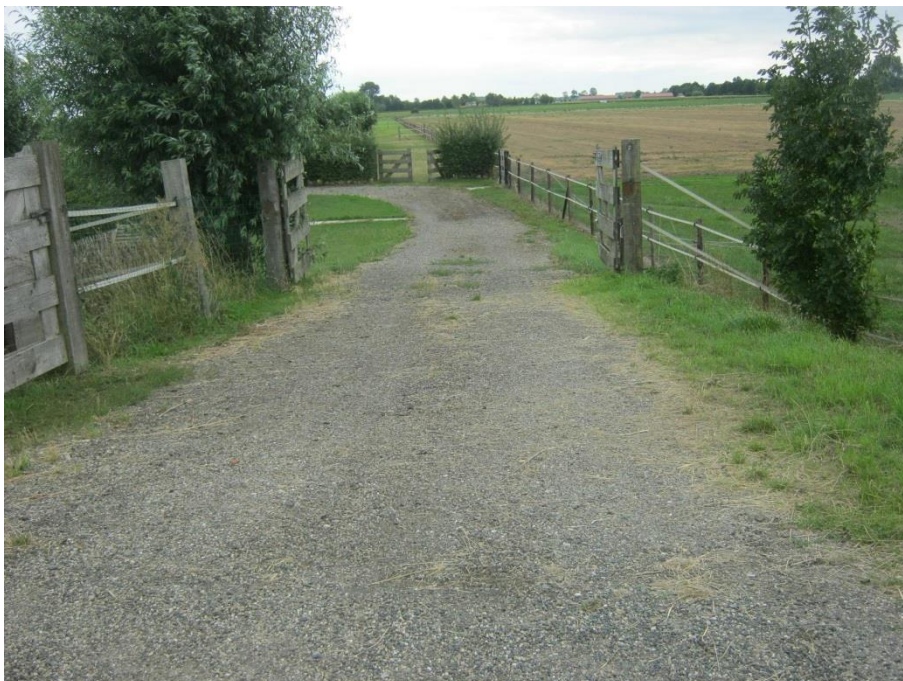
**Foto 1 Oprit van asfaltgranulaat**

Op de onderzoekslocatie zijn lagen met meer dan 50 % bodemvreemd materiaal (asfaltgranulaat) aanwezig. Deze lagen zijn niet geanalyseerd omdat ze niet onder het beleid van de Wet bodembescherming vallen. Bodemvreemde lagen of bijmengingen kunnen stoffen bevatten die, bij vermenging met grond, een bodemverontreiniging kunnen veroorzaken of reeds hebben veroorzaakt. Vermenging met (bijvoorbeeld onder-, boven-, en naastgelegen) grond dient daarom voorkomen te worden.

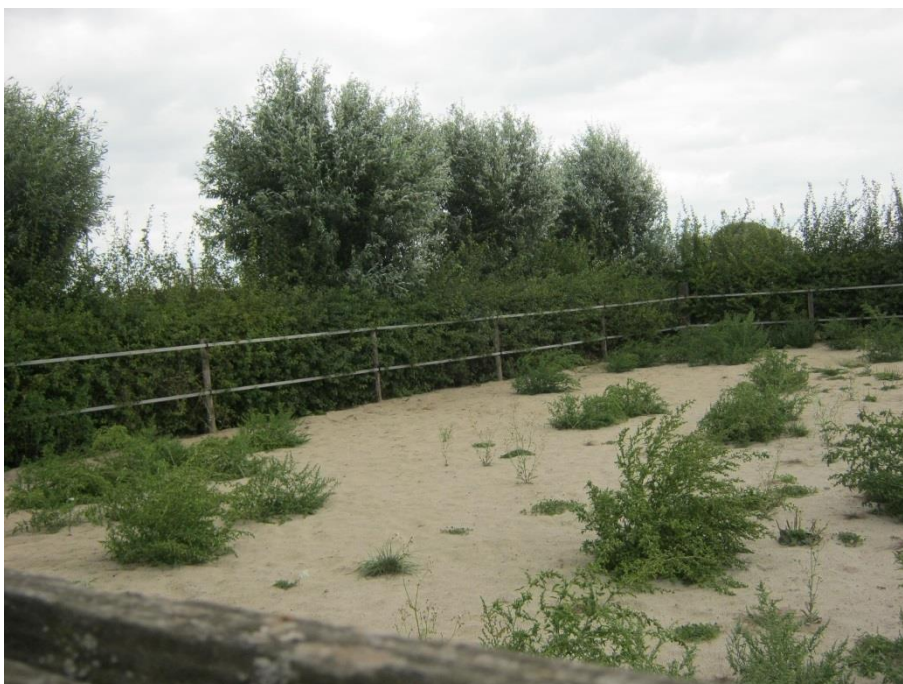
| Algemene onderzoeksaspecten | | Bron(houder) |
|---|---|---|
| Bijzonderheden | De locatie omvat diverse weides en een paardenbak met stal van stalen damwandprofiel en en golfplaten dak in de noordoostelijke hoek. Aan de westelijk rand van de locatie loopt een pad verhard met asfaltgranulaat. Dit bevindt zich op of net naast het gedeelte waar vroeger de tramlijn was gelegen. | SMA Zeeland B.V. |

**Foto 2 Paardenbak**
