**Eindrapport verkennend bodemonderzoek inclusief asbest  
Zandstraat 102 te Philippine**

Project 23190201  
20 december 2019

**Opdrachtgever:** E.P. Buyck  
Zandstraat 102  
4554 NK PHILIPPINE

**Opgesteld door:** Sagro Milieu Advies Zeeland B.V.  
**Projectleider:** Ing. E. Moison  
**Auteur:** N. Geense  
**Autorisatie:** dhr. H. Seffelaar  
Interim-manager SMA Zeeland B.V.

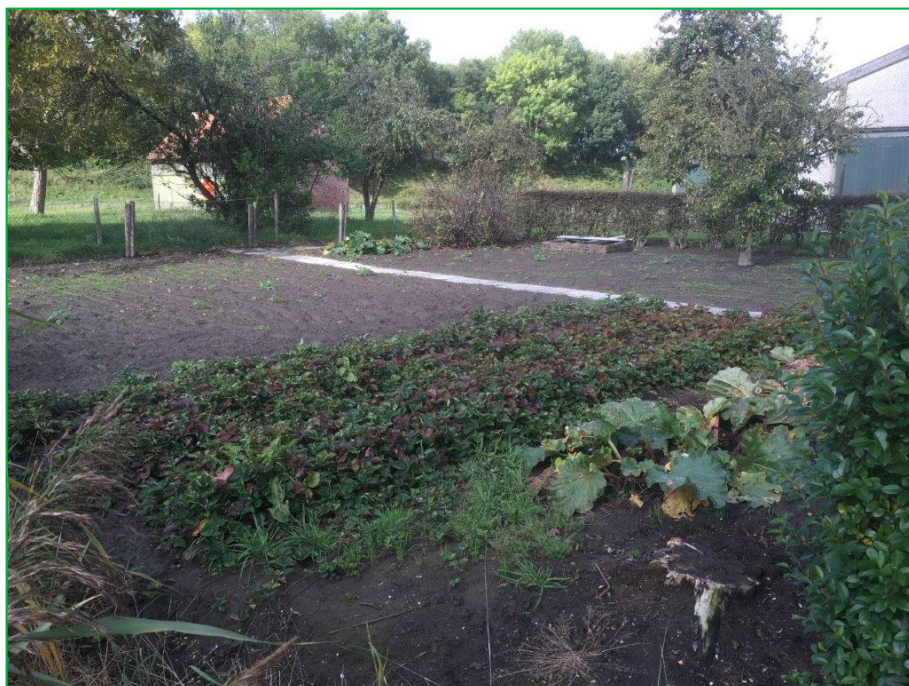
Foto 2: Moestuin

Gezien de voormalige aanwezigheid van boomgaarden aan de oostzijde van de onderzoekslocatie en de aanwezigheid van een moestuin dient name de bovengrond op deze delen formeel te worden beschouwd als verdacht op de aanwezigheid van organochloorbestrijdingsmiddelen (OCB). Deze OCB zijn persistent en kunnen in de bovengrond binnen tientallen meters rondom de boomgaarden worden aangetroffen. Er vindt zelden verspreiding naar de ondergrond en zeer zelden naar het grondwater plaats.

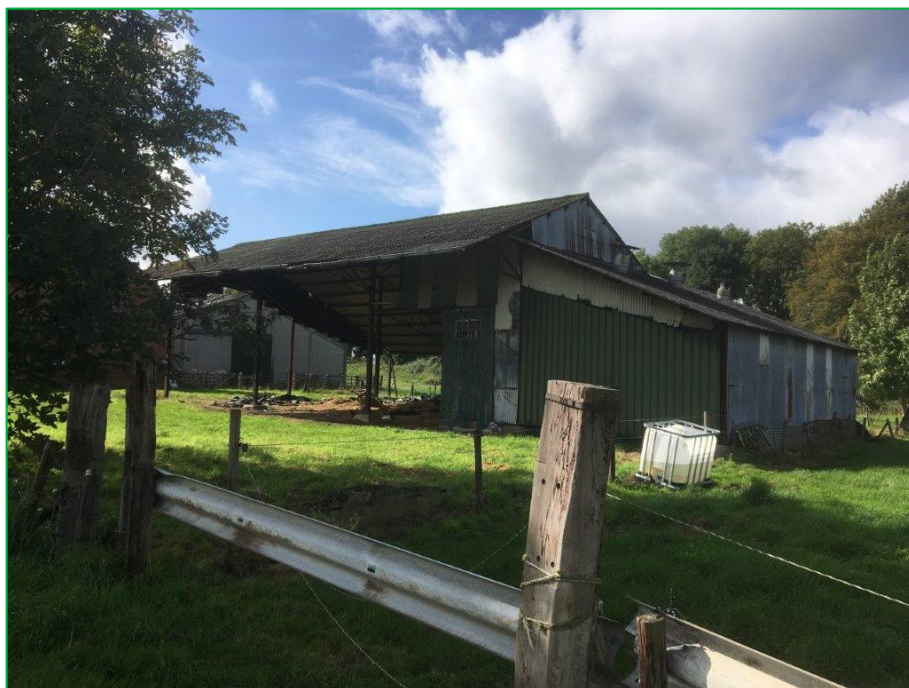
Foto 4: Vervallen schuur met asbestdak zonder hemelwaterafvoer

In de grond onder de dakrand van de kapschuur met het asbestdak zonder dakgoot is een indicatief asbestgehalte van 150 mg/kg.ds asbest aangetroffen, hetgeen de interventiewaarde voor asbest ruim overschrijdt. Verder worden de op asbest onderzochte grond- en puinlagen ten hoogste een marginaal verhoogd asbestgehalte aangetoond.

Opgemerkt wordt dat onder de dakranden van de kapschuur een aanzienlijke hoeveelheid asbest is aangetoond. Het hoogste gewogen gehalte ligt ruim boven de halve interventiewaarde van 50 mg/kg.ds. Om na te gaan of sprake is van een geval van ernstige bodemverontreiniging met asbest alsmede

teneinde de exacte situering en omvang vast te stellen is nader bodemonderzoek naar asbest op deze locatie noodzakelijk.

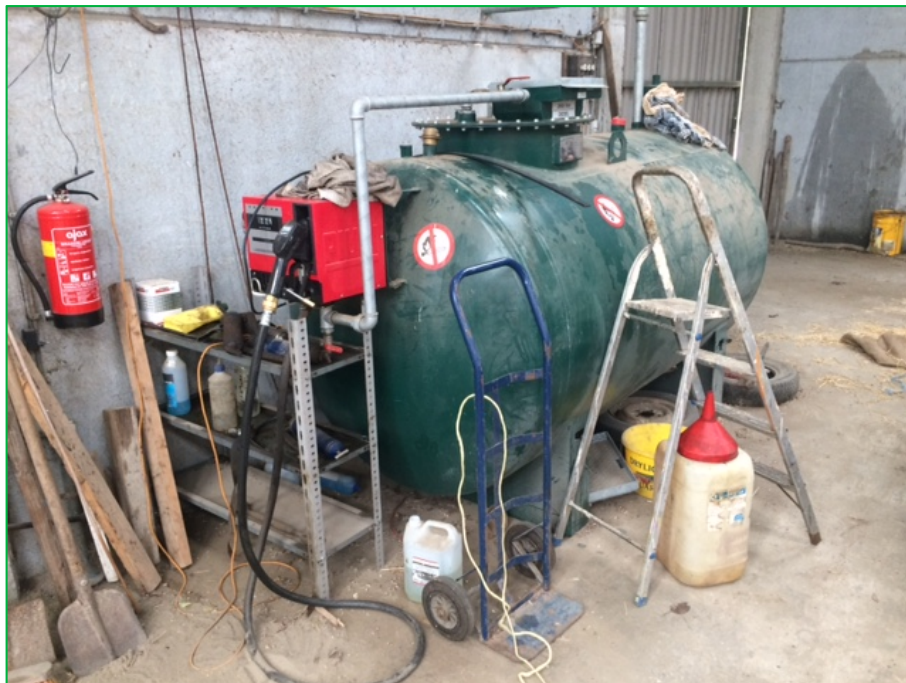
Foto 5: Bovengrondse dieseltank in grote schuur

Ter plaatse van de bovengrondse dieseltank zijn in de grond en in het grondwater geen overschrijdingen van de detectiewaarden voor oliegerelateerde parameters waargenomen.

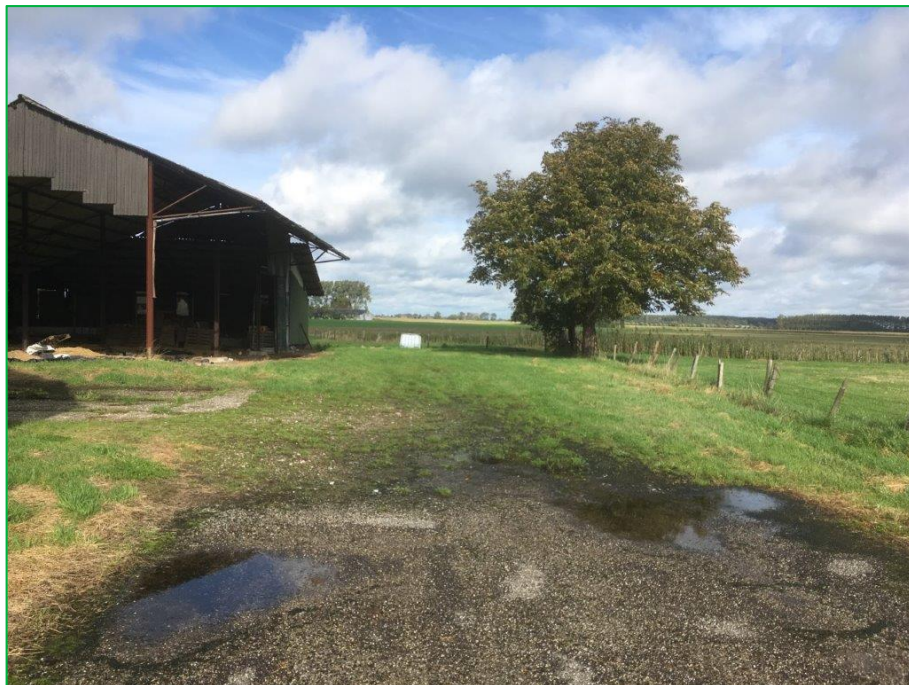
Foto 7: Asfalt op puin met daarachter puinverharding aan oostzijde grote schuur

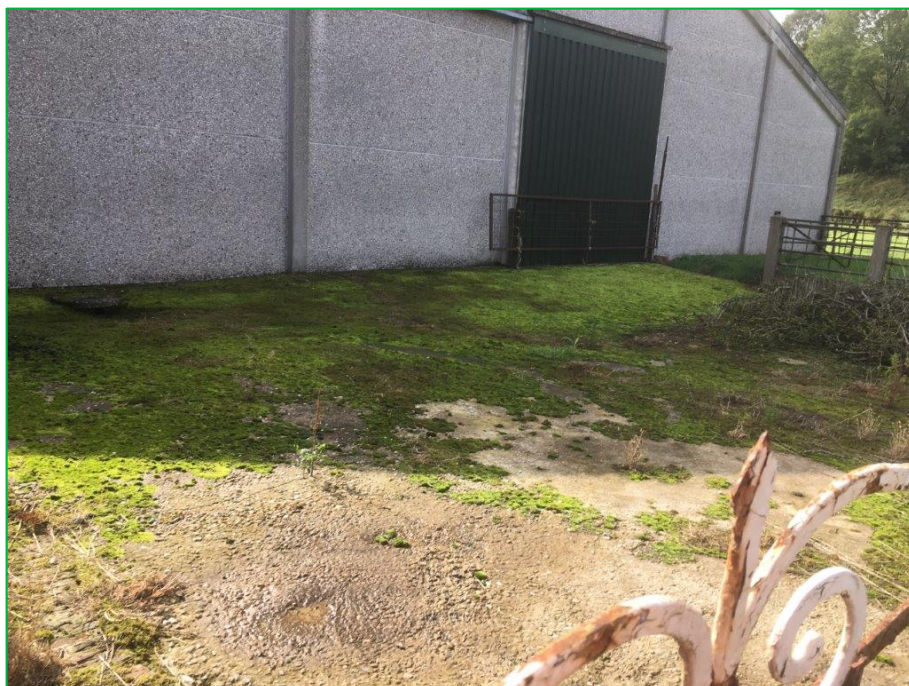
Foto 8: beton aan noordzijde grote schuren
