# Vooronderzoek NEN 5725 Zandstraat 100 Philippine

Aeres Milieu Projectnummer : AM20229  
Status rapport : Definitief (versie 1)  
Datum : 10 september 2020

Opdrachtgever : Ordito BV  
Postbus 94  
5126 ZH GILZE

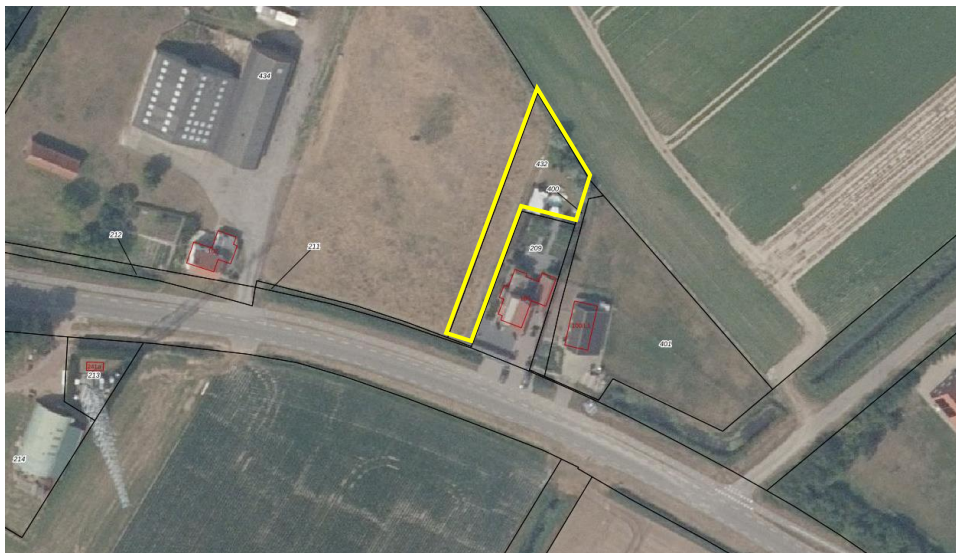
Afbeelding 1: globale begrenzing onderzoekslocatie (Bron luchtfoto: PDOKViewer)

De onderzoekslocatie ligt aan de Zandstraat 100 Philippine. Kadastraal is de locatie bekend als gemeente Sas van Gent, sectie R, nr. 432. De coördinaten volgens het R.D. stelsel zijn  $X = 42.039$  /  $Y = 366.947$ . Zie bijlage 1 voor een kadastrale kaart. Op onderstaande luchtfoto is de globale begrenzing van de onderzoekslocatie weergegeven.

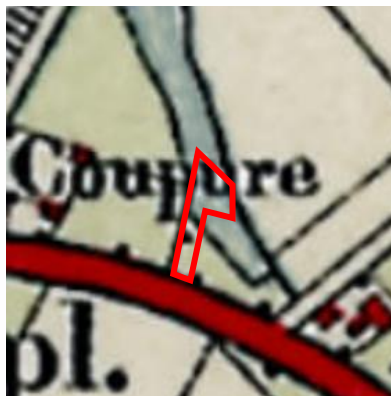
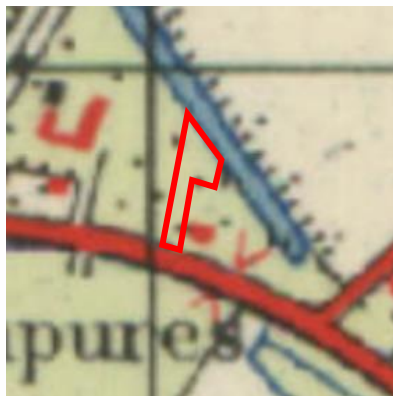
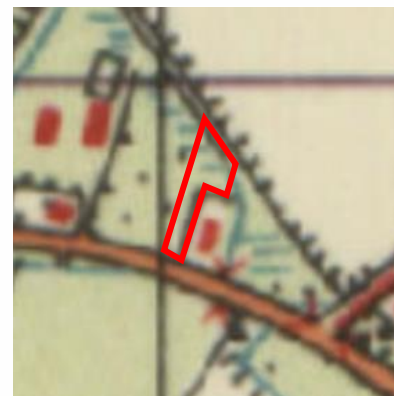
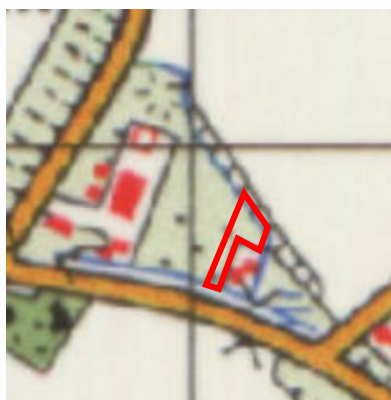
Afbeelding 2: geraadpleegde historische kaarten (Bron kaarten: topotijdreis.nl)

In het kader van het vooronderzoek is historisch kaartmateriaal bestudeerd. Uit het kaartmateriaal is af te leiden dat de onderzoekslocatie nooit bebouwd is geweest. Op de kaart uit 1913 is te zien dat het noordelijk deel van de locatie deel uitmaakte van een watergang. Op de kaart uit 1950 is te zien dat de watergang is gekanaliseerd en deels is gedempt. De onderzoekslocatie grenst nu aan de noordzijde aan de watergang. Vanaf 1950 is het gebouw Zandstraat 100 ten zuiden / ten oosten van de locatie aanwezig. Tevens is zichtbaar hoe een boerderij ten westen van de onderzoekslocatie steeds verder uitbreidde. Op de kaarten uit 1950, 1961 en 1985 is te zien dat de onderzoekslocatie in gebruik is geweest als (een deel van) een fruitboomgaard. De kaart uit 2019 geeft de huidige situatie weer.

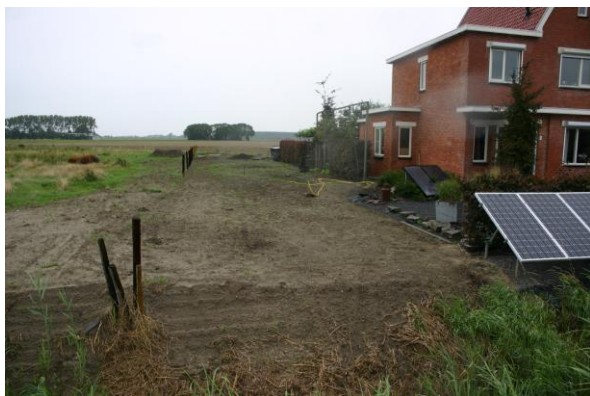
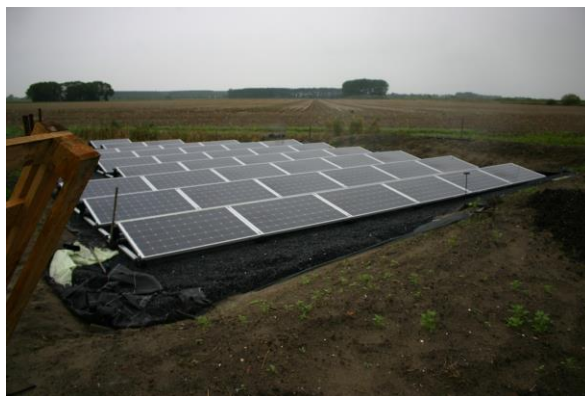
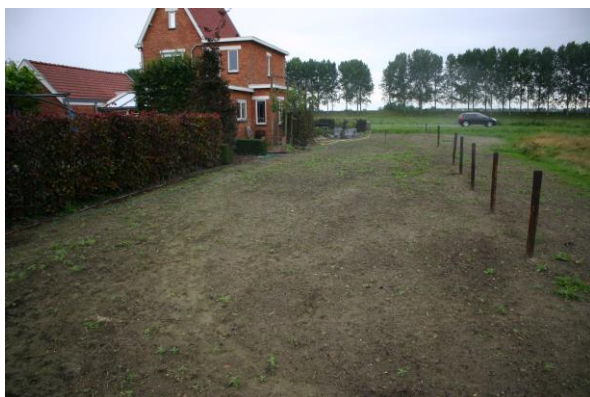
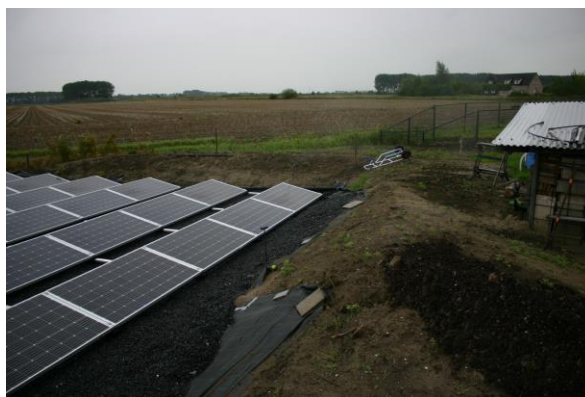
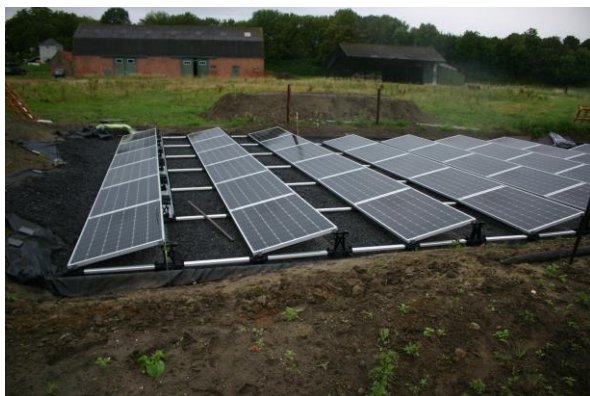
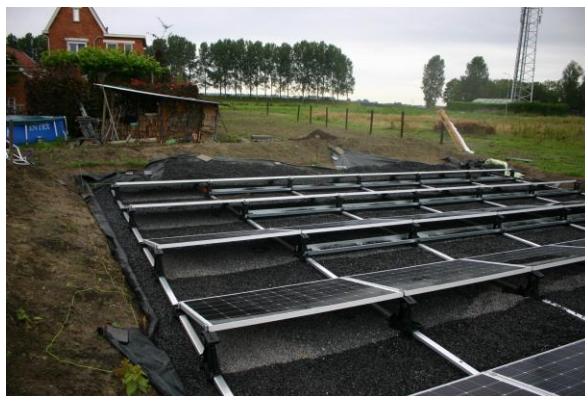
Foto's onderzoekslocatie

De onderzoekslocatie bestaat grotendeels uit braakliggend terrein. Op het noordelijk deel van de onderzoekslocatie bevindt zich een klein, recent aangelegd zonnepark op een grindlaag.

Tijdens de veldinspectie is op het terrein geen asbestverdacht materiaal aangetroffen.

Er zijn geen waarnemingen gedaan die wijzen op de aanwezigheid van bodemverontreinigingen of bronnen van verontreinigingen. Een fotoreportage van de onderzoekslocatie is opgenomen in bijlage 2.

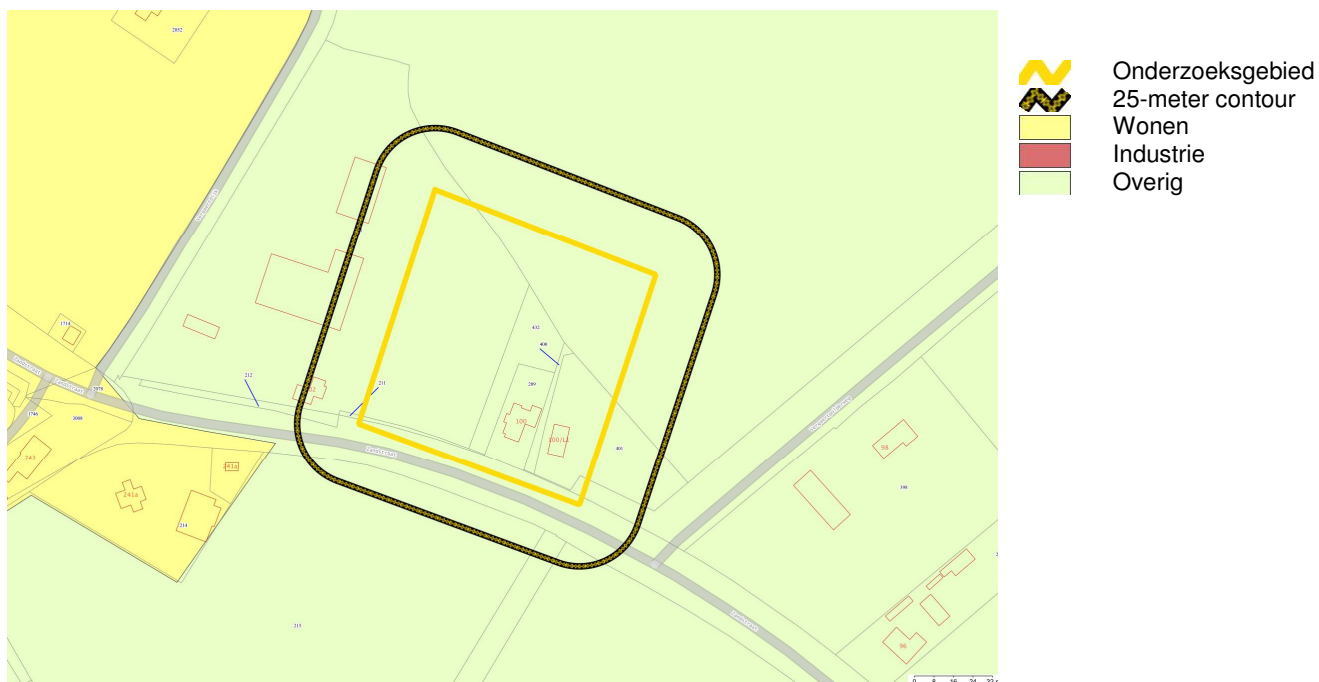
## Bodemfunctieklassenkaart

Op basis van de bodemfunctieklassenkaart heeft de bodem op de onderzoekslocatie de volgende functie(s):

| Bodemfunctie |
|---|
| overig |
