## RAPPORTAGE

aanvullend milieuhygiënisch vooronderzoek

Middenweg 13a

Biervliet

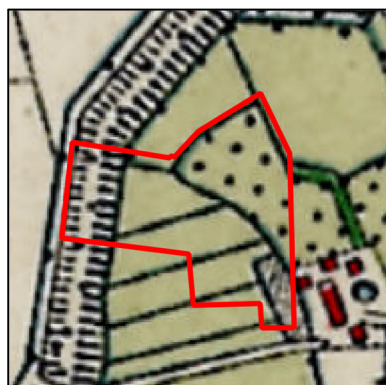
**Figuur 1.** Kaartmateriaal uit 1925

Uit historisch kaartmateriaal uit de periode 1900 blijkt dat de gehele onderzoekslocatie in agrarisch gebruik is. Uit kaartmateriaal na 1900 blijkt dat de gehele onderzoekslocatie altijd een agrarische bestemming heeft gehad en nooit bebouwd is geweest. Omstreeks 1962 lopen er 2 kleine watergangen door de onderzoekslocatie heen. Op kaartmateriaal uit 1973 zijn de twee watergangen niet meer zichtbaar. Het is niet bekend hoe de watergangen waarmee de watergangen zijn gedempt. Momenteel maakt het terrein deel uit van een groter akker, die in zijn geheel wordt bewerkt. Indien de gedempte sloten, die gelet op de grondwaterstand ondiep geweest zijn, zouden zijn gedempt met bodemvreemd materiaal zou dit zijn verspreid bij het ploegen.
