# Verkennd bodemonderzoek Zelzaetseweg tussen nr. 10 en 12, Zuiddorpe

Aeres Milieu Projectnummer : AM22365  
Status rapport : Definitief (versie 1)  
Datum : 9 september 2022

Opdrachtgever : Ordito  
Postbus 94  
5126 ZH Gilze

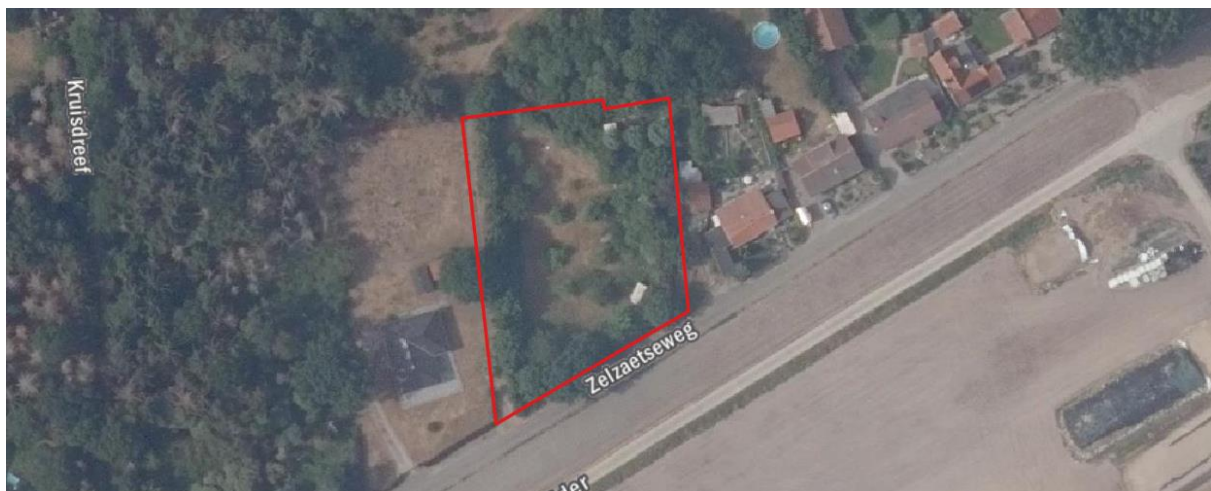
Afbeelding 1: globale begrenzing onderzoekslocatie (bron luchtfoto: PDOKViewer)

De onderzoekslocatie ligt aan de Zelzaetseweg tussen nr. 10 en 12 te Zuiddorpe, gemeente Terneuzen. Kadastraal is de locatie bekend als Axel, sectie M, nr. 1023 (ged.). De coördinaten volgens het R.D. stelsel zijn X = 049.118/ Y = 359.730. Zie bijlage 1 voor een topografische en kadastrale kaart. Op onderstaande luchtfoto is de globale begrenzing van de onderzoekslocatie weergegeven.

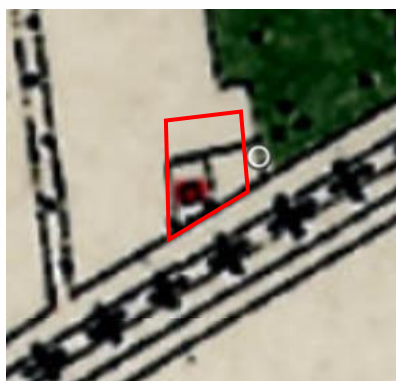
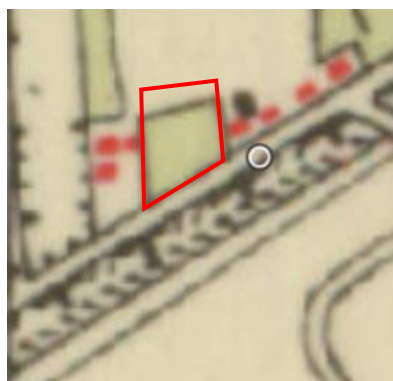
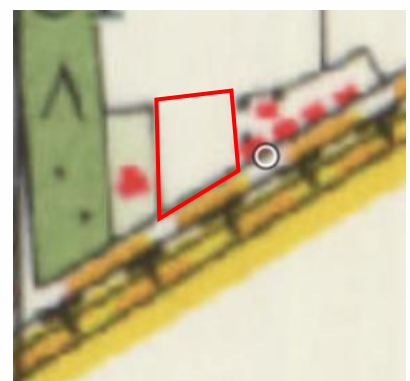
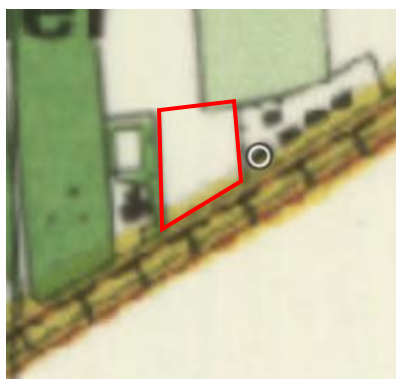
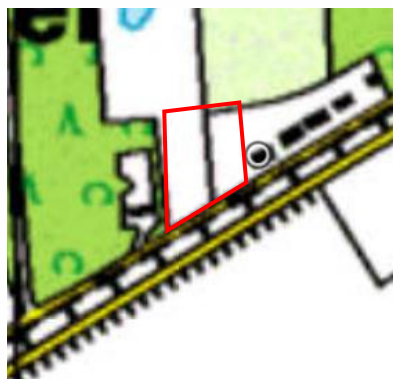
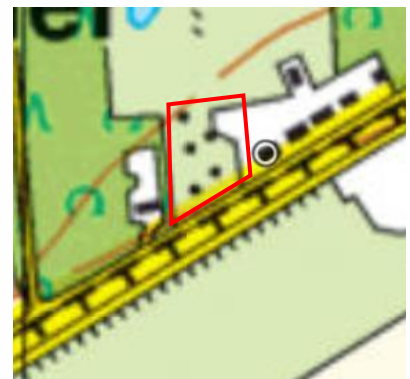
Afbeelding 2: geraadpleegde historische kaarten (bron kaarten: [topotijdreis.nl](http://topotijdreis.nl))

In het kader van het vooronderzoek is historisch kaartmateriaal bestudeerd. Uit kaartmateriaal van de geraadpleegde historische kaarten is af te leiden dat de onderzoekslocatie tot circa 1912 onbebouwd was. Op de kaart uit 1912 is op de westelijke helft een gebouw aanwezig. Op de kaart uit 1951 is zichtbaar dat deze bebouwing niet meer aanwezig is. In 1951 staan ook enkele woningen ten westen en ten oosten van de locatie. Op de kaart uit 2009 is te zien dat er enkele bomen op de locatie staan. Deze situatie komt overeen met de huidige situatie.

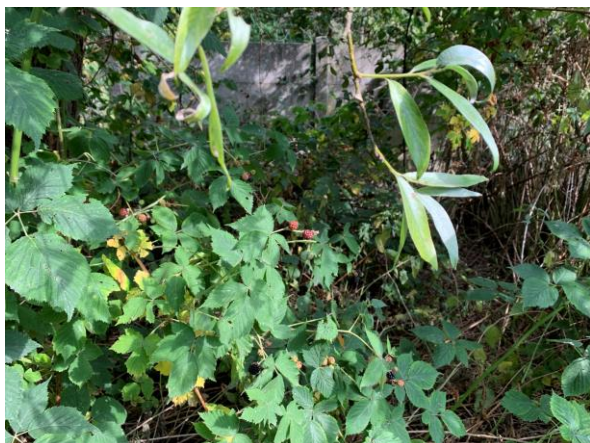
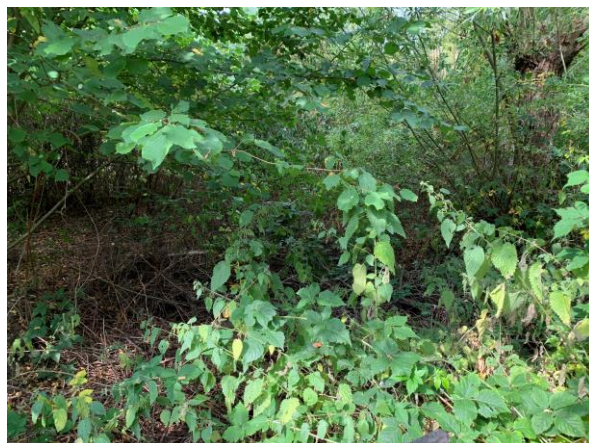
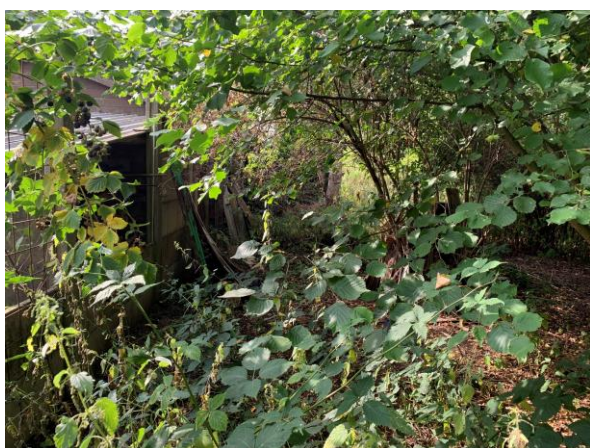
Foto 1

De noordoosthoek van de locatie bestaat uit braakliggend terrein met struiken (zie bijlage 2, foto 1, 2 en 3). In het midden van de oostzijde liggen wat plankjes en pannen tegen struiken (foto 4, 5). In de zuidoosthoek staat een caravan met platen, gaas en bakstenen (foto 7), voor het overige is het terrein eveneens braakliggend en begroeid met hier en daar struiken (foto 6, 8). Het midden van het terrein, vanuit het zuiden gezien en de zuidwesthoek en het midden bestaat uit braakliggend terrein met enkele bomen (foto 9, 10, 11, 12 en 15). De noordwesthoek bestaat ook uit braakliggend terrein (foto 13), langs de lange zijde groeien bomen (foto 14). Aan de westzijde van het terrein ligt een onverharde weg van circa 3 meter breed (foto 16 en 17).

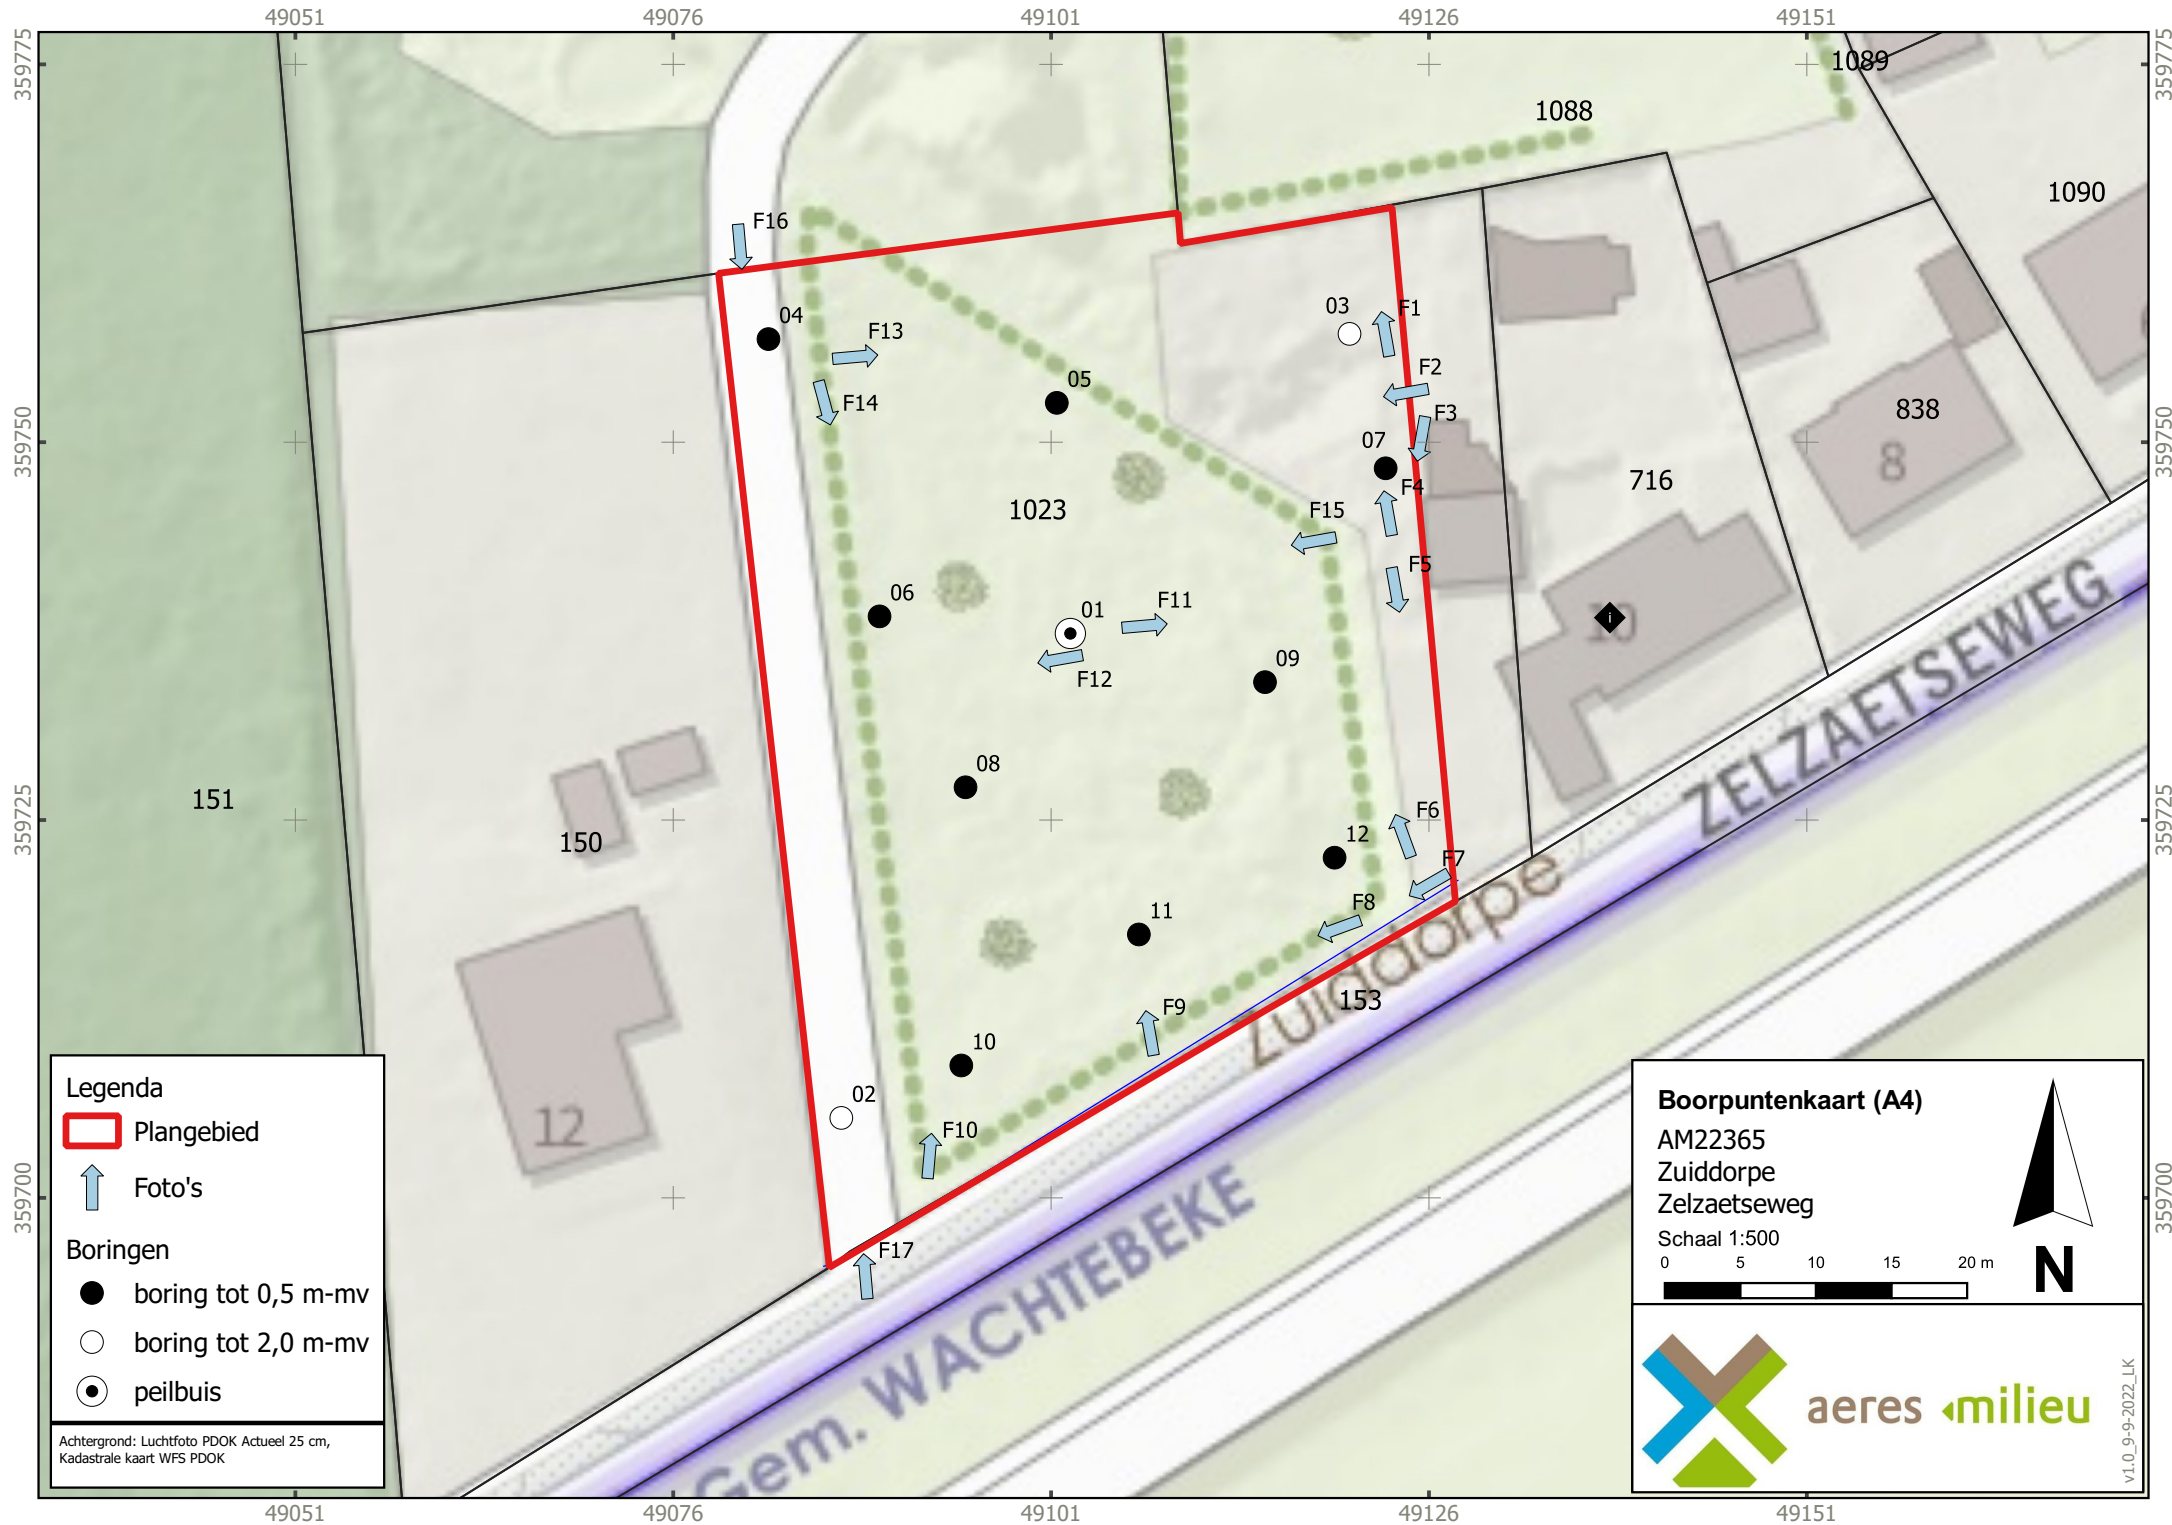
Situatietekening onderzoekslocatie met boorpunten

De boringen zijn verricht met behulp van de Edelmanboor (ø 7 of 10 cm). Zie voor de boorpuntlocaties bijlage 3.

Gebaseerd op de diepte en stroming van het freatisch grondwater is een boring afgewerkt met een peilbuis (zie bijlage 2). Deze is centraal op de onderzoekslocatie geplaatst, ter plaatse van boorpunt 1. De bovenkant van het peilbuisfilter is onder de aangetroffen grondwaterstand geplaatst. Tijdens de installatie van de peilbuis is geen werkwater gebruikt.

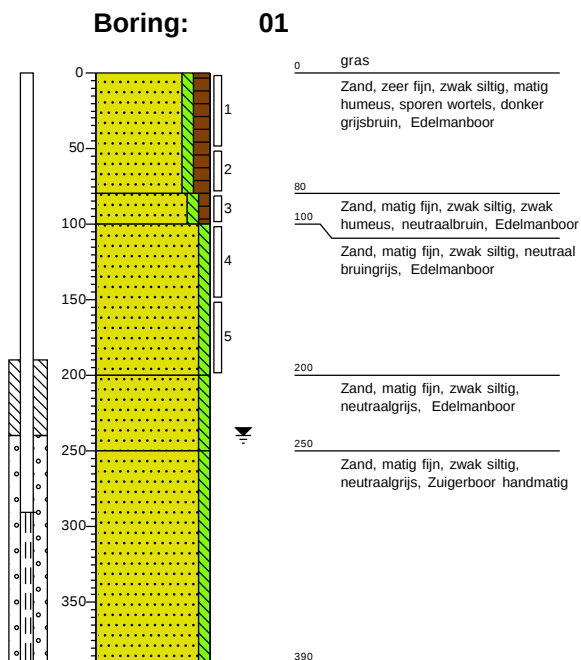
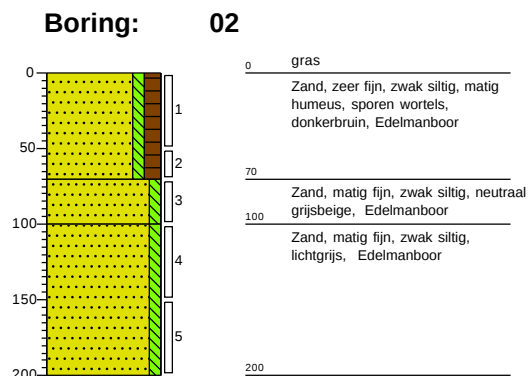
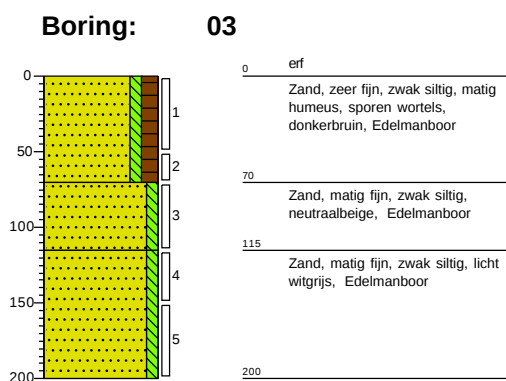
Boorprofielen

Op basis van de zintuiglijke waarnemingen en de bodemopbouw heeft laagsgewijze bemonstering plaatsgevonden. De uitkomende grond en alle zintuiglijk waargenomen bijzonderheden zijn per boring beschreven in de profielbeschrijvingen (zie bijlage 4).

Bij het beoordelen en beschrijven van de uitkomende grond zijn zintuiglijk geen afwijkingen of bijzonderheden geconstateerd.

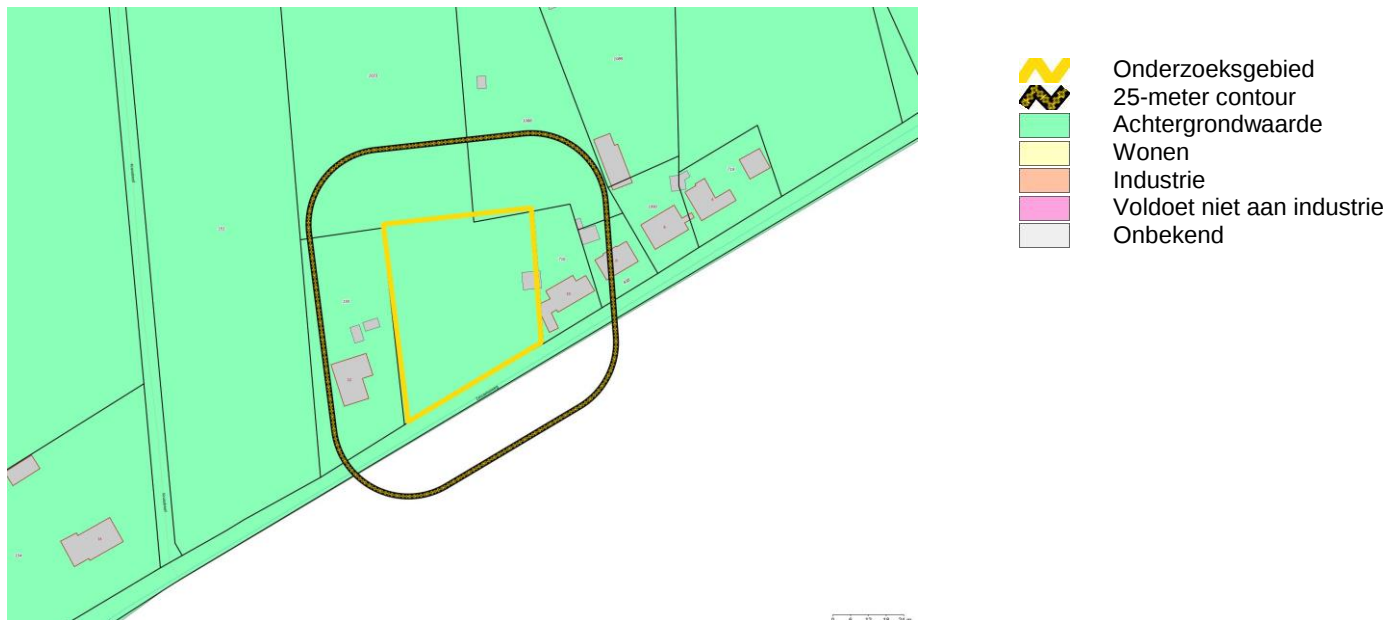
### BKK Kwaliteitsklasse bovengrond (0-0.5 m-mv)

Uit de bodemkwaliteitskaart van de gemeente Terneuzen blijkt dat voor de onderzoekslocatie de ontgravingsklasse 'Achtergrondwaarde' geldt voor zowel de bovengrond als ondergrond. Op de bodemfunctieklassenkaart heeft de locatie de functieklassse 'Overig'.

| Klasse |
| Achtergrondwaarde |

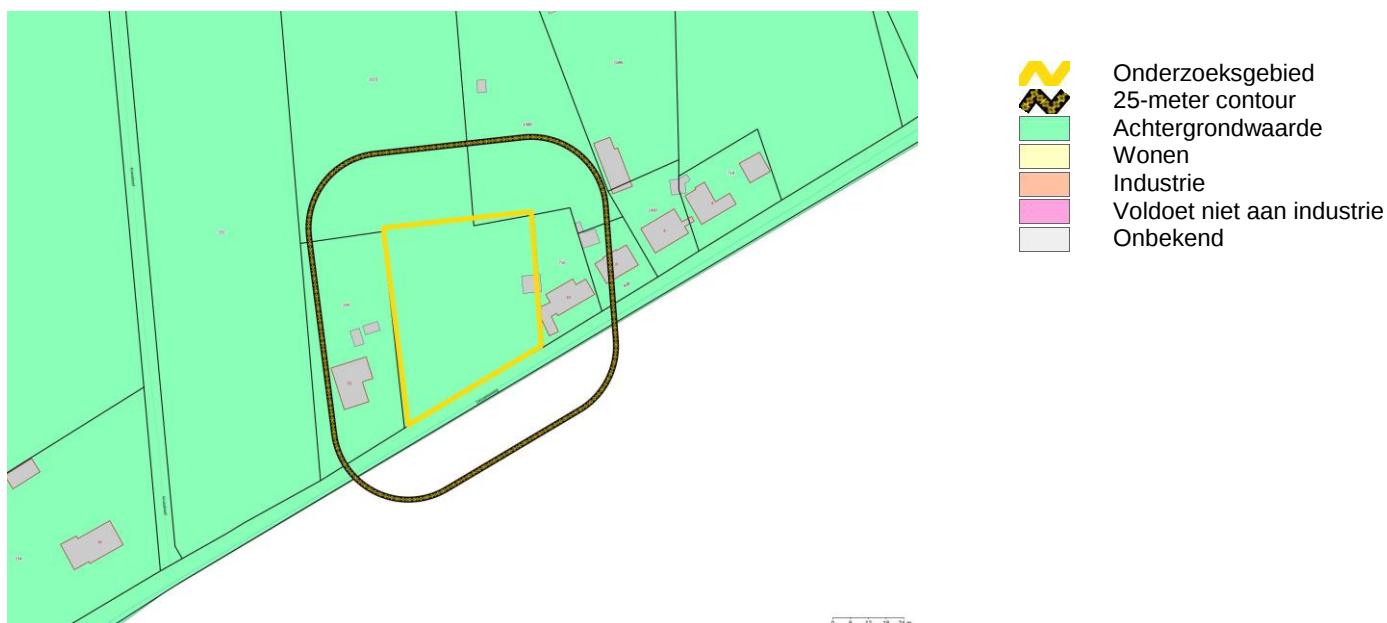
### BKK Kwaliteitsklasse ondergrond (0.5-2.0 m-mv)

| Klasse |
| Achtergrondwaarde |
