## Briefrapportage

**Projectnummer:** 23MCG369.10  
**Onderwerp:** Briefrapport historisch onderzoek – Westsingel te Axel (v.01)  
**Datum:** 20 oktober 2023

In opdracht van U heeft MCG Zuidwest B.V. een historisch onderzoek uitgevoerd conform de NEN 5725. In deze briefrapportage worden de onderzoeksresultaten besproken.

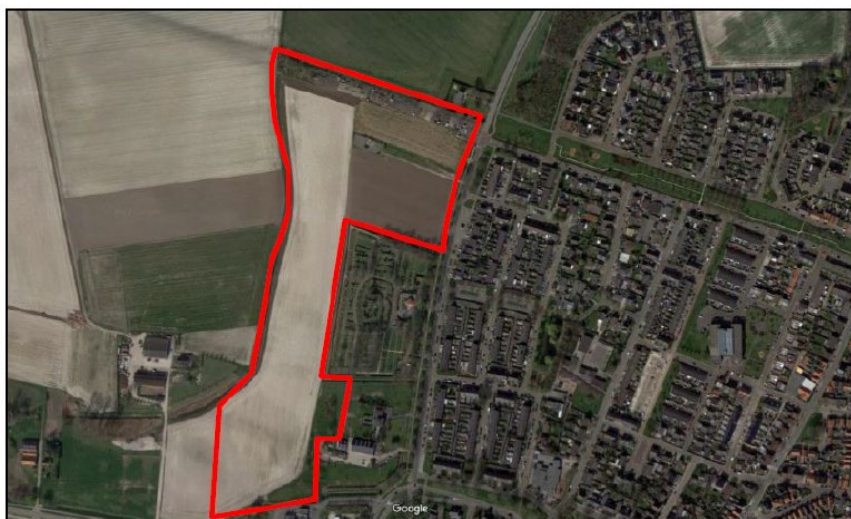
Figuur 1: Plangebied

De locatie is gelegen aan de Westsingel te Axel, kadastraal perceel Axel, sectie S, nummers 735, 1047, 1048, 1078, 1106, 1134 en 1144, met een oppervlakte van in totaal circa 8,6 ha.
