## VERKENNEND BODEMONDERZOEK CONFORM NEN 5740

Locatie : Leidingtracé project Terneuzen - Zelzate  
Opdrachtgever : SGS Roos+Bijl  
Projectnummer : 25.23.00026  
Datum : 7 juni 2023  
Versie : 1.0

Verkenkend bodemonderzoek

vaststellen of op de onderzoekslocatie een  
milieuhygiënische bodemverontreiniging aanwezig is  
Leidingtracé project Terneuzen - Zelzate

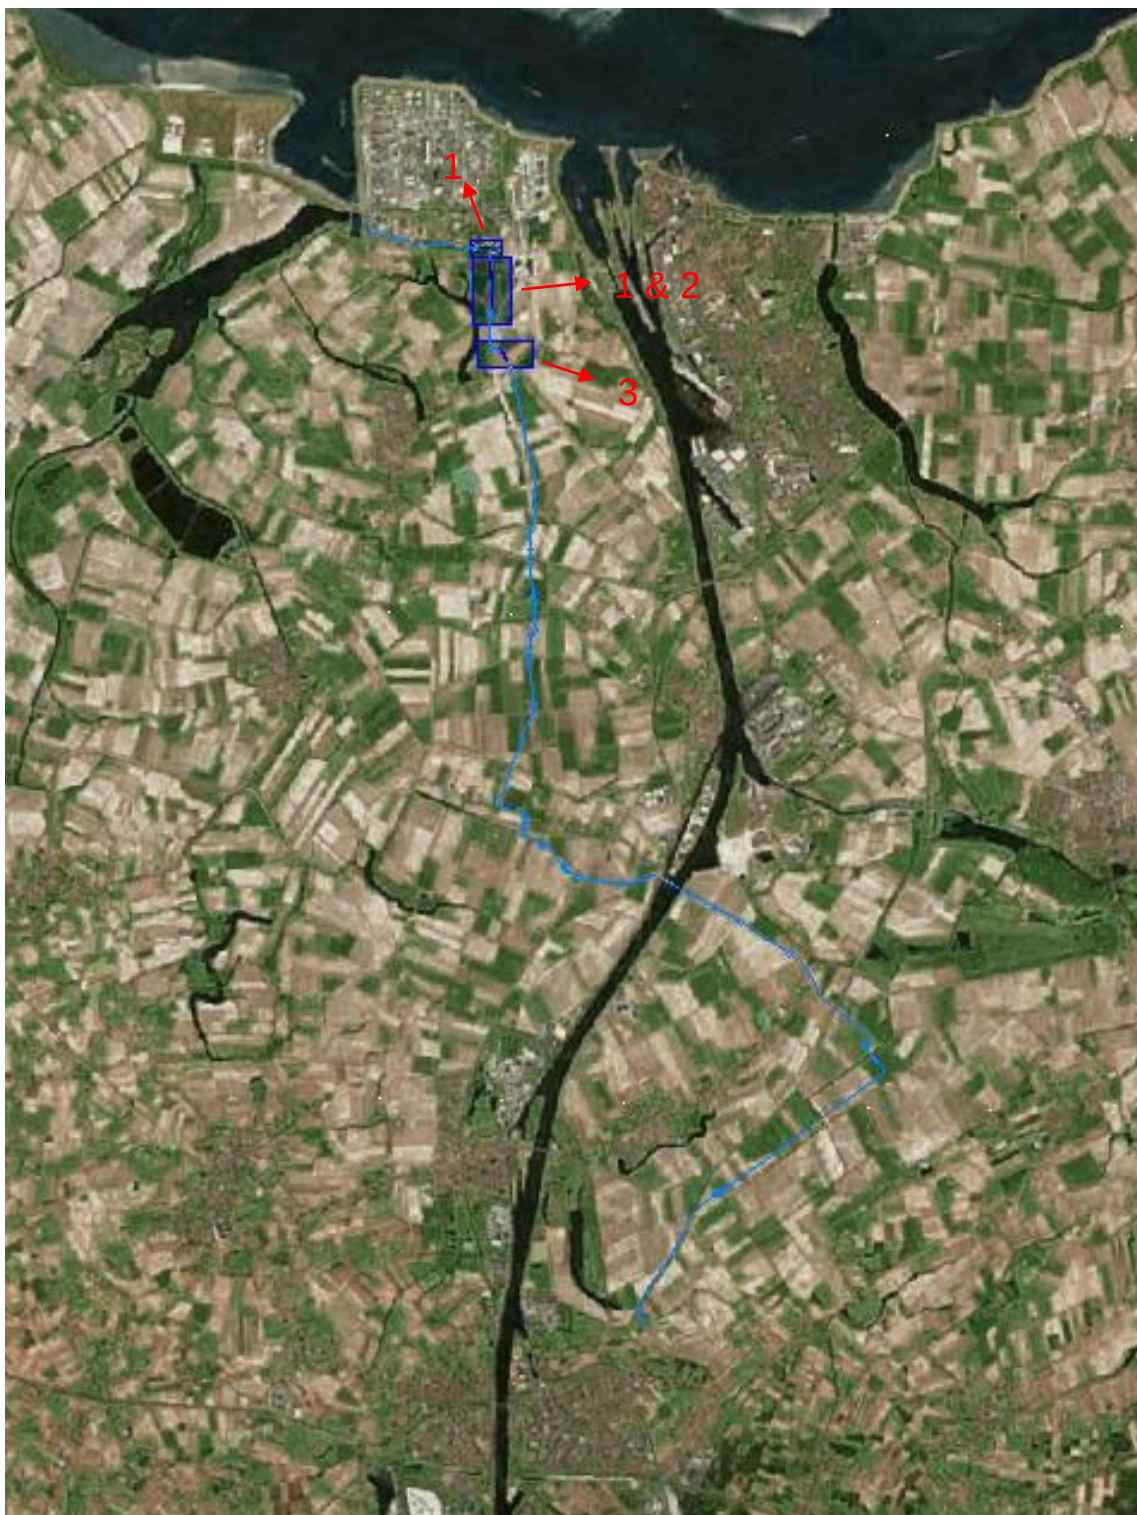
## BIJLAGE 1: LIGGING TOEKOMSTIG LEIDINGTRACÉ

— = Definitief ontwerp leidingstracé

De ligging van het toekomstig leidingtracé is aangegeven in *bijlage 1*. Een overzicht van de onderzoekslocatie is weergegeven in *bijlage 2*. Foto's van de onderzoekslocatie zijn opgenomen in *bijlage 6*.

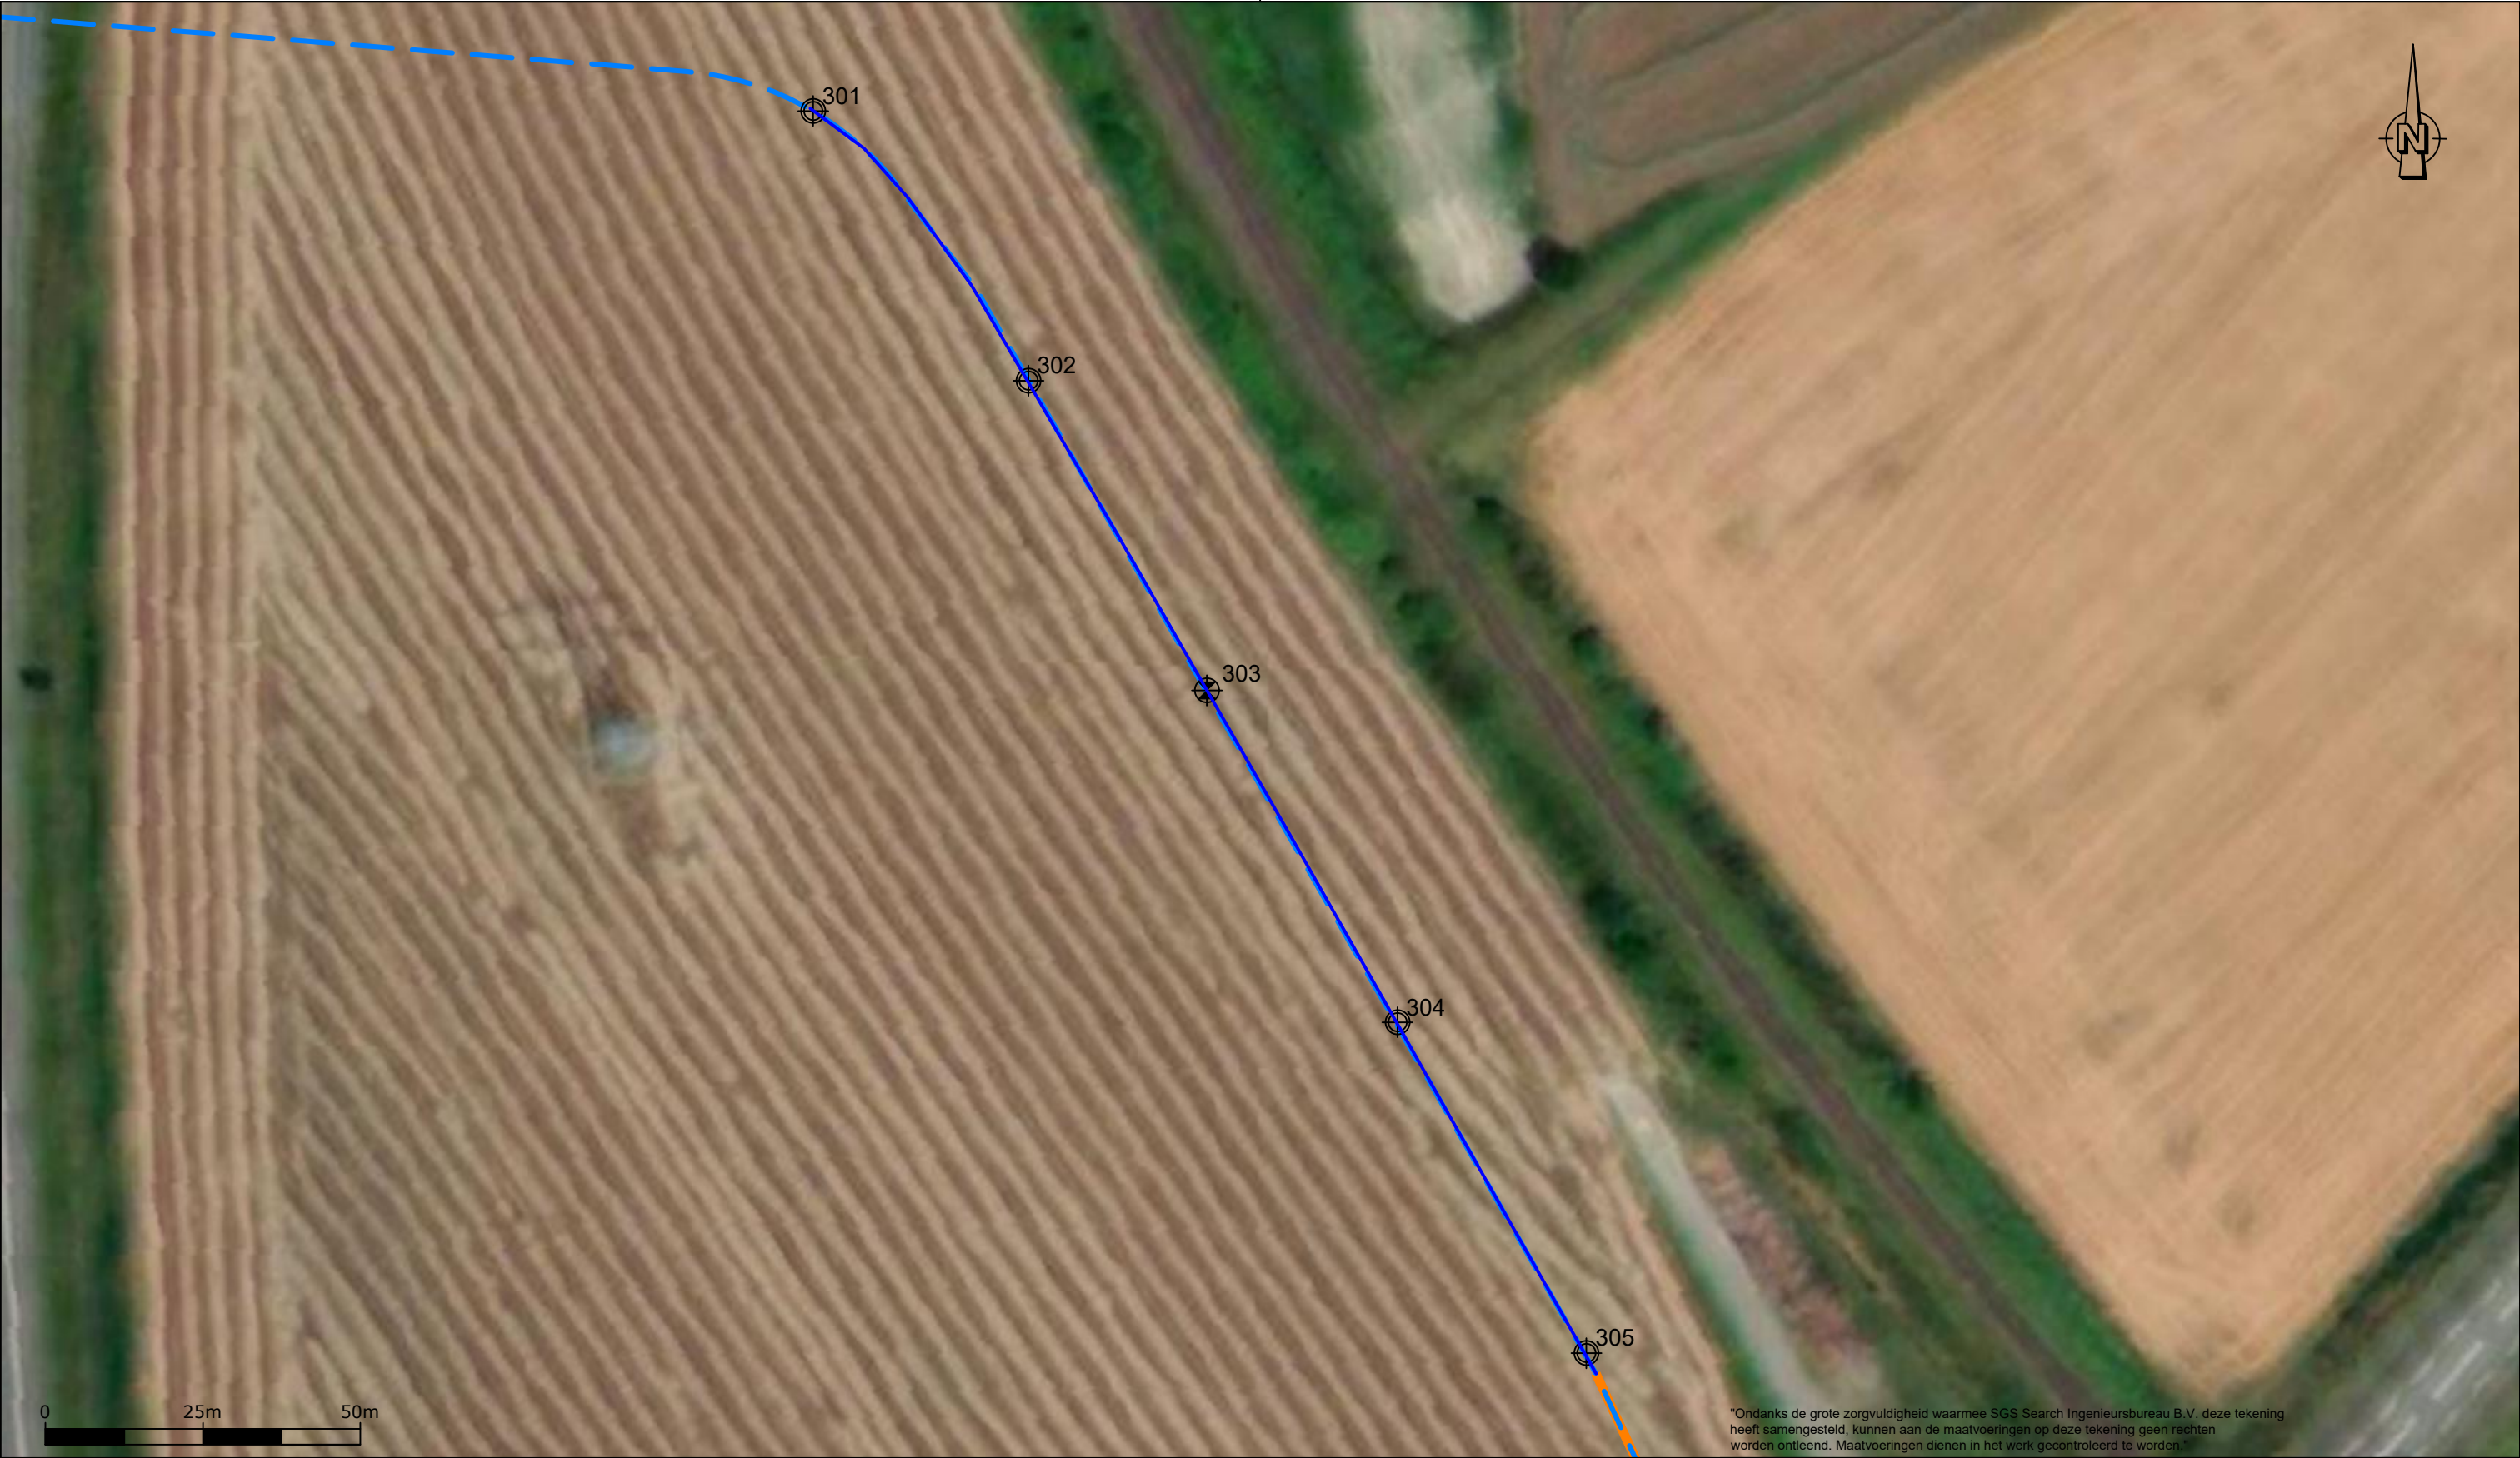
| Bijlage: | 2 |

- boring en peilbuis
- boring tot 2,5 m - m.v.
- leidingtracé
- mantelbuis
- onderzoekslocatie
- bebouwing
- kadastrale grenzen

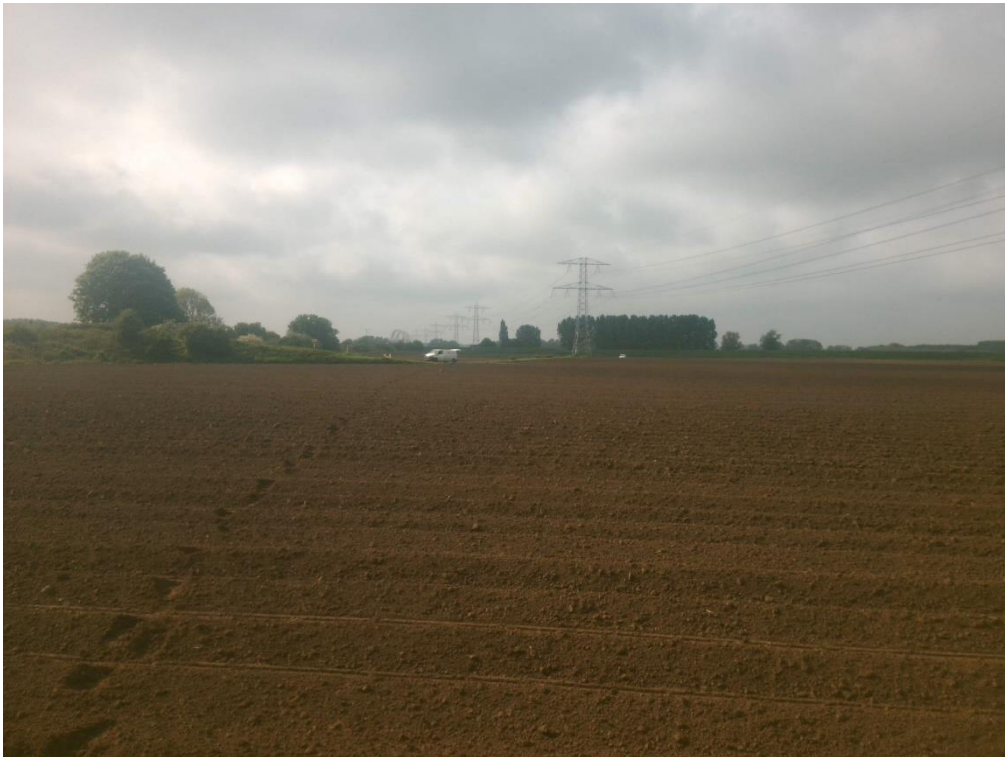
Foto 1: boring 104

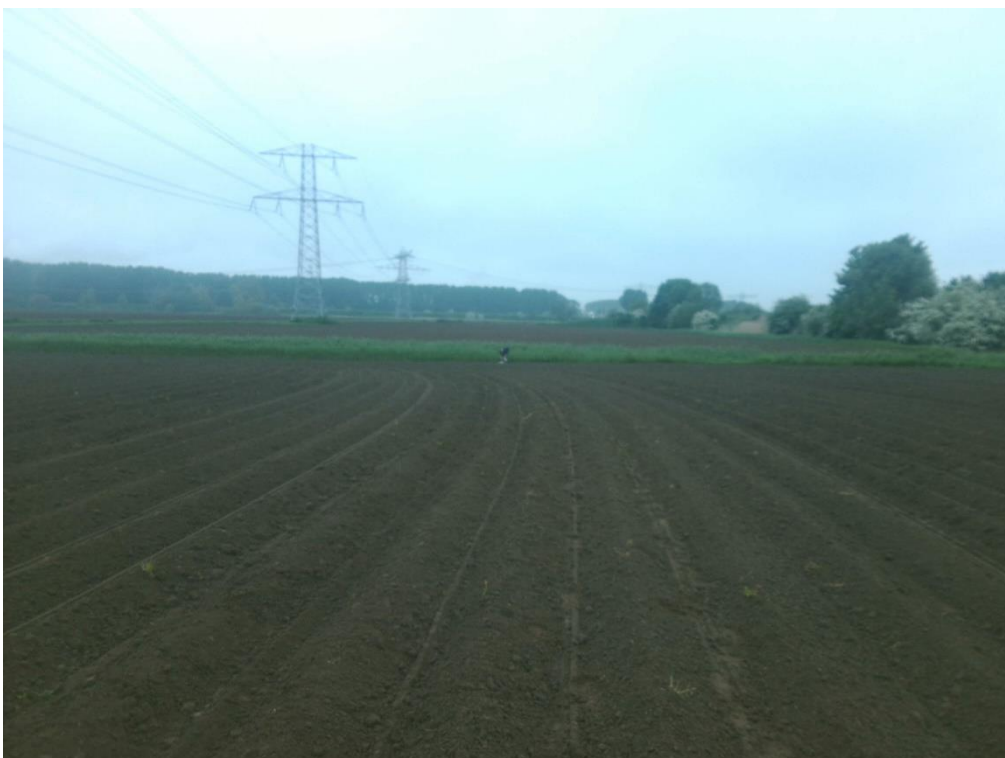
Foto 2: boring 206

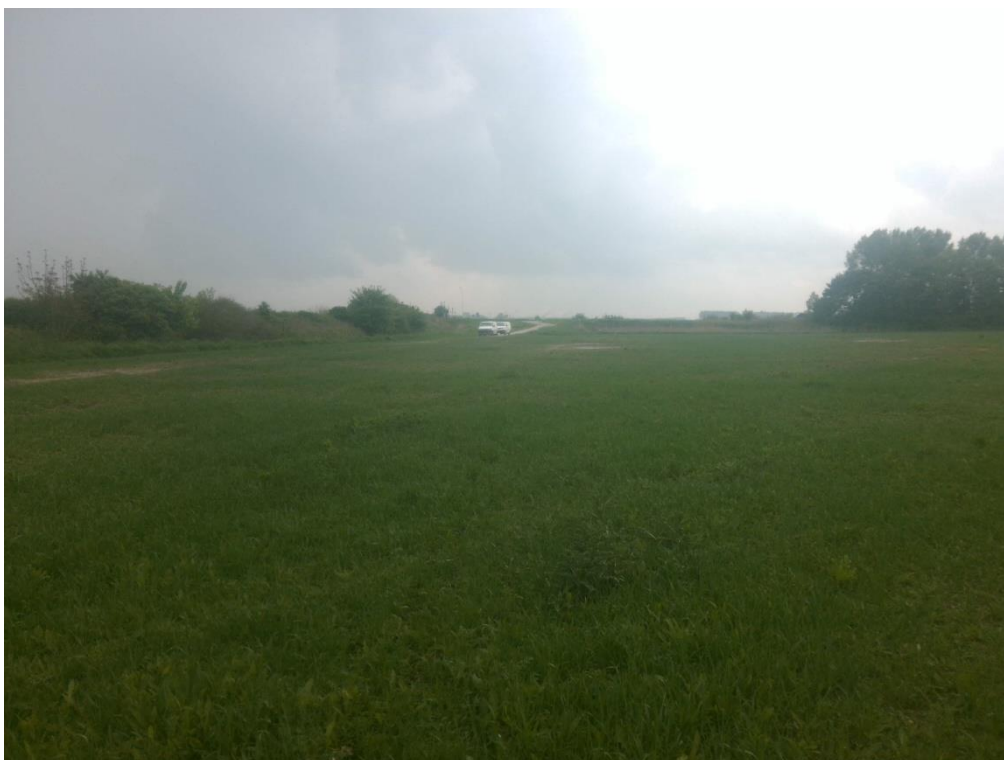
*Foto 3: boring 302*

De baksteenhoudende bovengrond is licht verontreinigd met molybdeen. De zintuiglijk schone bovengrond en de ondergrond zijn niet verontreinigd met de genormeerde parameters. Daarnaast zijn in het grondwater ook geen verontreinigen waargenomen met de geanalyseerde parameters.

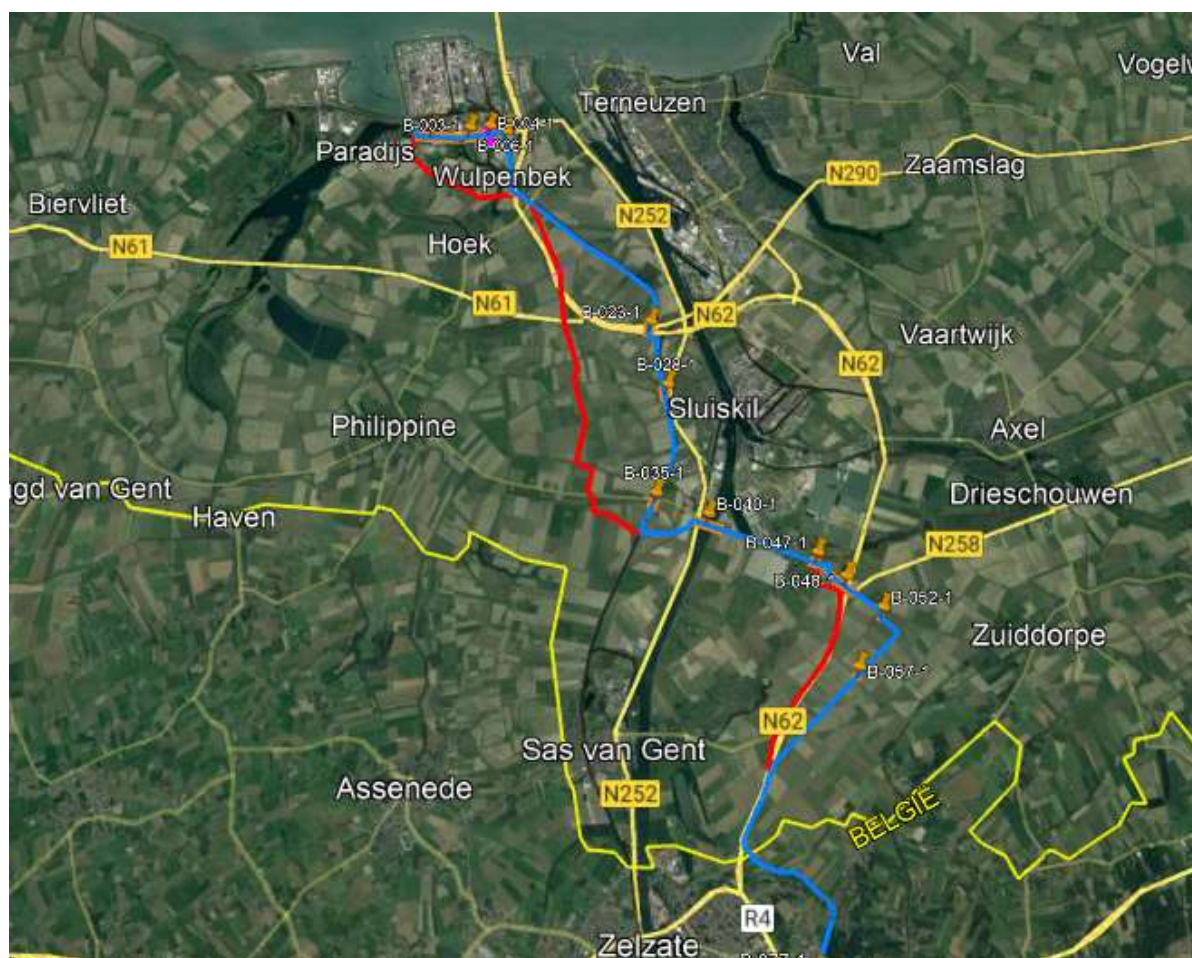
Figuur 2.1: Luchtfoto tracéstudie Terneuzen Zelate (Bron: Google Earth)

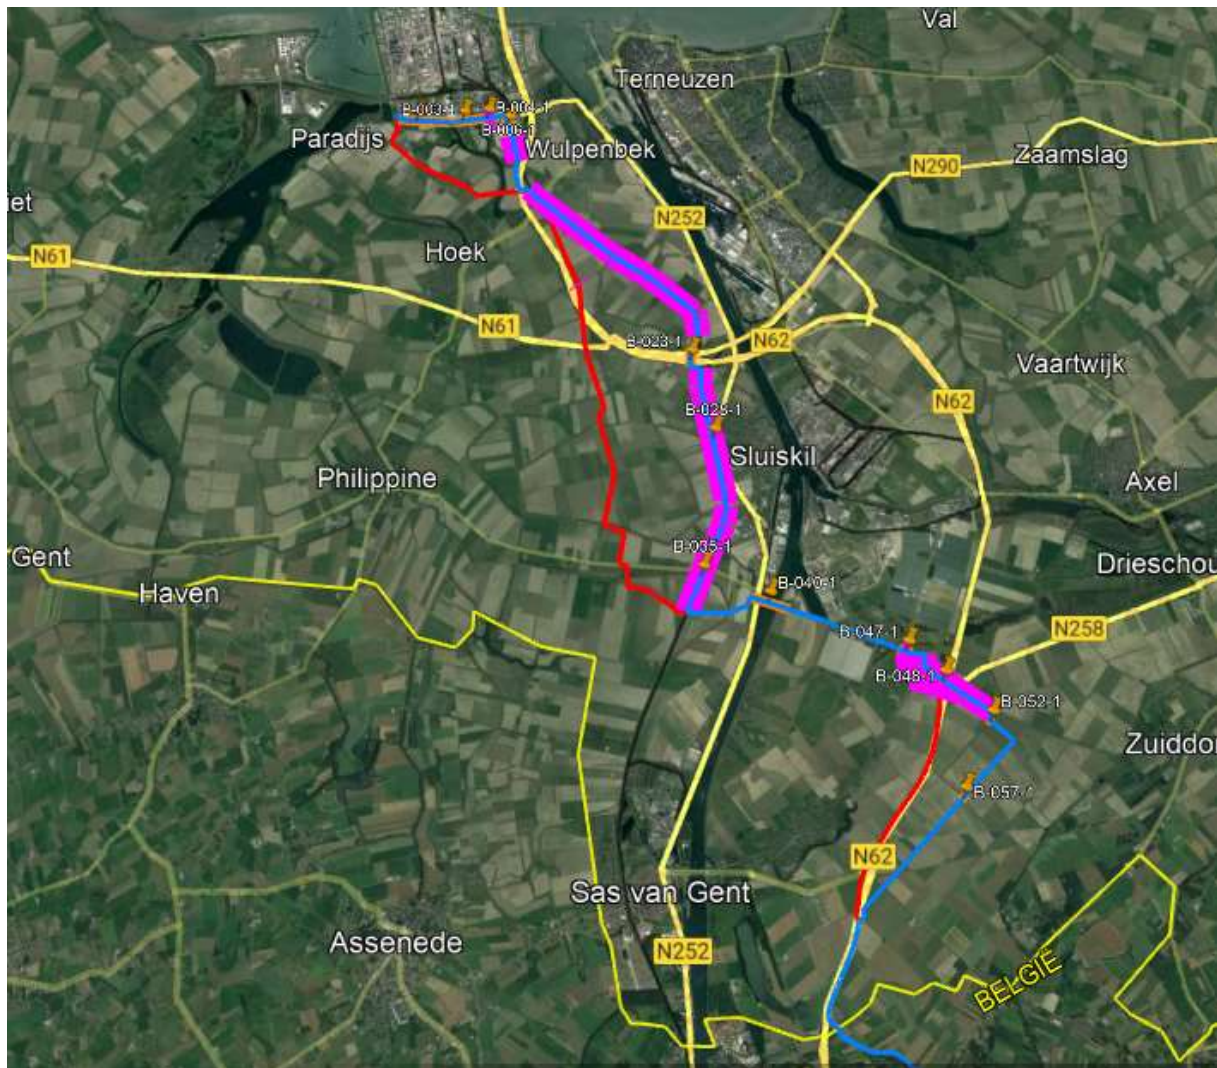
## BIJLAGE 1: SITUATIETEKENING

Verdachte deellocaties zijn weergegeven in paars.

Op de situatie tekening in *bijlage 1* staan de verdachte deellocaties ingetekend met een paarse arcering. Op de overige (blauwe en rode) delen van het tracé mogen de werkzaamheden worden uitgevoerd onder basishygiënische maatregelen, waarbij de bodemkwaliteit bepaald wordt op basis van de bodemkwaliteitskaart.
