## **BIJLAGE 3: VERKENNEND BODEMONDERZOEK**

# Verkennd bodemonderzoek Langeweg 26 Sluiskil (gemeente Terneuzen)

Aeres Milieu Projectnummer : AM23322  
Status rapport : Definitief (versie 1)  
Datum : 26 september 2023

Opdrachtgever : Ordito  
Postbus 94  
5126 ZH Gilze

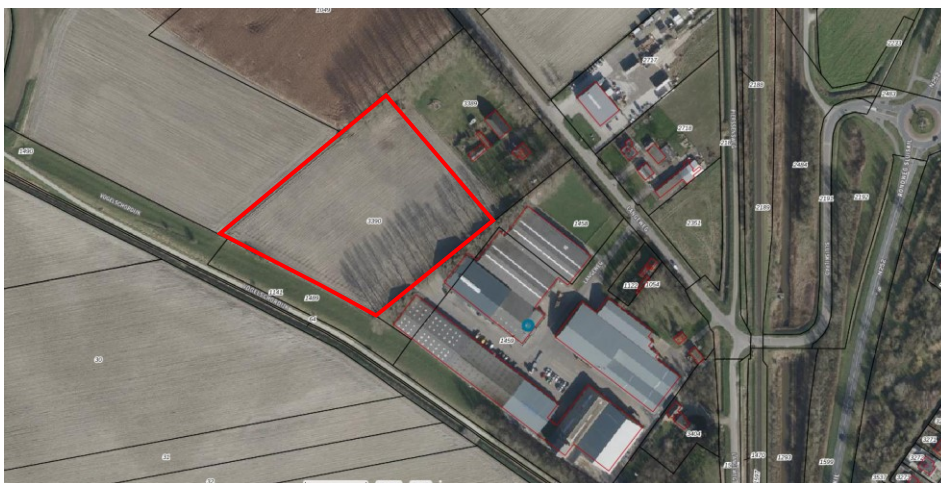
Afbeelding 1: globale begrenzing onderzoekslocatie (bron luchtfoto: PDOKViewer)

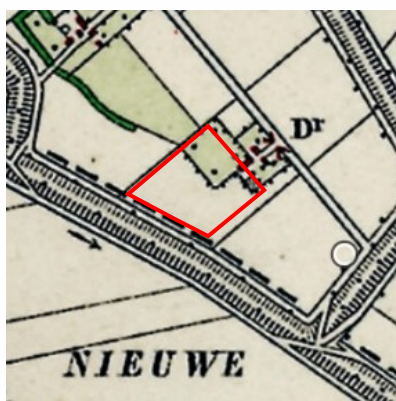
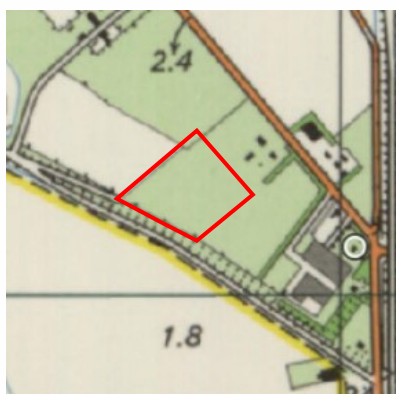
In het kader van het vooronderzoek is historisch kaartmateriaal bestudeerd. De locatie is gelegen aan de noordwestzijde van Sluiskil en ten westen van de spoorlijn. Uit kaartmateriaal van de geraadpleegde historische kaarten is af te leiden dat de onderzoekslocatie niet eerder bebouwd is geweest en in gebruik is als agrarisch bouwland. Vanaf 1913 is bebouwing zichtbaar ten noordoosten van de locatie, op de kaart uit 1972 is een waterbassin zichtbaar ten noorden van de locatie, deze is op de afbeelding uit 1986 niet meer aanwezig. In 1972 is het adres Langeweg 26 voor het eerst bebouwd (ten zuidoosten van de locatie). Op de kaarten uit 1986, 1999 en 2014 neemt deze bebouwing steeds verder toe. De situatie in 2014 komt overeen met de huidige situatie.

Afbeelding 2: geraadpleegde historische kaarten (bron kaarten: topotijdreis.nl)

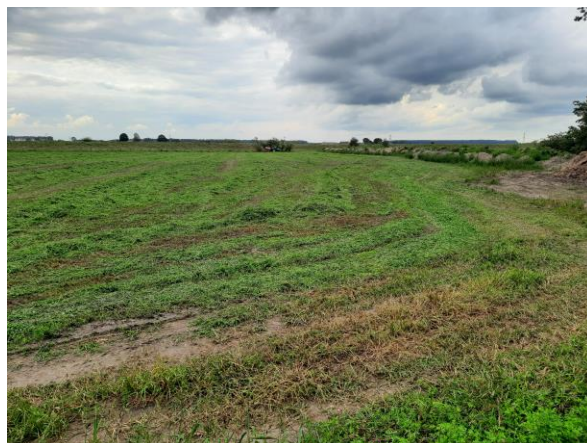
Foto 2

Aan de noordwest- en noordoostzijde van de onderzoekslocatie is een gronddepot gelegen met een gemiddelde hoogte van circa 0,75 meter (zie bijlage 2 en 3: foto 2, 4, 5). De ligging van het gronddepot is op de kaart in bijlage 3 weergegeven met blauw. De herkomst van de grond is niet bekend. Tevens is noordelijk op de locatie hooi opgeslagen (foto 1). De onderzoekslocatie betreft verder een vlak (agrarisch) terrein, begroeid met gras (foto 3, 6, 7 en 8).

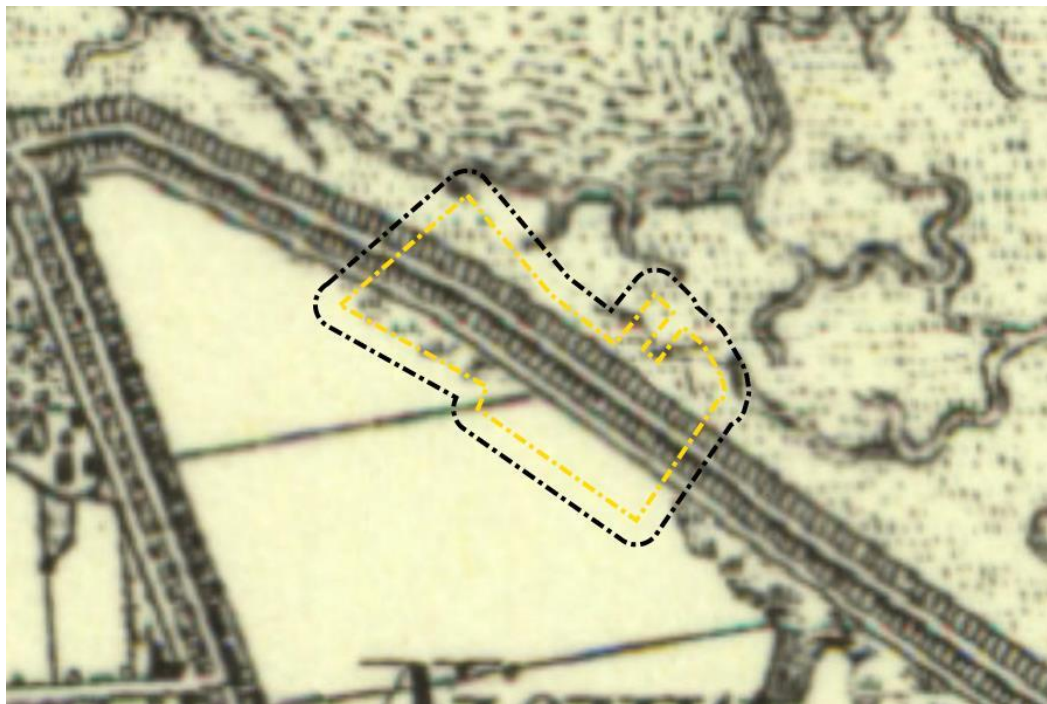
1864

Bij het raadplegen van historisch kaartmateriaal (bron: Topotijdreis, [www.topotijdreis.nl](http://www.topotijdreis.nl)) kunnen aanwijzingen aangetroffen worden met betrekking tot de aanwezigheid van antropogene lagen zoals ophogingen, dempingen, stortingen en/of opvullingen ter plaatse van de onderzoekslocatie.

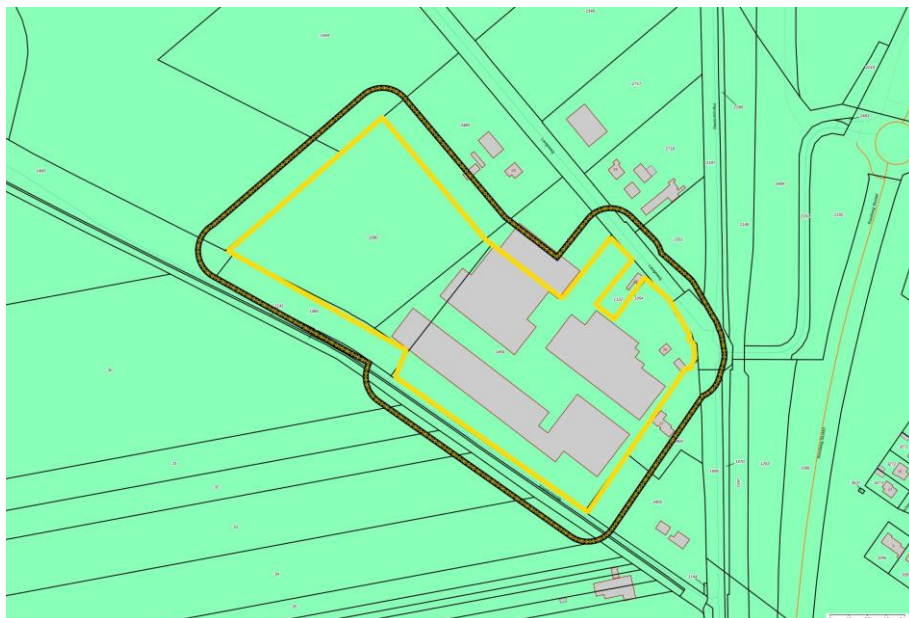
### BKK Kwaliteitsklasse bovengrond (0-0.5 m-mv)

Op basis van de bodemkwaliteitskaart heeft de te ontgraven grond op de onderzoekslocatie de volgende bodemkwaliteitsklasse(s):

| Klasse |
|---|
| Achtergrondwaarde |

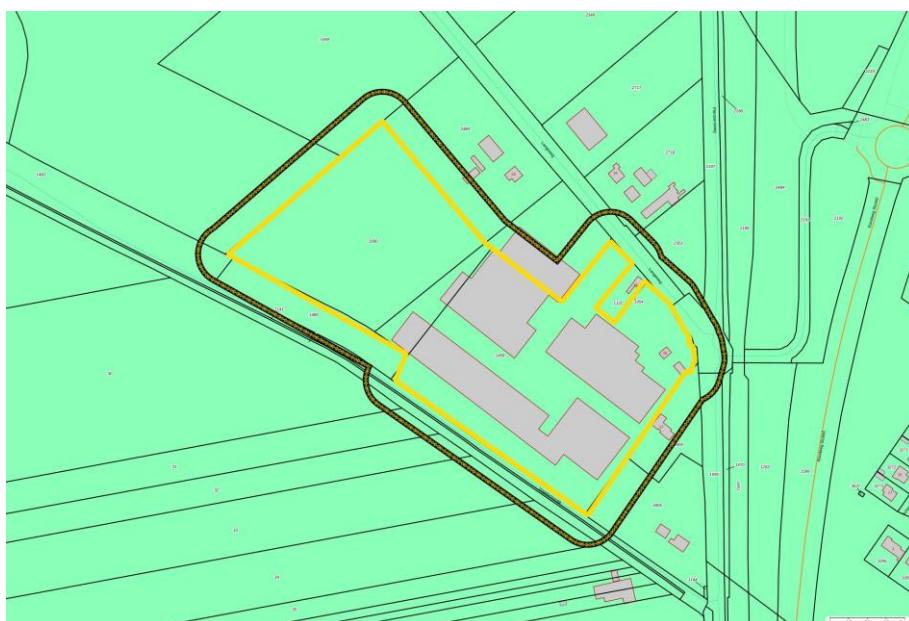
### BKK Kwaliteitsklasse ondergrond (0.5-2.0 m-mv)

| Klasse |
|---|
| Achtergrondwaarde |
