**Eindrapport bodem- en cunetonderzoek - vooronderzoek  
Autrichehavenweg e.o. Westdorpe**

Project 23220097A

3 augustus 2022

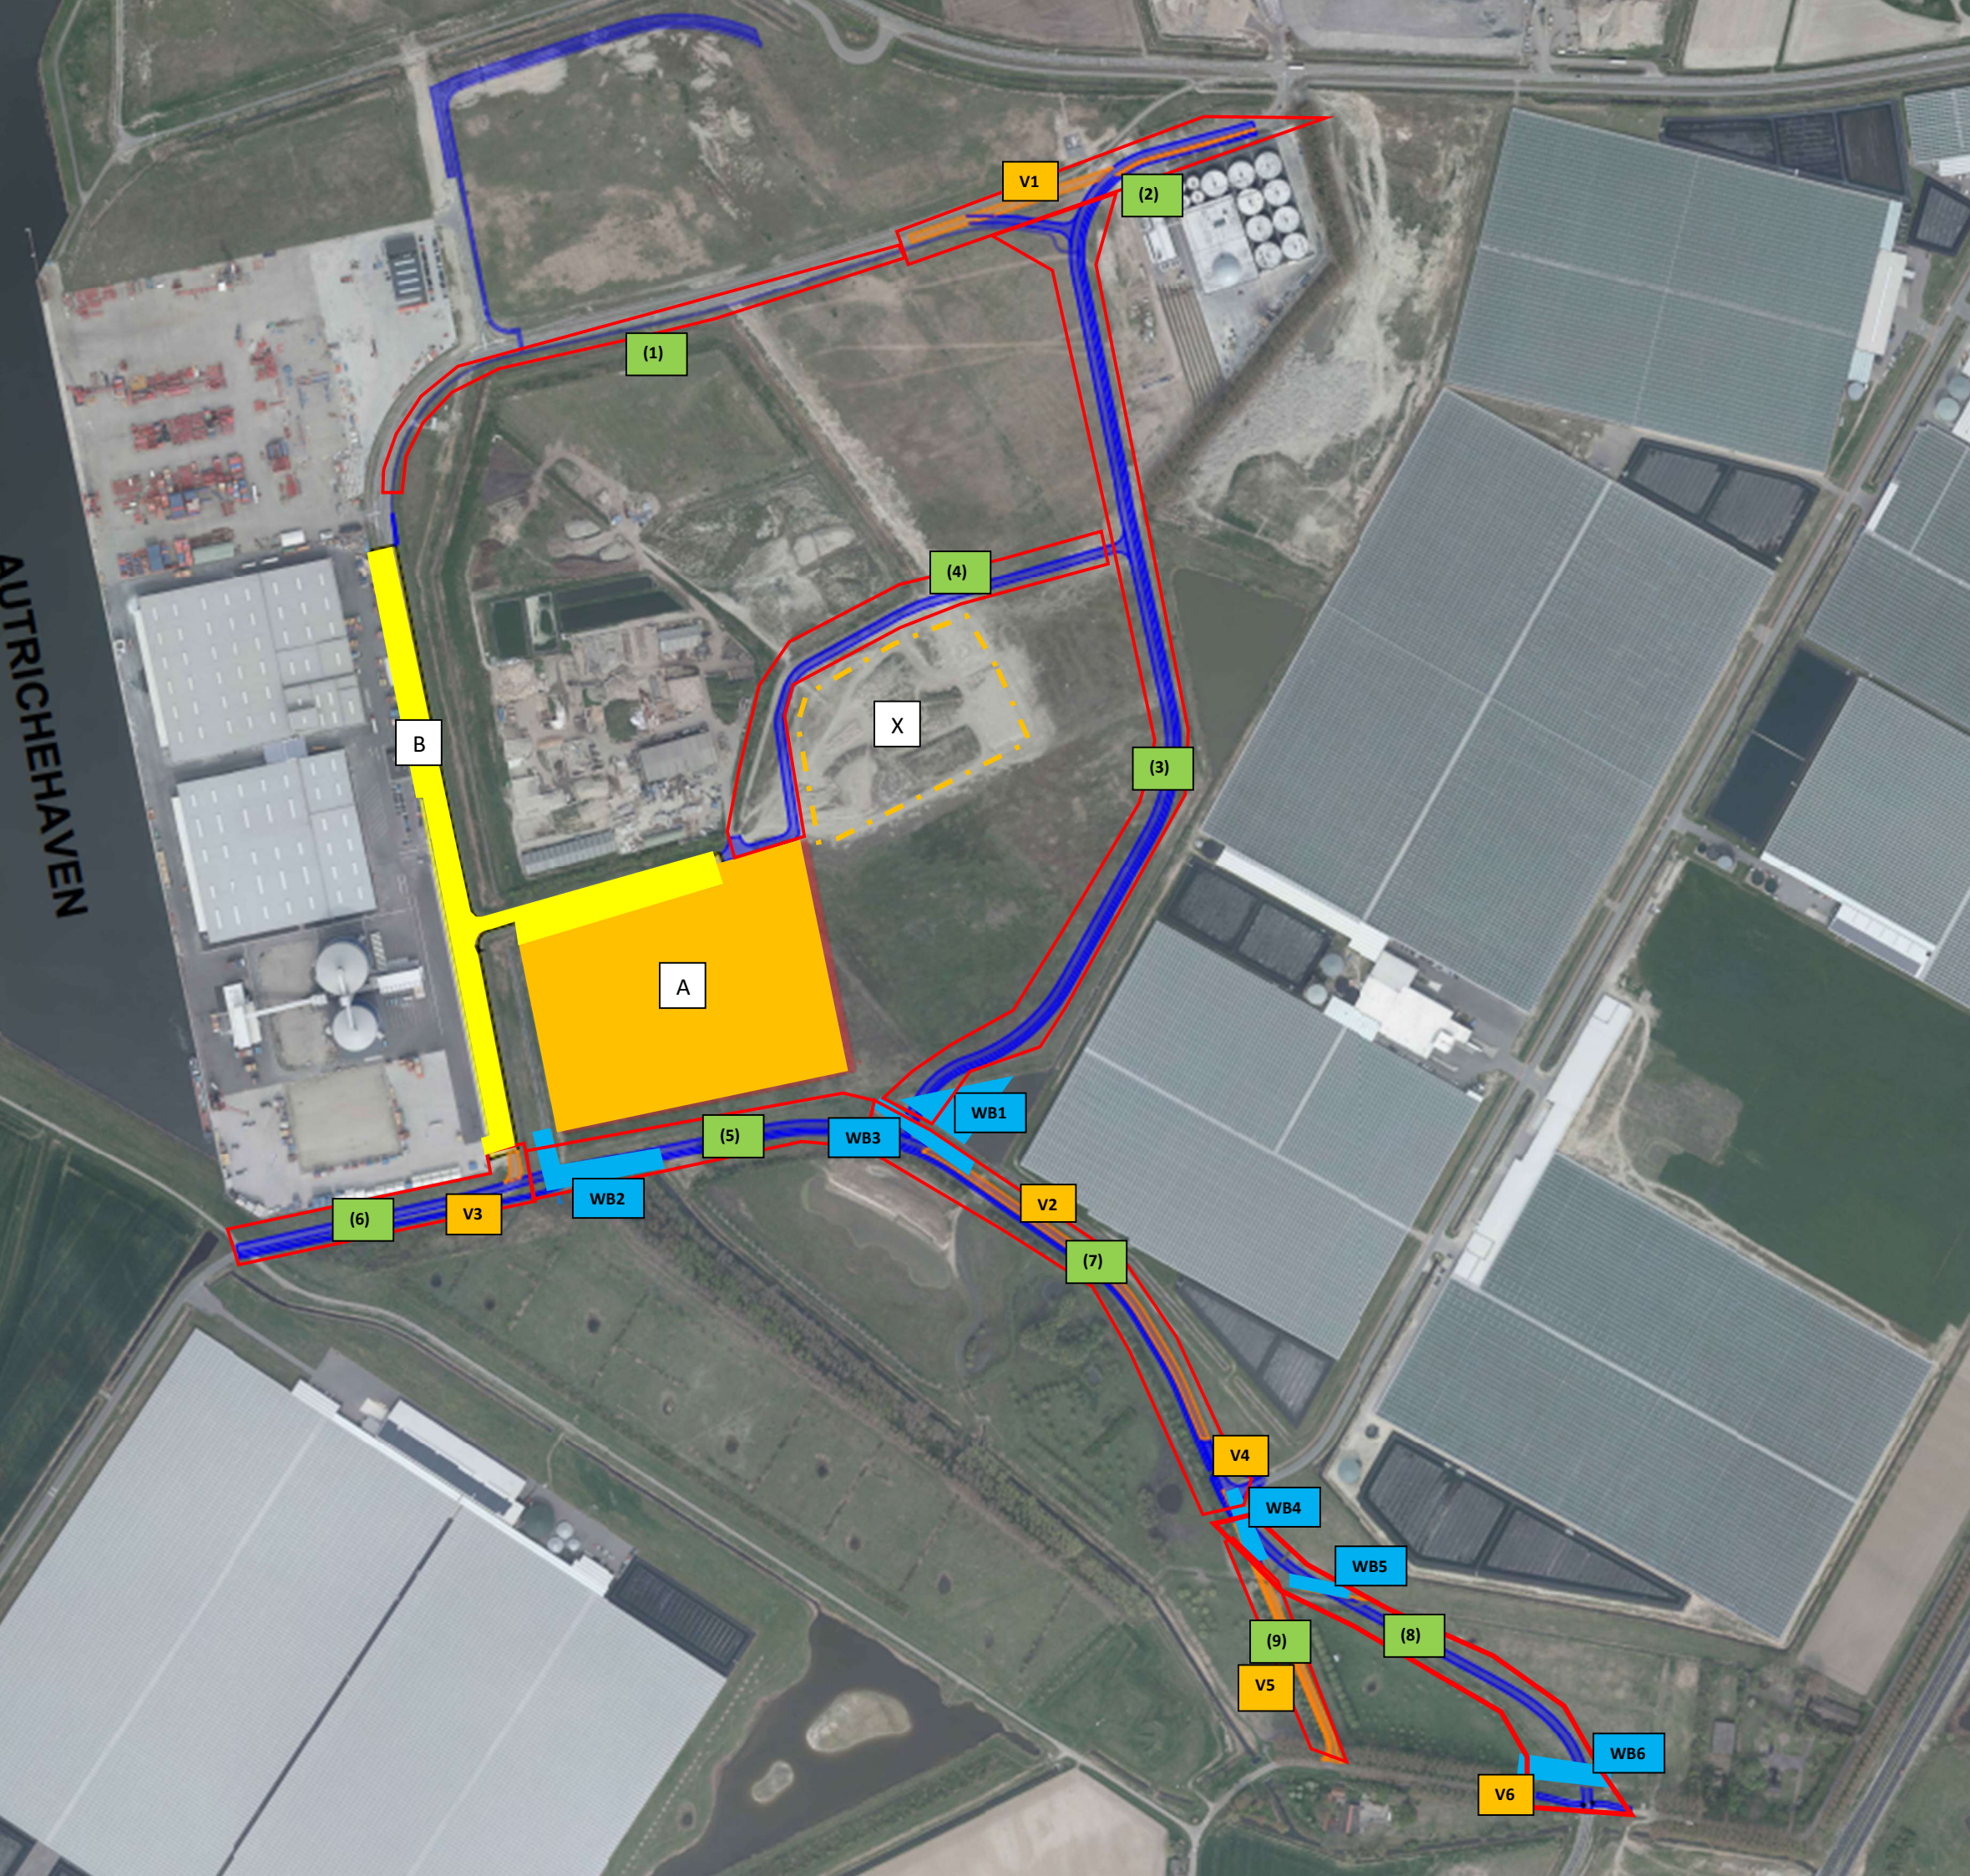
## Bijlage 1 Situatietekening

- De horizontale begrenzingen van de onderzoekslocatie zijn weergegeven in Bijlage 1. Het grondonderzoek beperkt zich tot een maximale diepte van 2,0 m-mv. Het grondwateronderzoek beperkt zich tot een diepte van 1,5 m- de grondwaterstand die tijdens het veldwerk zal worden aangetroffen.

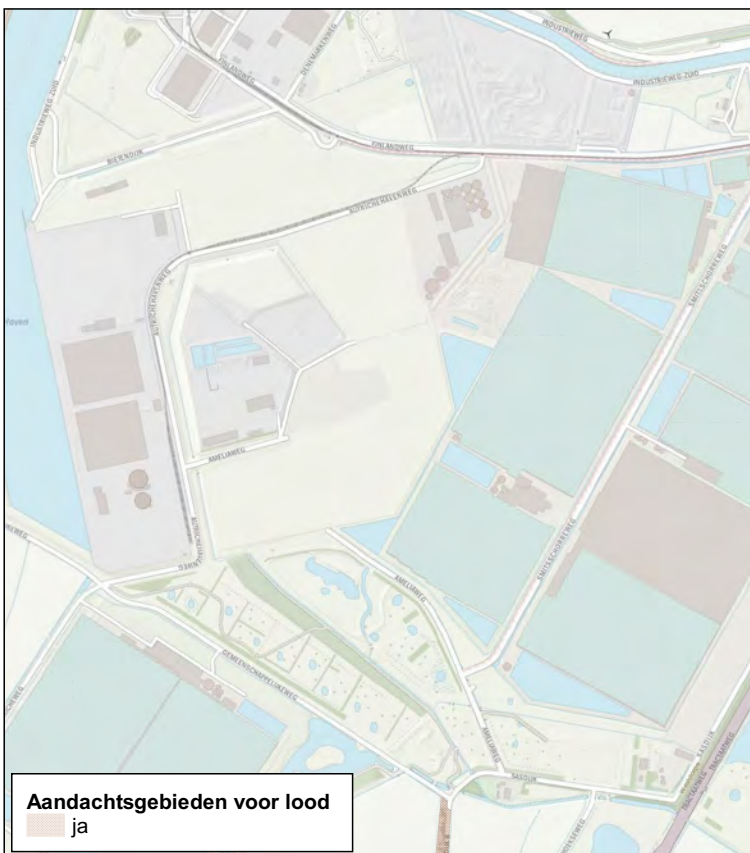
Projectnummer: TNZ-2022-1036  
 Locatienaam: Autrichehavenweg e.o.  
 Westdorpe  
 Tekenr: Q2  
 Bron: Nationaal Georegister

### G4 Bedrijfsterreinen (Landtong en Kanaaleiland Sluiskil)

D Bedrijfsterreinen

Niet gezoneerd

A Buitengebied en naoorlogse woonwijken

#### Bodemkwaliteitskaart - bovengrond

- boven interventiewaarde
- wonen
- achtergrondwaarde
- niet gezoneerd, onbekend

Woonwijken

#### Bodemkwaliteitskaart - ondergrond

- voldoet niet aan industrie
- achtergrondwaarde
- niet gezoneerd, onbekend

#### Toepassingskaart PFAS

#### Bodemfunctiekaart Zeeland

- landbouw/natuur/overig
- wonen
- industrie
