## **BIJLAGE 2 BODEMONDERZOEK**

# Verkennd bodemonderzoek Eikenlaan 59 te Koewacht

Aeres Milieu Projectnummer : AM21026  
Status rapport : Definitief (versie 1)  
Datum : 16 april 2021

Opdrachtgever : Ordito  
Postbus 94  
5126 ZH GILZE

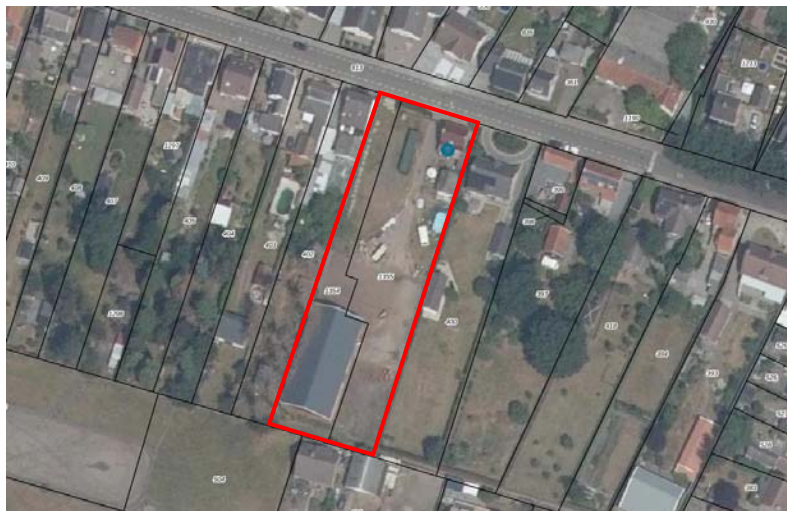
Afbeelding 1: globale begrenzing onderzoekslocatie (Bron luchtfoto: PDOKViewer)

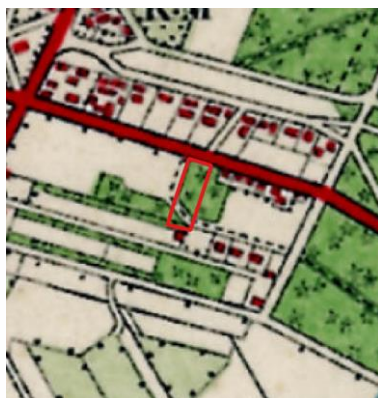
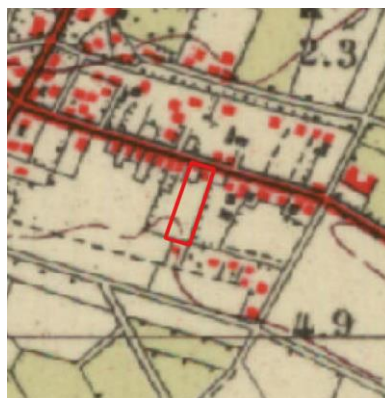
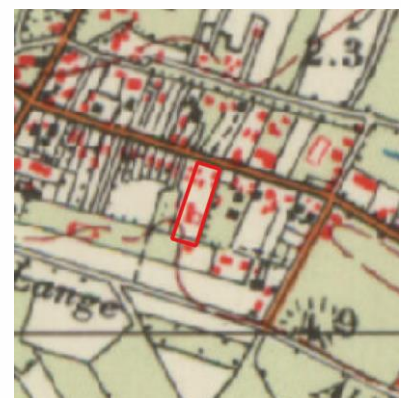
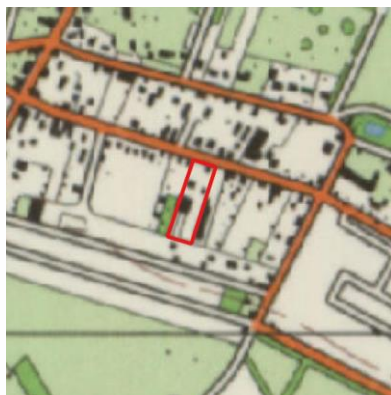
In het kader van het vooronderzoek is historisch kaartmateriaal bestudeerd. Uit kaartmateriaal van de geraadpleegde historische kaarten is af te leiden dat de onderzoekslocatie tot aan halverwege de jaren vijftig van de 20<sup>ste</sup> eeuw onbebouwd is geweest. Op de kaart uit 1950 is voor het eerst bebouwing waar te nemen op de onderzoekslocatie. Op de kaart uit 1962 is voor het eerst een stal zuidelijk op de onderzoekslocatie zichtbaar. In de loop der jaren breidt de bebouwing zich op de onderzoekslocatie uit.

Afbeelding 2: geraadpleegde historische kaarten (Bron kaarten: topotijdreis.nl)

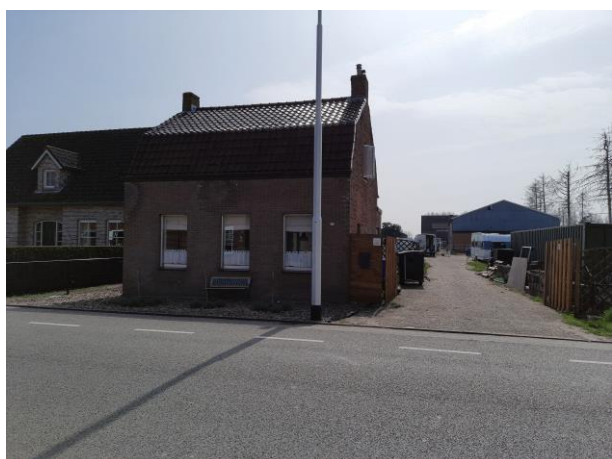
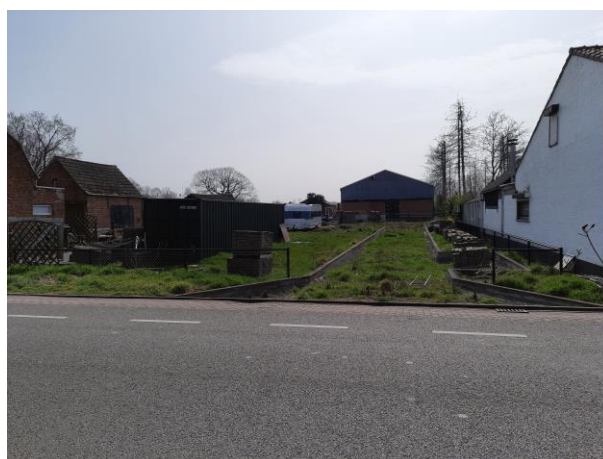
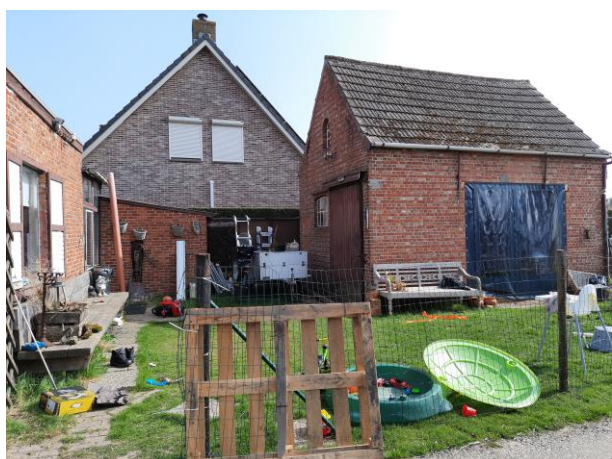
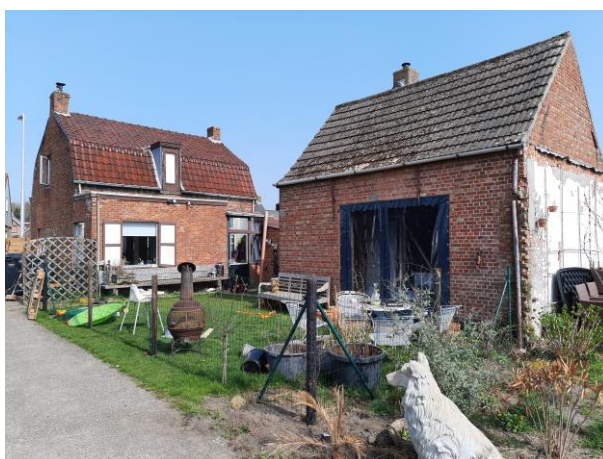
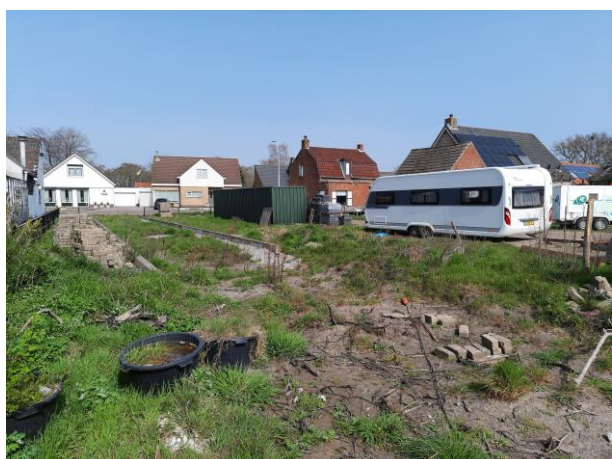
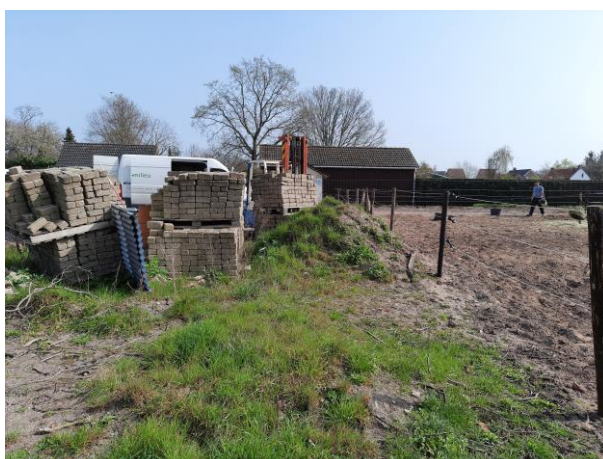
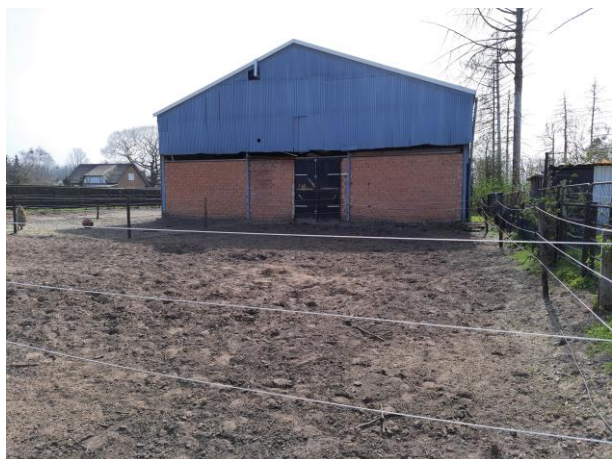
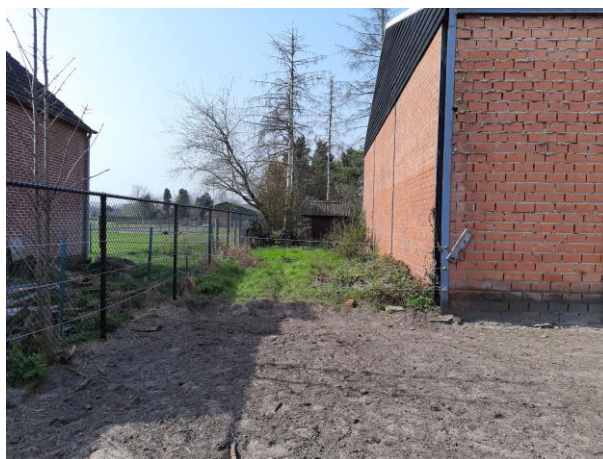
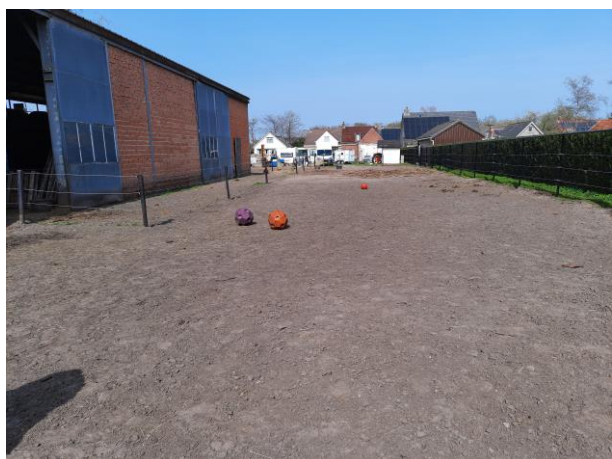
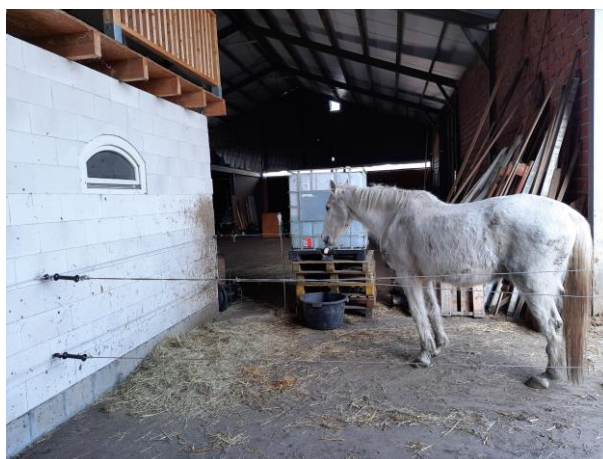
Foto's onderzoekslocatie

Op de onderzoekslocatie staat een woning met hierbij enkele bijgebouwen. Zuidelijk op de locatie staat een loods waarvan in het verleden het asbestgolfplatendak is vervangen door een stalen dak. Oostelijk en noordelijk van de loods bevindt zich een paardenwei. Op de locatie staan enkele pellets met klinkers en enkele stalen golfplaten opgeslagen.

Tijdens de veldinspectie zijn ter plaatse van de paardenweide een 11-tal asbestverdachte materialen op het maaiveld aangetroffen. Verder zijn er geen waarnemingen gedaan die wijzen op de aanwezigheid van bodemverontreinigingen of bronnen van verontreinigingen. Een fotoreportage van de onderzoekslocatie is opgenomen in bijlage 2.
