# Vooronderzoek NEN 5725 Koningin Emmastraat 7 te Philippine

Aeres Milieu Projectnummer : AM21652  
Status rapport : Definitief (versie 1)  
Datum : 3 mei 2022

| Adres onderzoekslocatie | : Koningin Emmastraat 7 te Philippine |

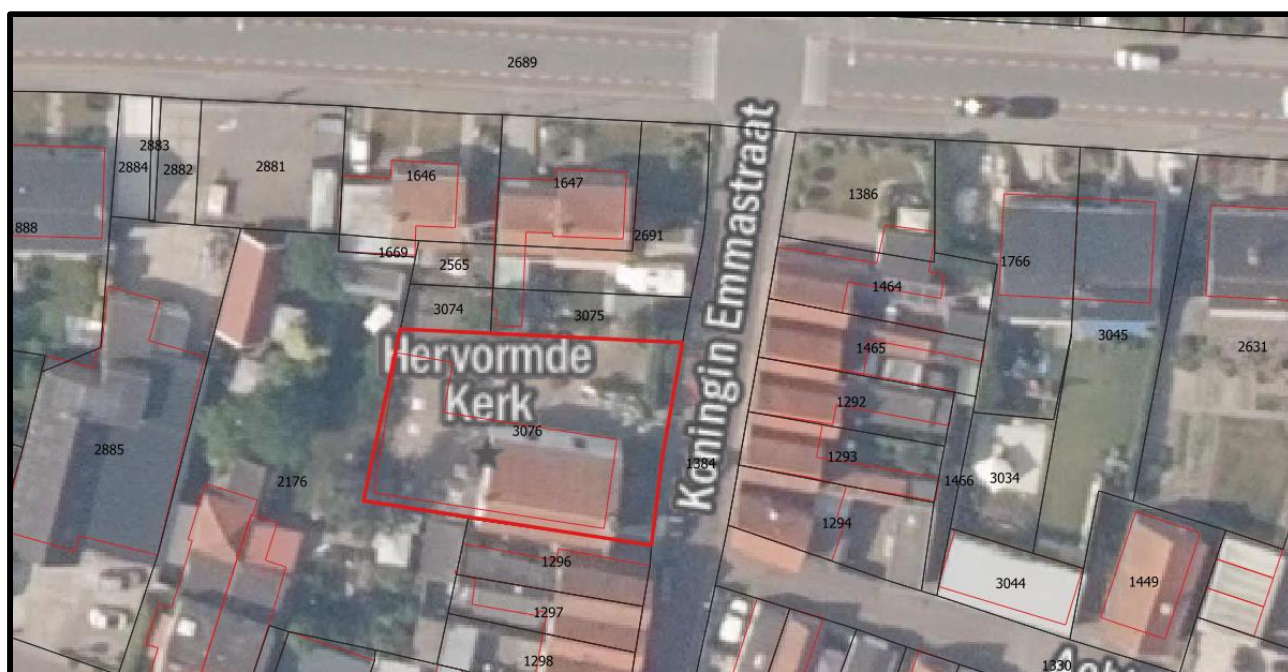
Afbeelding 1: Begrenzing onderzoekslocatie met kadastrale kaart (Bron luchtfoto: PDOK)

De onderzoekslocatie ligt aan de Koningin Emmastraat 7 te Philippine. Kadastraal is de locatie bekend als gemeente Philippine, sectie C, nummer 3076. De coördinaten volgens het R.D. stelsel zijn  $X = 413.05 / Y = 366.997$ . Zie bijlage 1 voor een kadastrale kaart. Op onderstaande luchtfoto is de globale begrenzing van de onderzoekslocatie weergegeven.

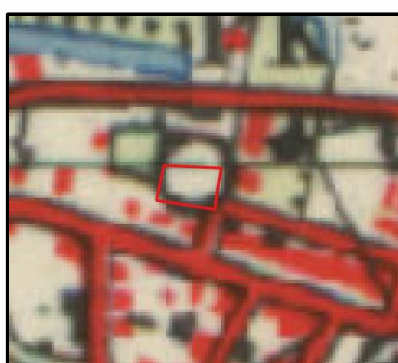
Afbeelding 2: geraadpleegde historische kaarten (Bron kaarten: topotijdreis.nl)

In het kader van het vooronderzoek is historisch kaartmateriaal bestudeerd. Uit kaartmateriaal van de geraadpleegde historische kaarten is af te leiden dat de onderzoekslocatie bebouwd is sinds 1646. Als gevolg van de bouwvalligheid werd de kerk omstreeks 1900 afgebroken. In datzelfde jaar (1900) werd de huidige hervormde kerk gebouwd. De woonkern van Philippine verandert door de tijd heen, maar zover bekend is de kerk altijd omringd geweest met woningen/gebouwen. Afbeelding 2 geeft enkele uitsnede van historische topografische kaarten weer.

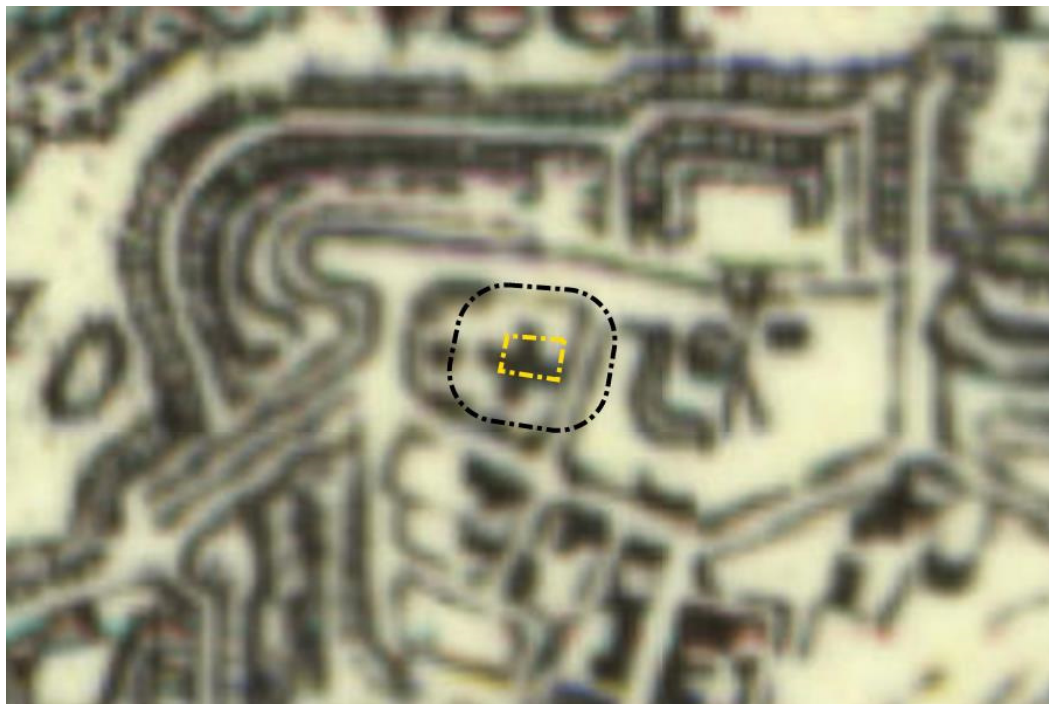
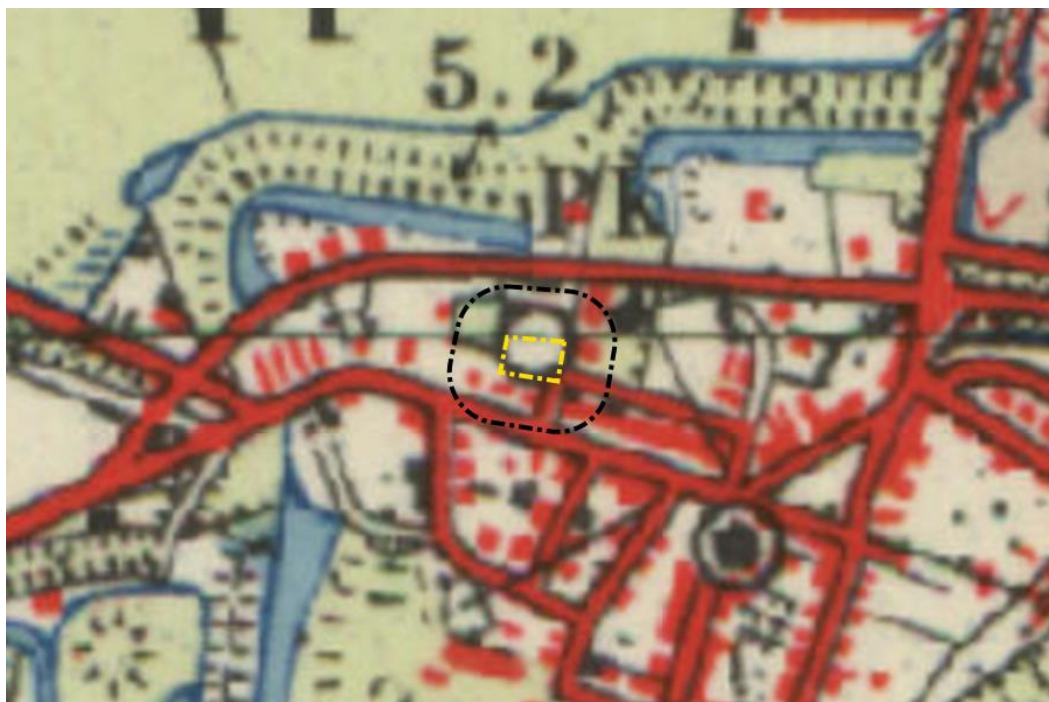
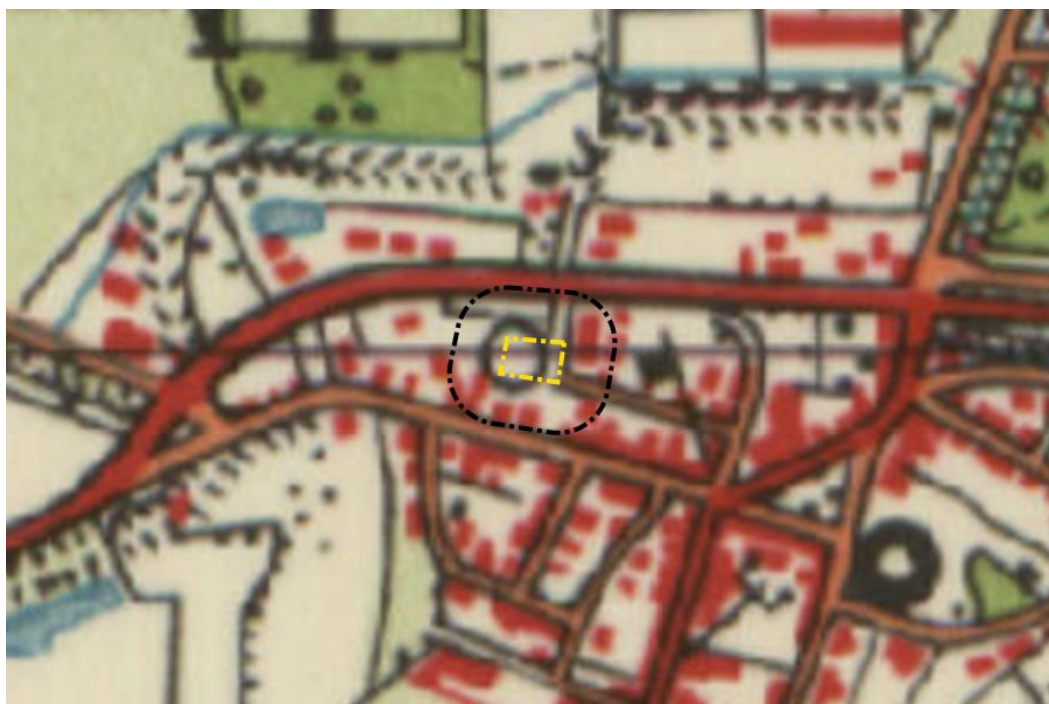
### 4.1 Historisch kaartmateriaal afkomstig van [www.topotijdreis.nl](http://www.topotijdreis.nl)

Bij het raadplegen van historisch kaartmateriaal (bron: Topotijdreis, [www.topotijdreis.nl](http://www.topotijdreis.nl)) kunnen aanwijzingen aangetroffen worden met betrekking tot de aanwezigheid van antropogene lagen zoals ophogingen, dempingen, stortingen en/of opvullingen ter plaatse van de onderzoekslocatie.
