## Ankerhof 37 te Philippine

Nader bodemonderzoek

Kenmerk : A3369-06/KHA/rap1  
Datum : 5 december 2022

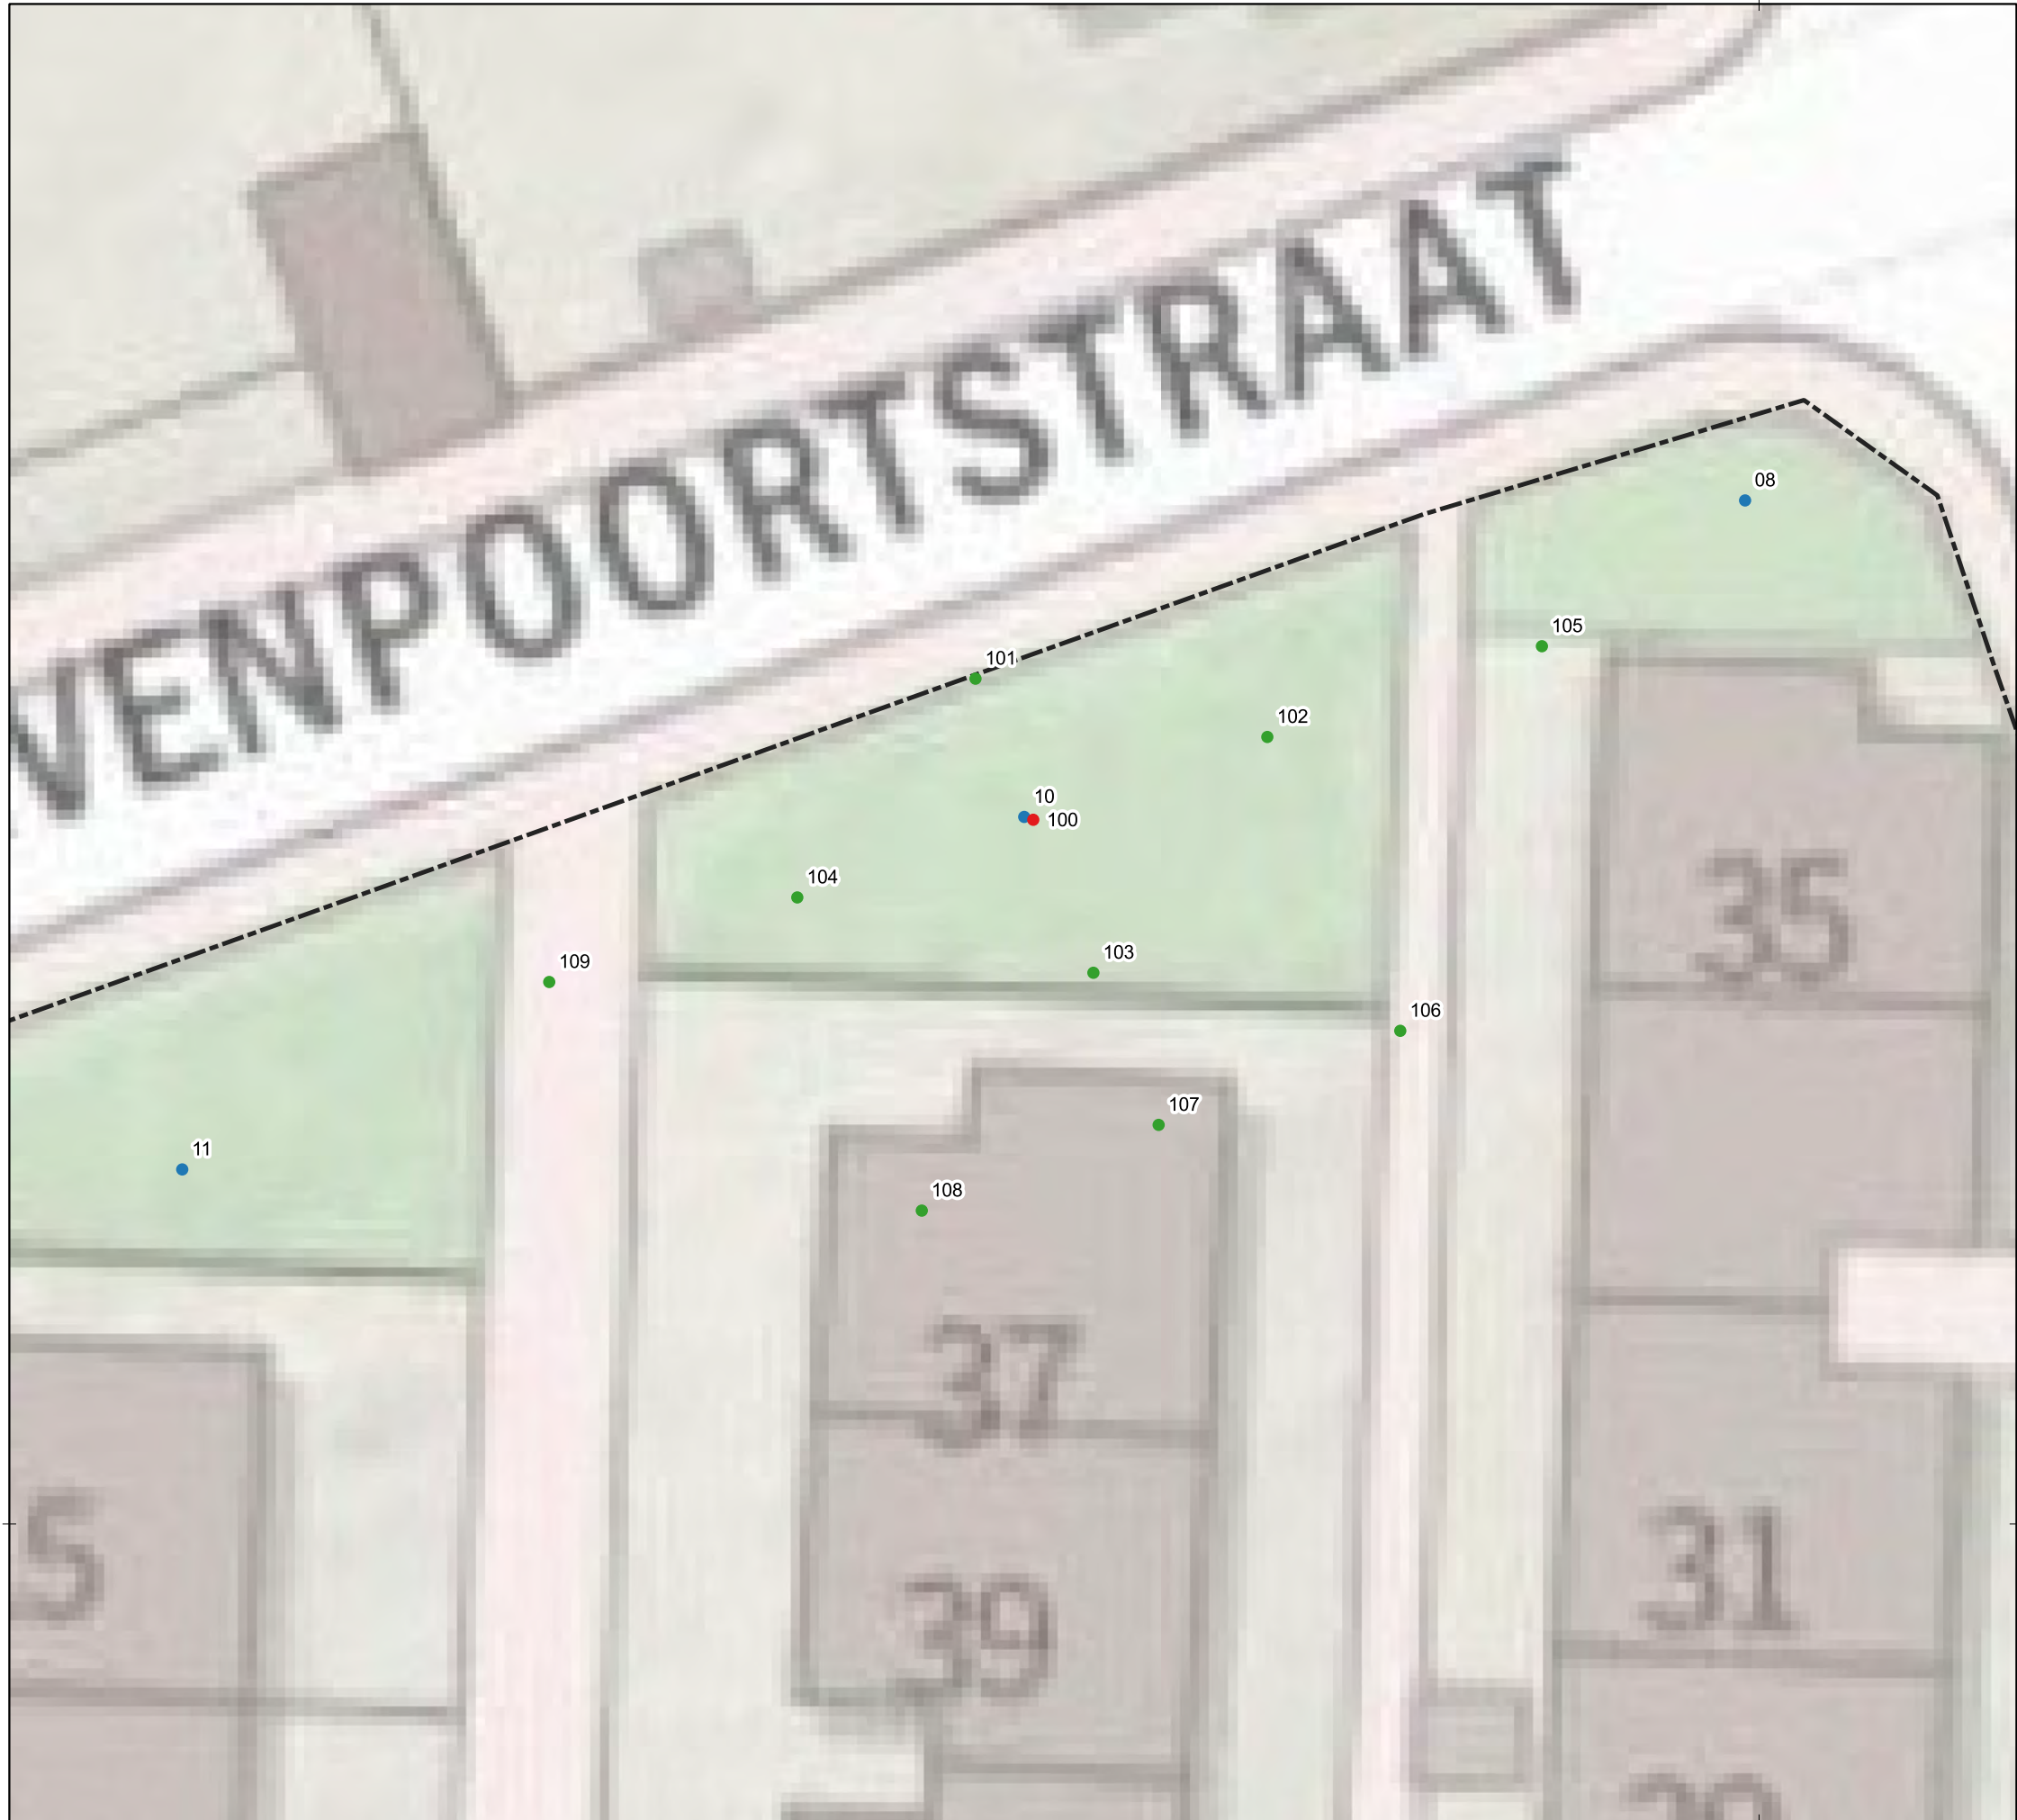
**BIJLAGE 1.2**  
Situatietekening

Een samenvatting van de tijdens het veldonderzoek uitgevoerde werkzaamheden is opgenomen in de navolgende tabel. De posities van de genoemde meetpunten zijn weergegeven op situatietekening 1.2 die in bijlage 1 is opgenomen.
