## Ankerhof 1 - 7 te Philippine

Milieuhygiënisch vooronderzoek  
Verkennd milieukundig bodemonderzoek

Kenmerk : A2439-06/KHA/rap1.1  
Datum : 22 februari 2023

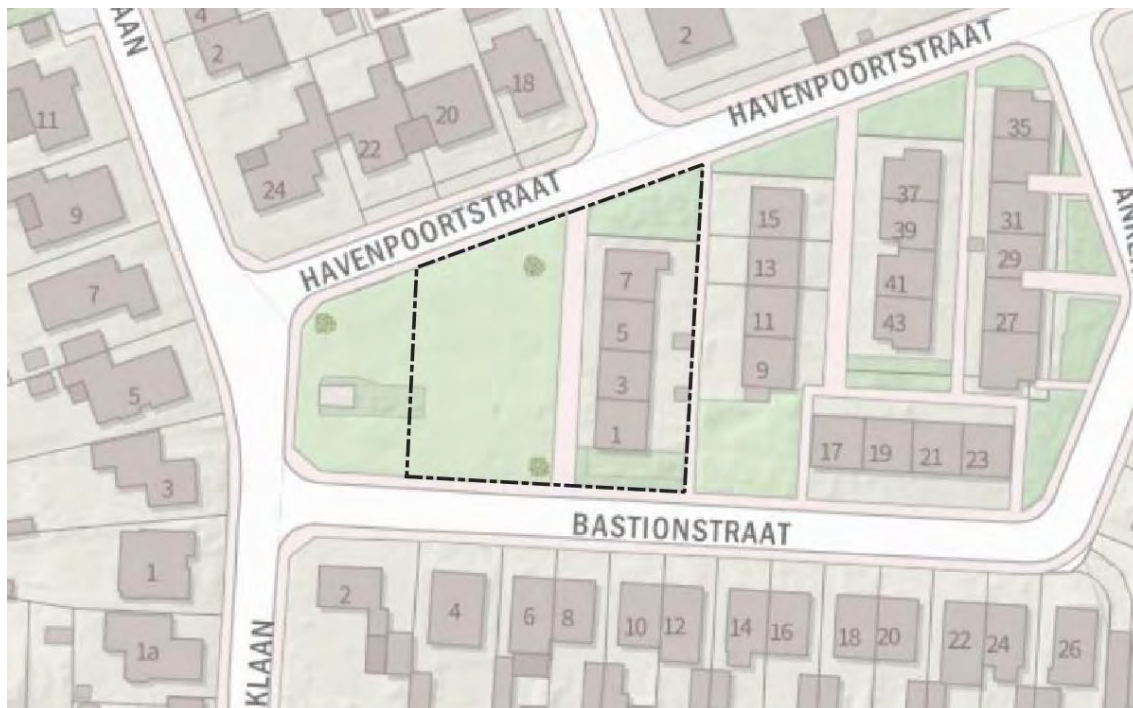
Afbeelding 1: Onderzoekgebied (bron: OpenTopo)

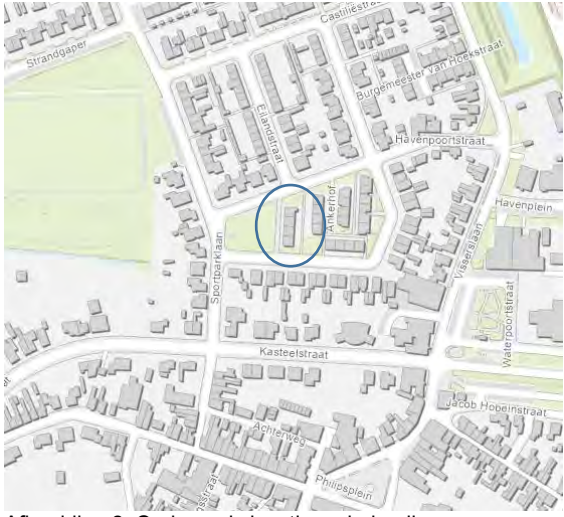
| Onderzoeksvraag | | |
|---|---|---|
| Belendingen | Alle richtingen | <p>De locatie is gelegen binnen een woonwijk en is omgeven door particuliere woonhuizen.</p> <p>Afbeelding 2: Onderzoekslocatie en belendingen<br/>(bron: IDDS Projectenkaart)</p> |

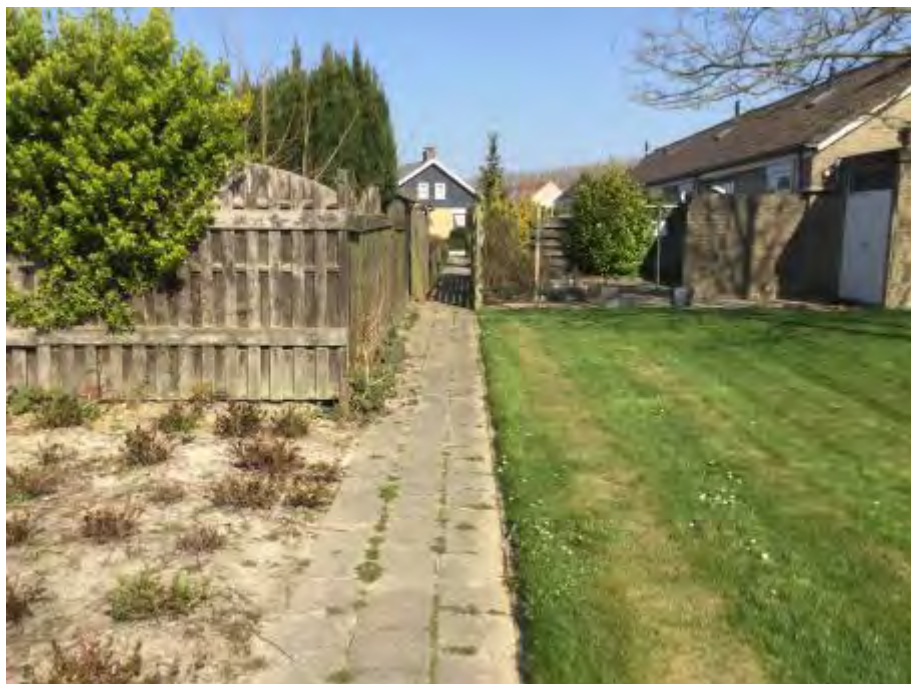
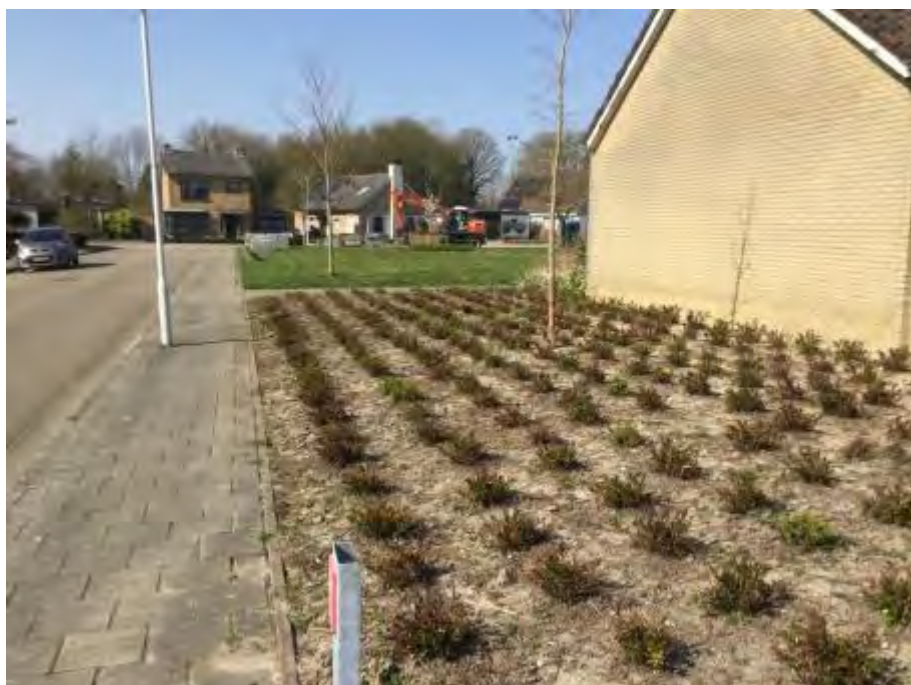
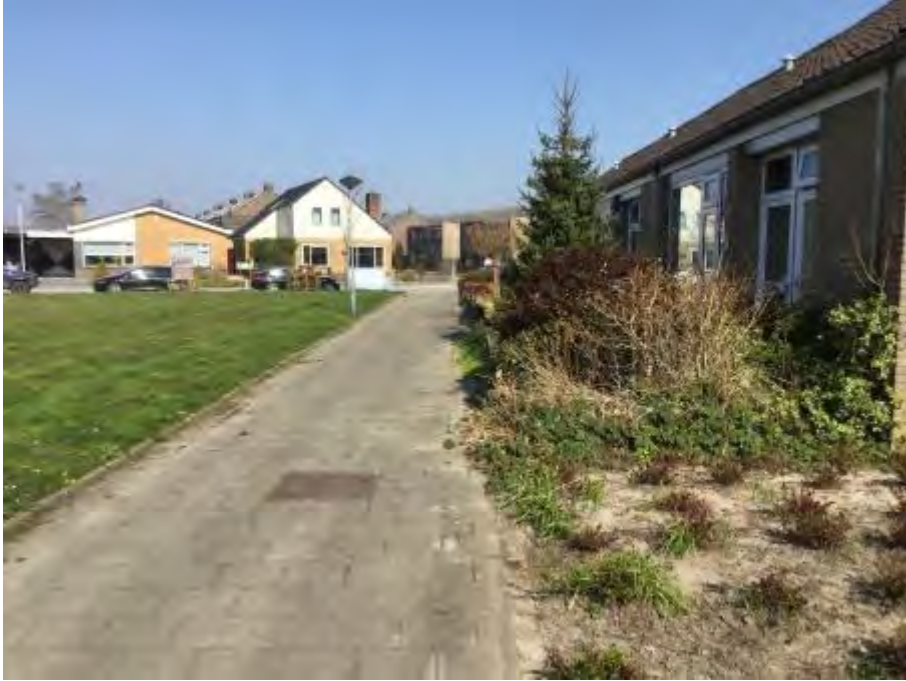
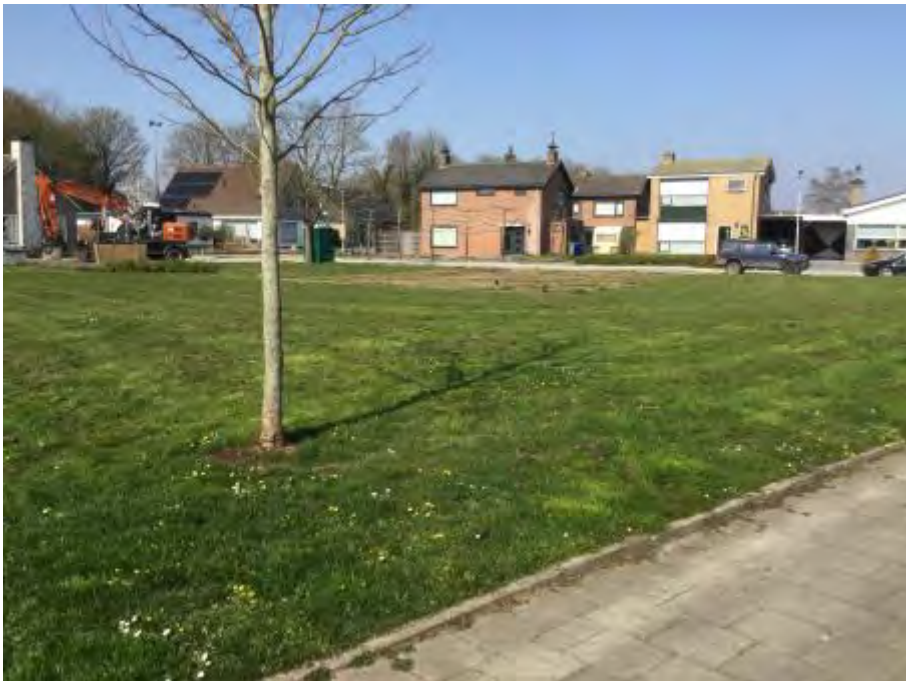
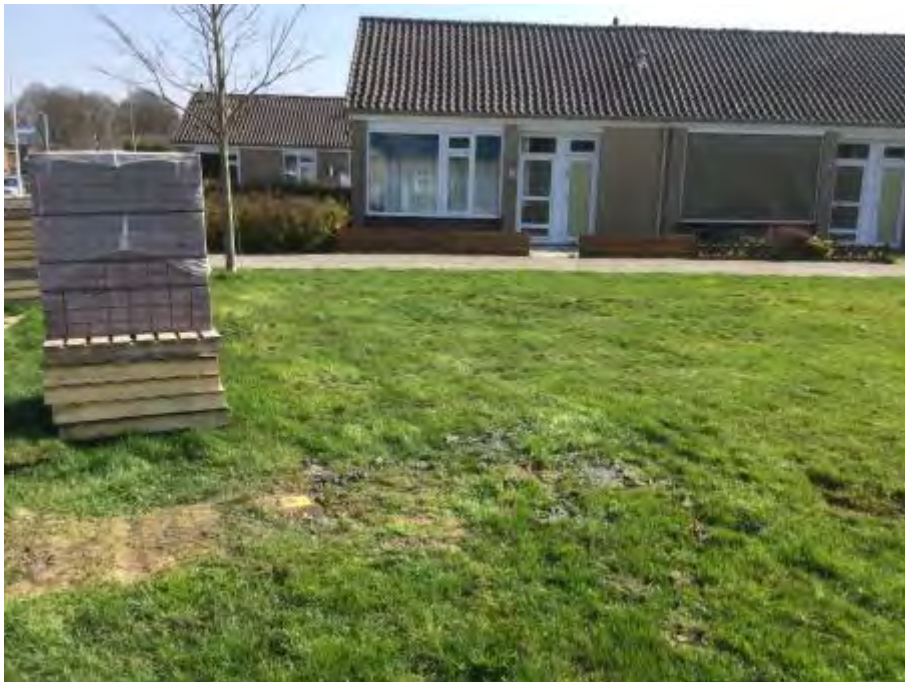
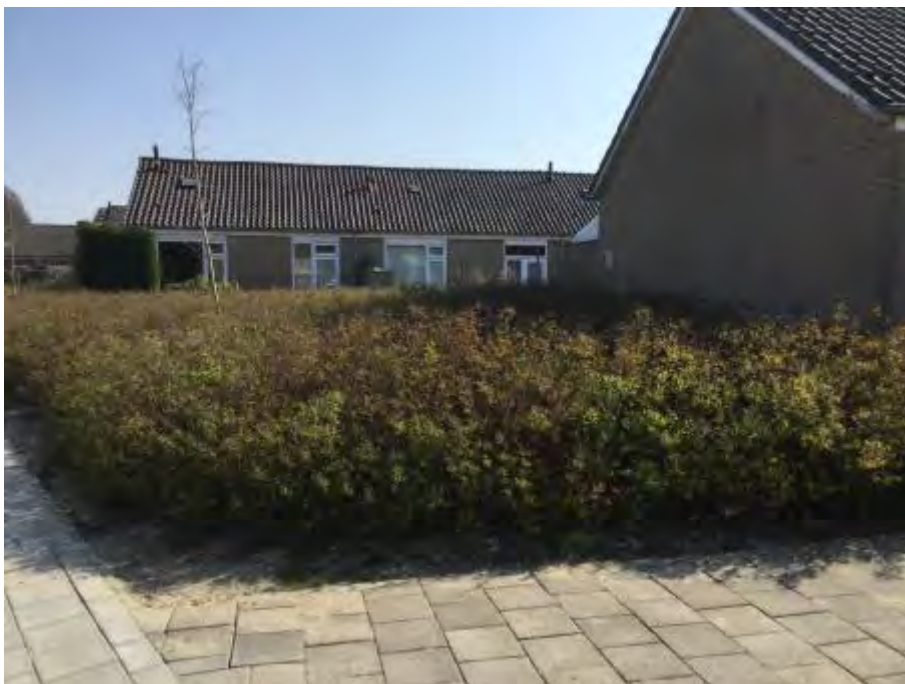
**BIJLAGE 2.4**  
Fotoreportage

De terreinverkenning is op 23 maart 2022 uitgevoerd. Op basis van de terreinverkenning blijkt geen sprake te zijn van aanvullende bijzonderheden en hebben zich geen wijzigingen voorgedaan ten opzichte van de reeds verkregen gegevens.
