### Aanvullend bodemonderzoek Glacisstraat 1 te Sas van Gent

projectnr. 260985-41  
revisie 00  
februari 2014

Project: Aanvullend bodemonderzoek Glacisstraat 1 Sas van Gent

Projectnummer: 260985-41

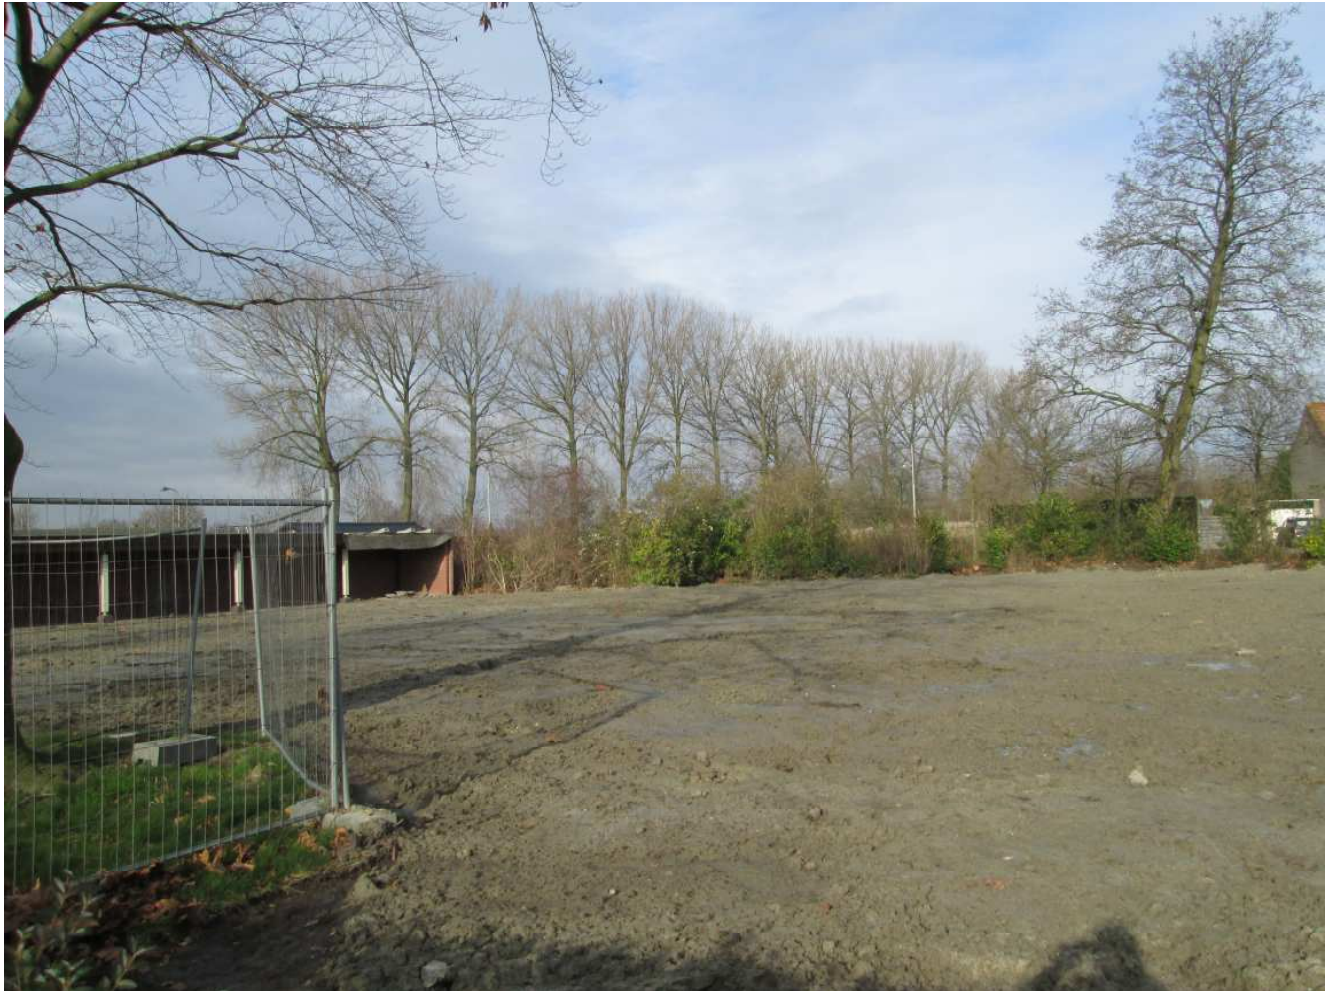
**Foto 1**

De onderzoekslocatie is gelegen ter plaatse van de Glacisstraat 1 te Sas van Gent en betreft een braakliggend terrein. Recent zijn de aanwezige opstallen (voormalige school) gesloopt. In oostelijke richting is de Glacisstraat gelegen. In noordelijke en zuidelijke richting wordt de locatie omsloten door respectievelijk het Bolwerk en Paul Krügersdreef. In westelijke richting zijn woningen aanwezig. In bijlage 6 is een foto van de onderzoekslocatie opgenomen.

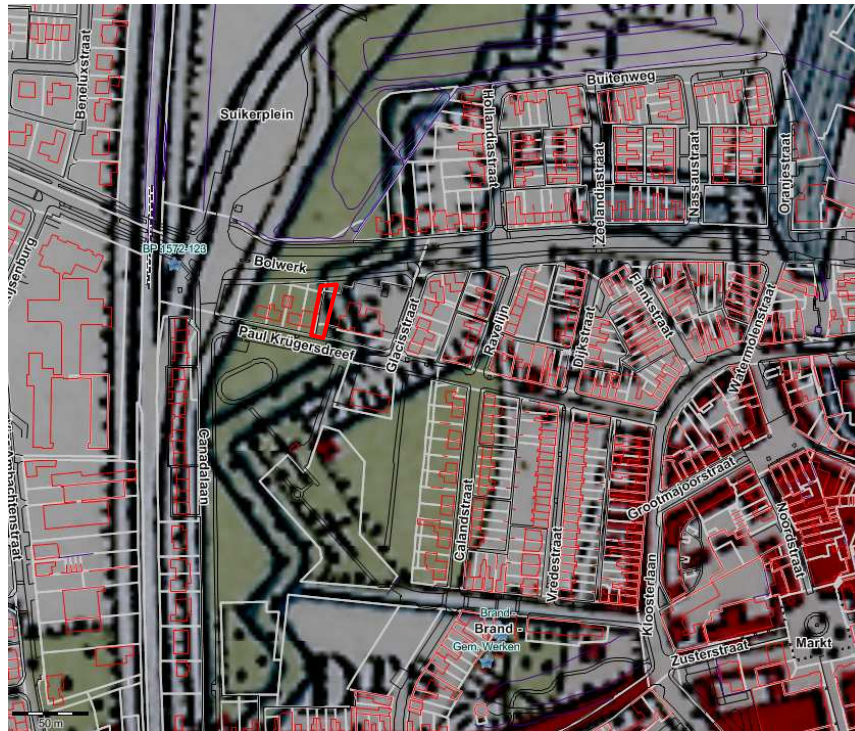
**Historische kaart 1910-1912**

In bijlage 7 zijn historische kaarten van de periode tussen 1910 en 1997 opgenomen. Uit de historische kaarten blijkt dat de locatie vanaf 1910 tot circa 1960 onbebouwd is. Uit de historische kaarten vanaf 1960 tot 1997 is bebouwing op de locatie en in de omgeving aanwezig.

Uit de historische blijkt dat de vestingsgracht ter plaatse van de onderzoekslocatie gelegen was. In het begin van de 20<sup>e</sup> eeuw is de vestingsgracht gedempt.
