Verkennd bodemonderzoek ondergrondse tank  
Glacisstraat 1 te Sas van Gent

projectnr. 260985-42  
revisie 00  
februari 2014

Project: Tankonderzoek Glacisstraat 1 Sas van Gent

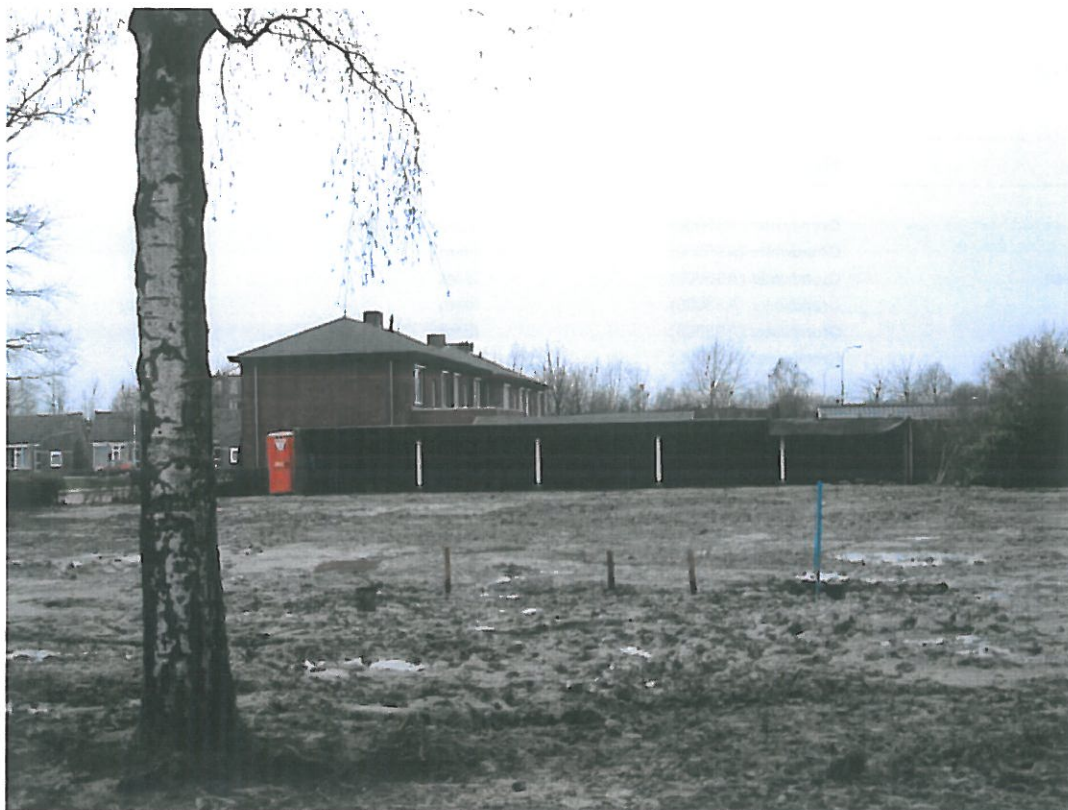
Foto 1

De onderzoekslocatie is gelegen ter plaatse van de Glacisstraat 1 te Sas van Gent en betreft een braakliggend terrein. Recent zijn de aanwezige opstallen (voormalige school) gesloopt. In oostelijke richting is de Glacisstraat gelegen. In noordelijke en zuidelijke richting wordt de locatie omsloten door respectievelijk het Bolwerk en Paul Krügersdreef. In westelijke richting zijn woningen aanwezig. In bijlage 7 is een foto van de onderzoekslocatie opgenomen.

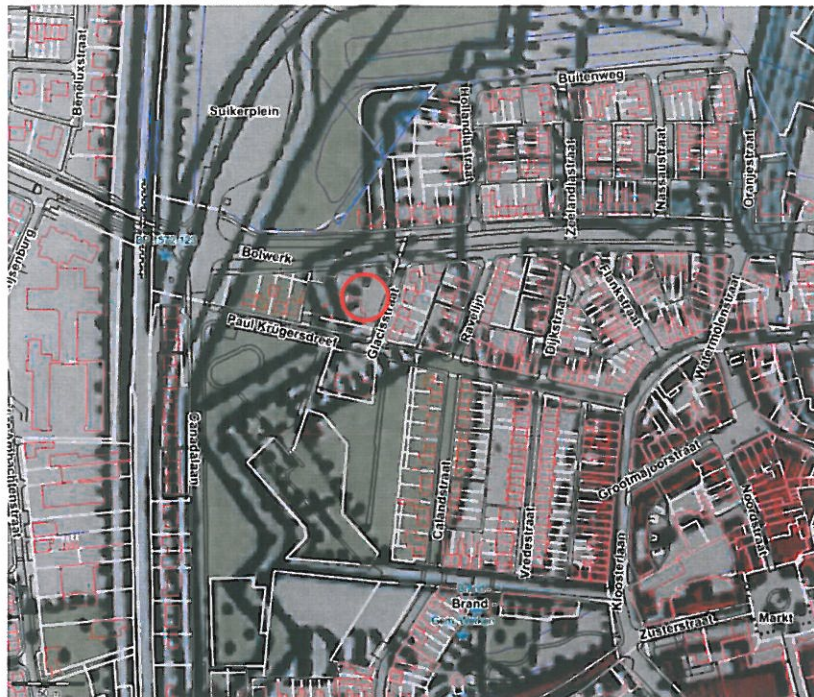
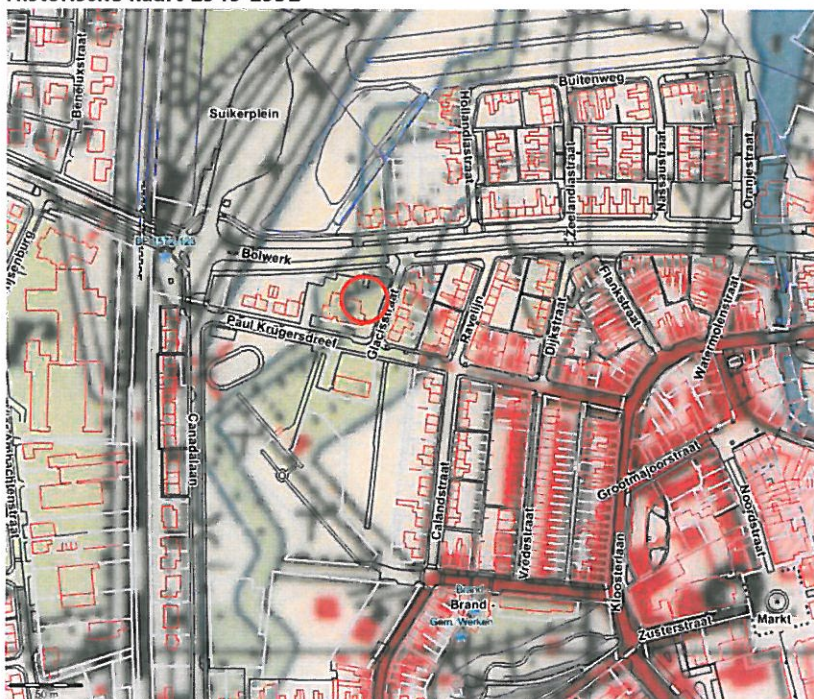
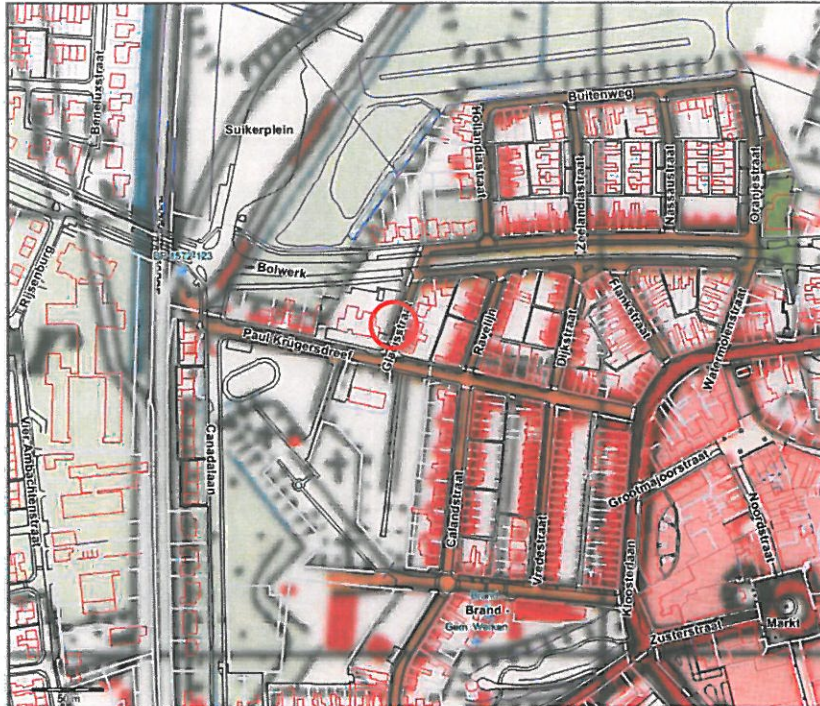
In bijlage 8 zijn historische kaarten van de periode tussen 1910 en 1997 opgenomen. Uit de historische kaarten blijkt dat de locatie vanaf 1910 tot circa 1960 onbebouwd is. Uit de historische kaarten vanaf 1960 tot 1997 is bebouwing op de locatie en in de omgeving aanwezig. Verder blijkt uit de historische kaarten dat een deel van de onderzoekslocatie ter plaatse van de voormalige vestingsgracht gelegen is.
