**MILIEUCONSULT**  
BODEM & ASBEST

**VERKENNEND BODEMONDERZOEK  
VOLGENS NEN 5740**

**JULIANA STRAAT E.O. TE SAS VAN GENT**

Projectnummer : ANL23-8268  
Periode onderzoek : November 2023  
Datum rapportage : 6 december 2023

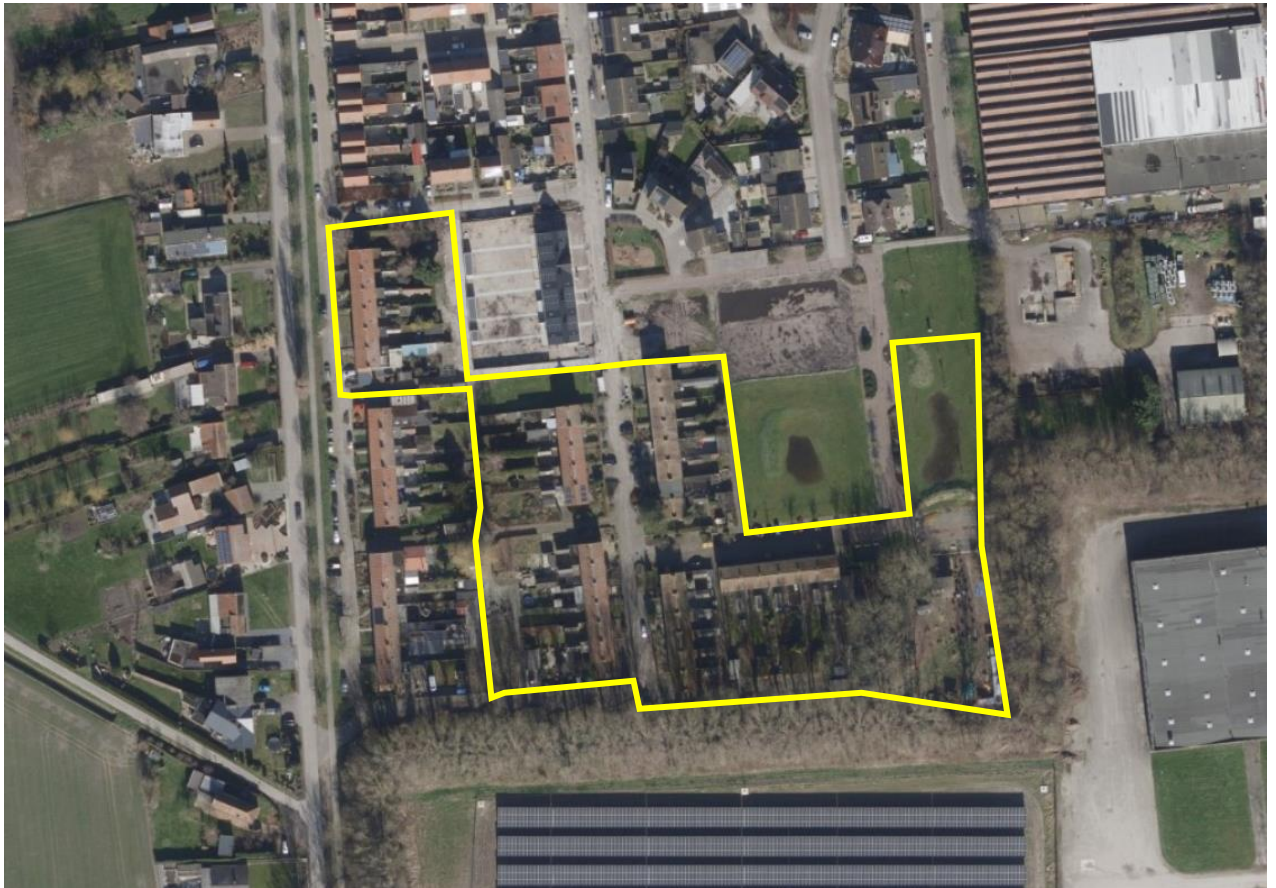
Figuur 17: Onderzoekslocatie (gele kader) weergegeven op luchtfoto van 2021. Bron: Topotijdreis.nl
