## **Bijlage 1. Bodemonderzoeken**

# **Verkennd en nader bodemonderzoek**

## **Scheldekade 56a t/m 61 te Terneuzen**

**Projectnr. 16A0440**

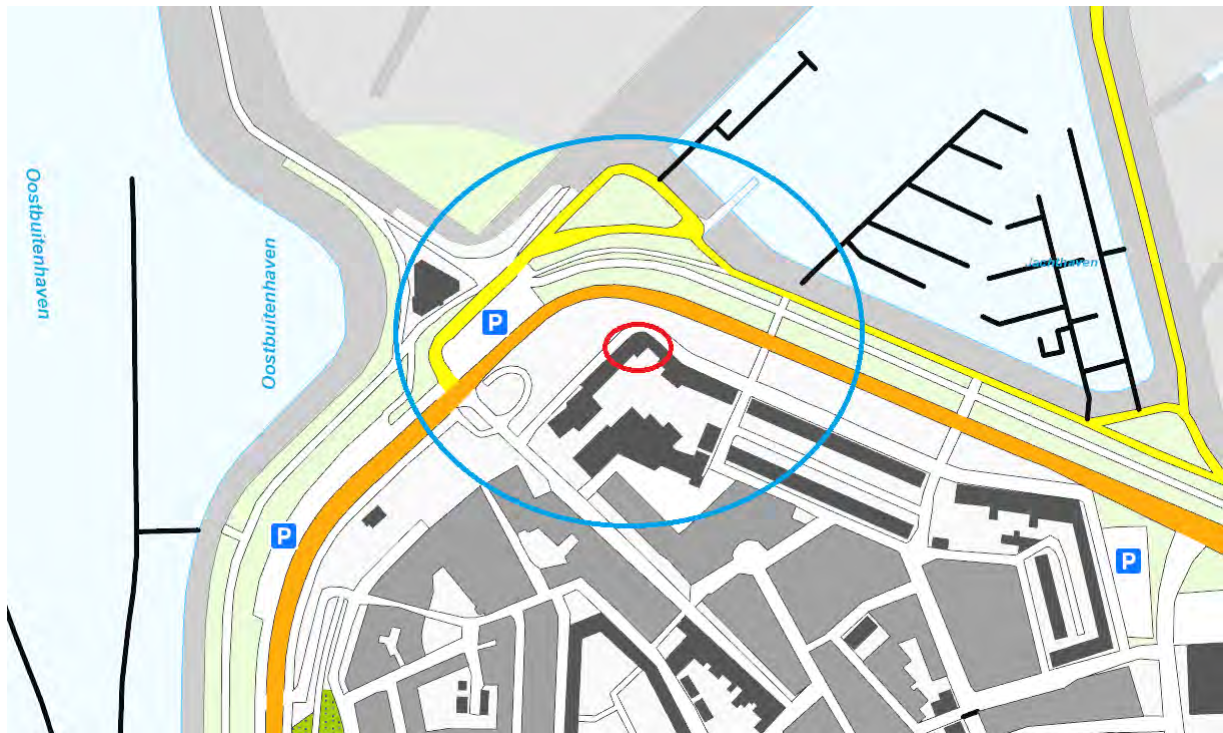
Figuur 1. Plangebied (rood) en studiegebied (blauw).

Het plangebied is weergegeven in figuur 1. Het plangebied is het gebied waar de werkzaamheden zullen plaatsvinden (rood aangegeven). Het studiegebied is wat ruimer genomen (blauw) omdat sommige soorten een groter leefgebied hebben.

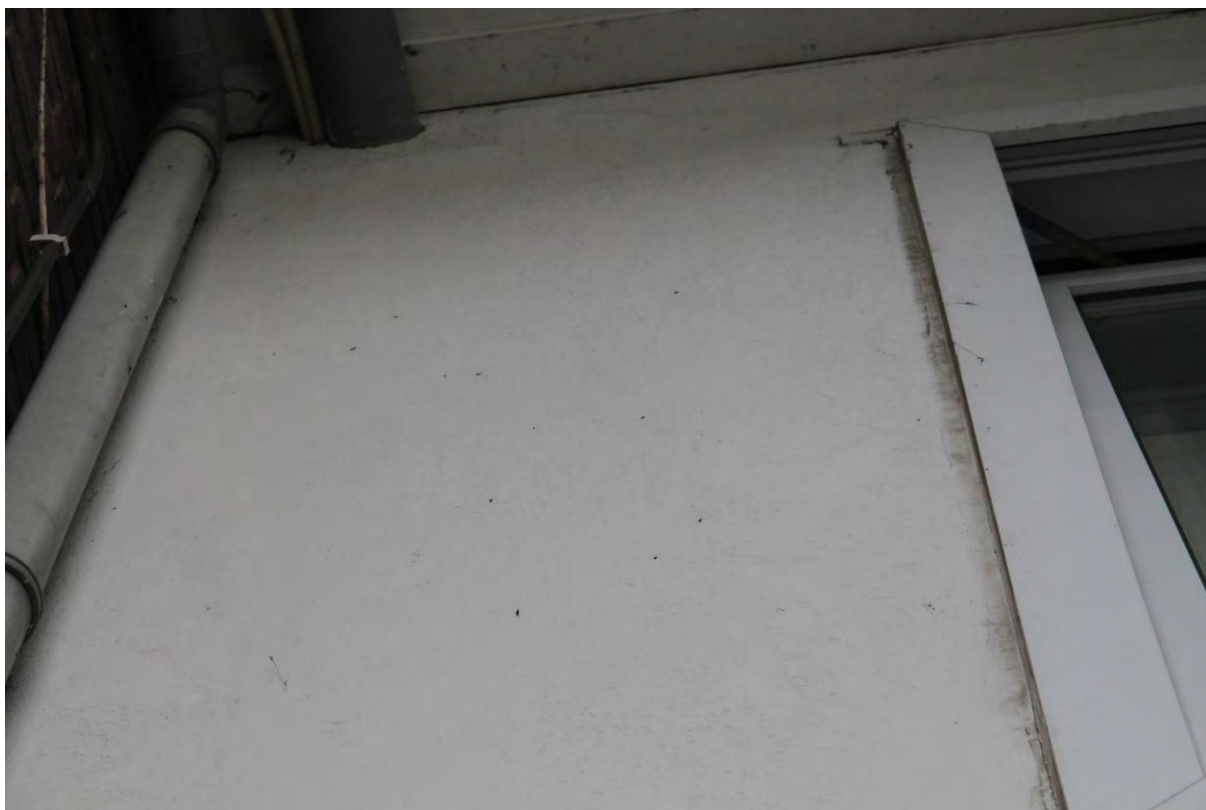
Foto 2. Locatie sporen vleermuizen.

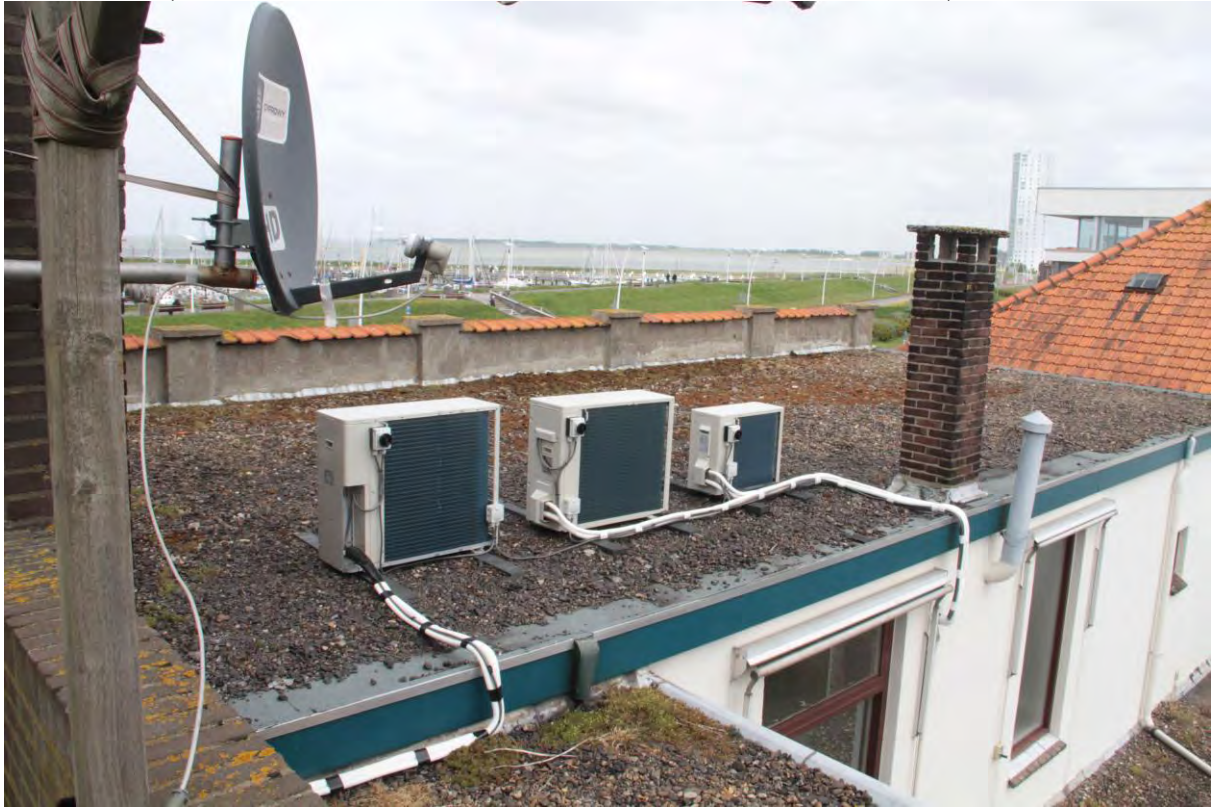
Foto 4. Dak (in het verleden broedde hier wel eens Scholekster of Visdief).

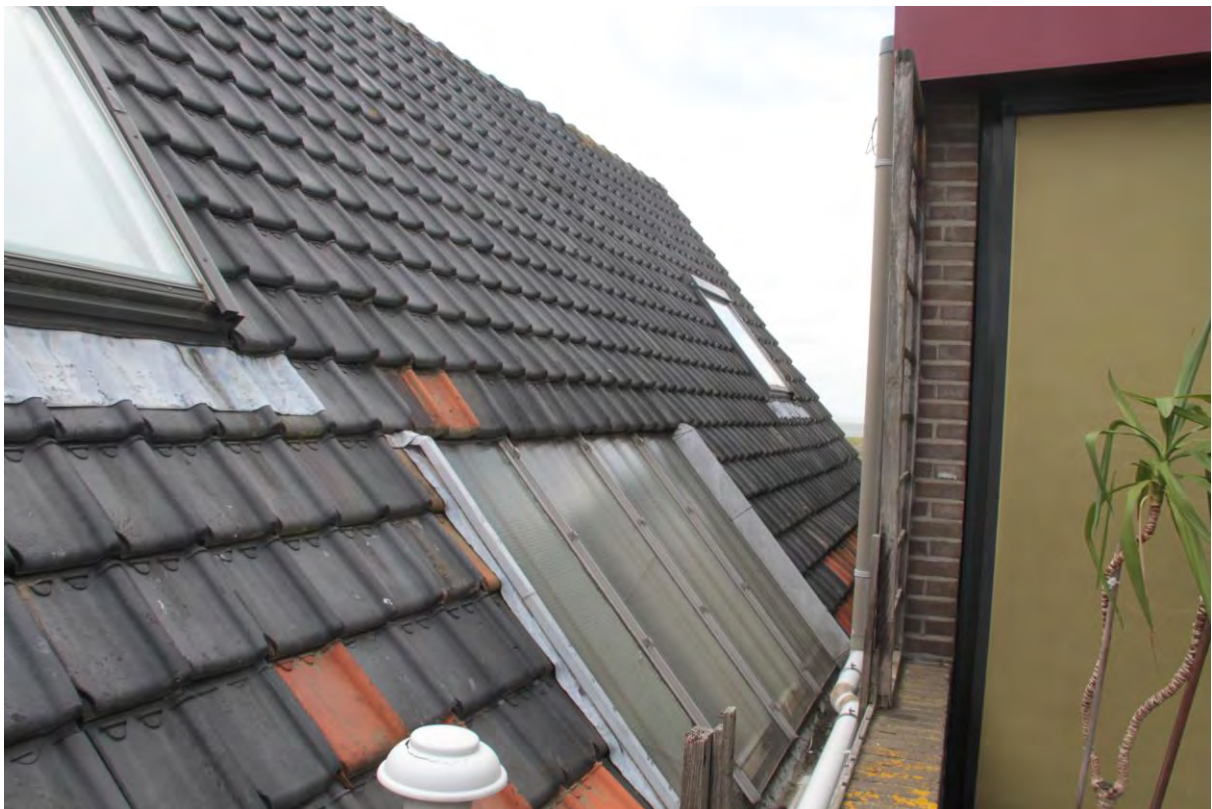
Foto 5. Dak, geen Huismus of Gierzwaluw vastgesteld.

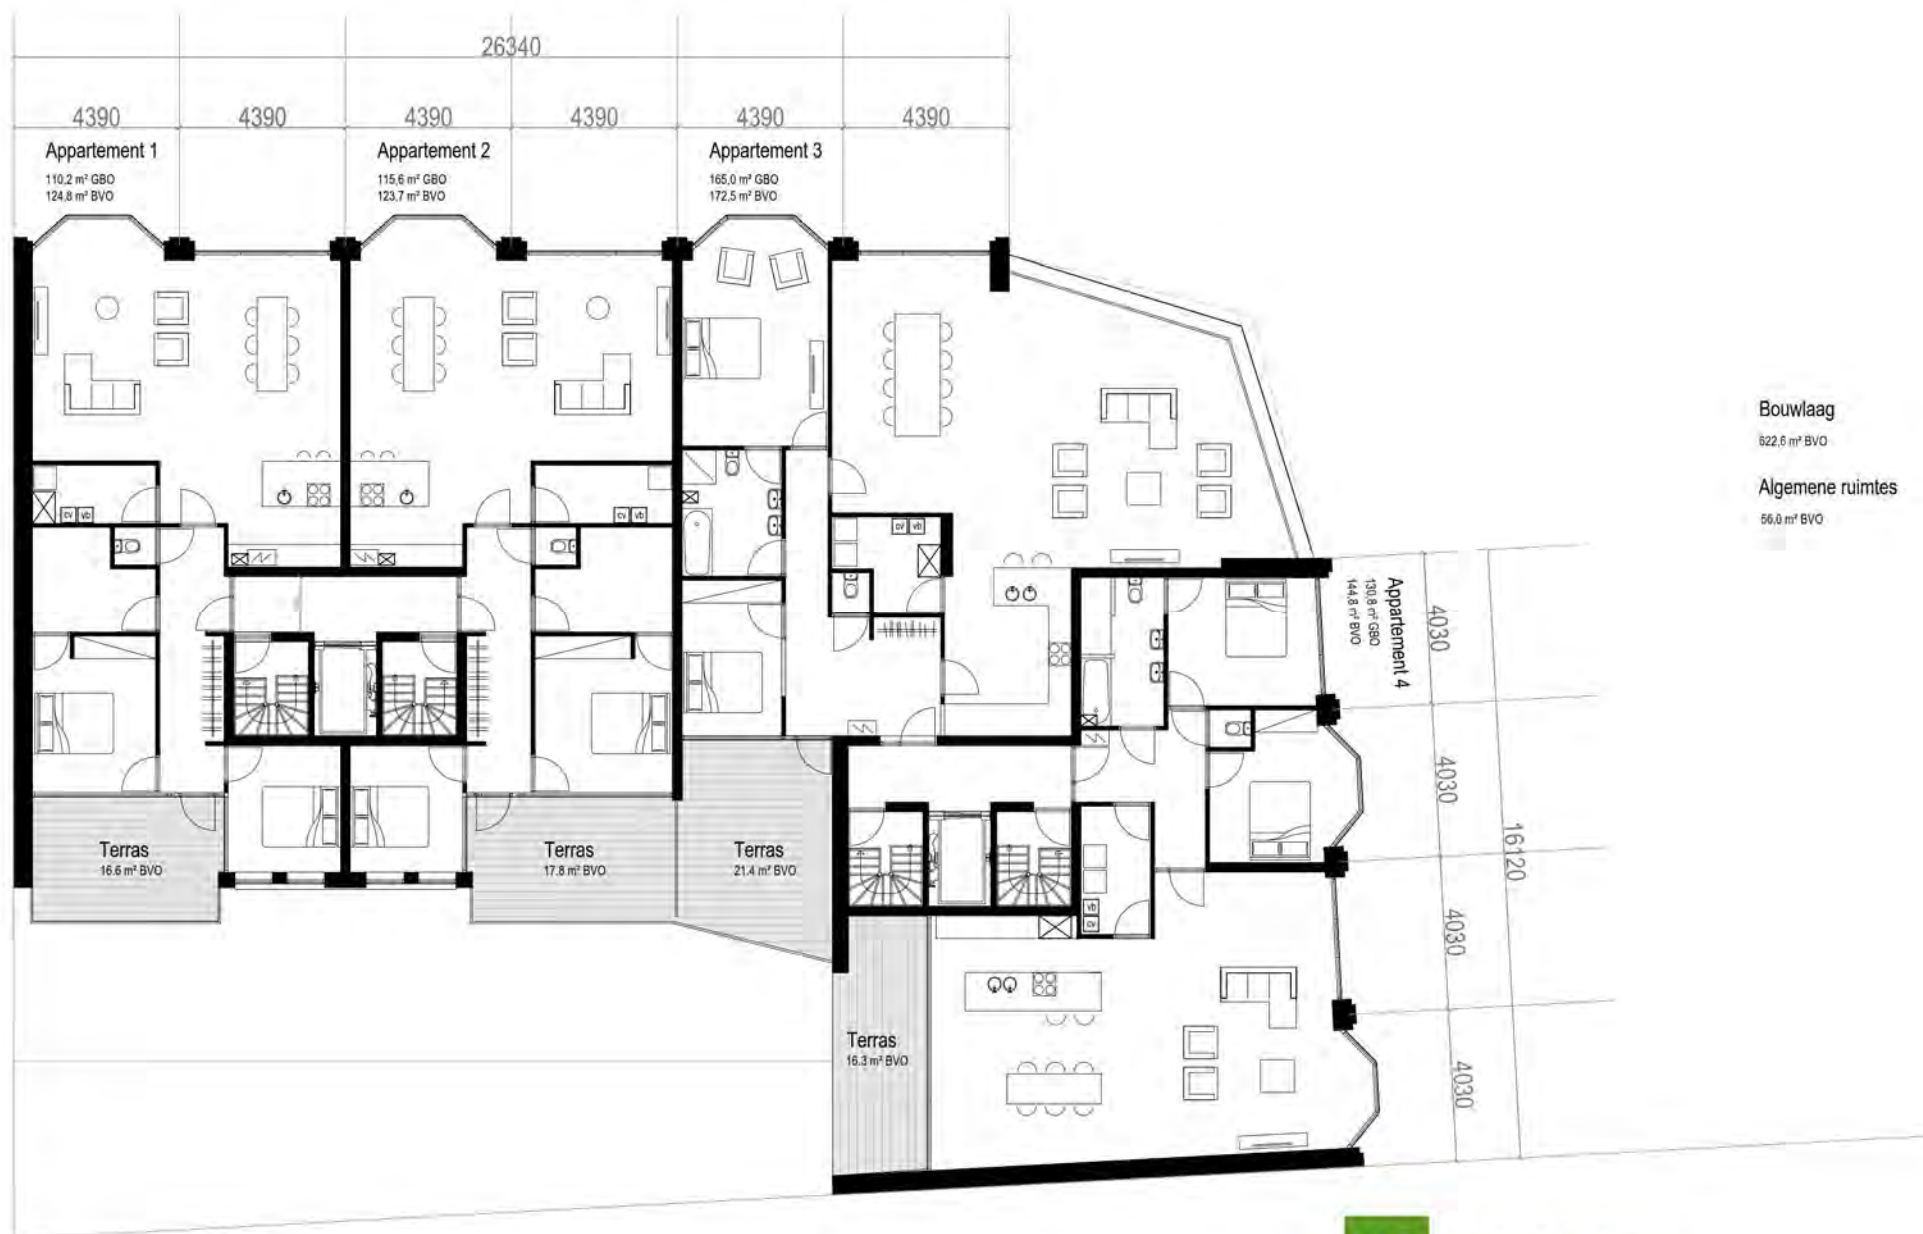
## 2e VERDIEPING

Project  
Voorlopig ontwerp  
Scheldekade Terneuzen 56a t/m 61  
Plattegronden 1:100 op A2
