## NADER BODEMONDERZOEK

Locatie : DOW terneuzen stikstofleiding  
Opdrachtgever : SGS Roos+Bijl  
Projectnummer : 25.21.00507  
Datum : 16 november 2021  
-definitief-

Nader bodemonderzoek

DOW terneuzen stikstofleiding

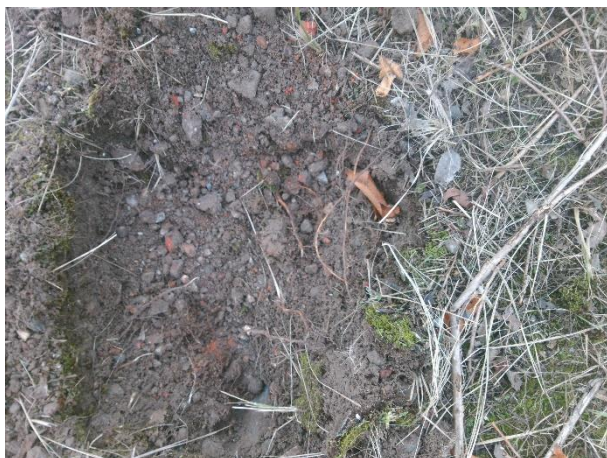
*Foto 1: Bijmengingen boring 7*
