**MILIEUCONSULT**  
BODEM & ASBEST

**VERKENNEND BODEMONDERZOEK  
VOLGENS NEN 5740  
AMBERBOOMSTRAAT 2 TE TERNEUZEN**

Projectnummer : ANL22-6937  
Periode onderzoek : Oktober 2022  
Datum rapportage : 26 oktober 2022

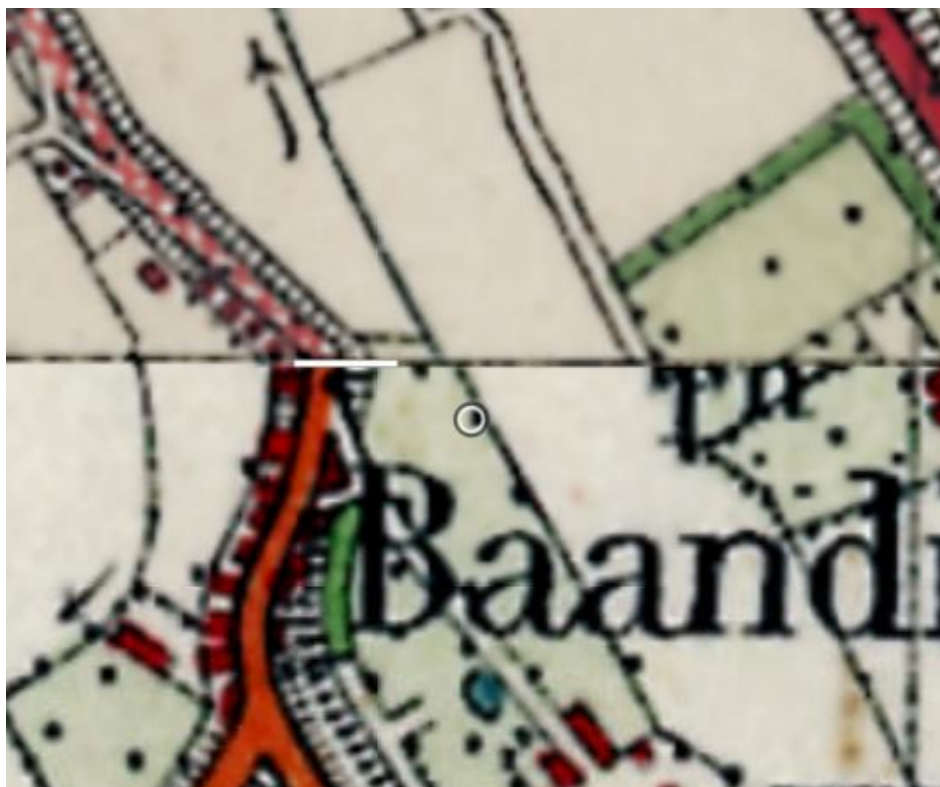
Figuur 1: Onderzoekslocatie weergegeven op de historische kaart van 1949. Bron: Topotijdreis.nl

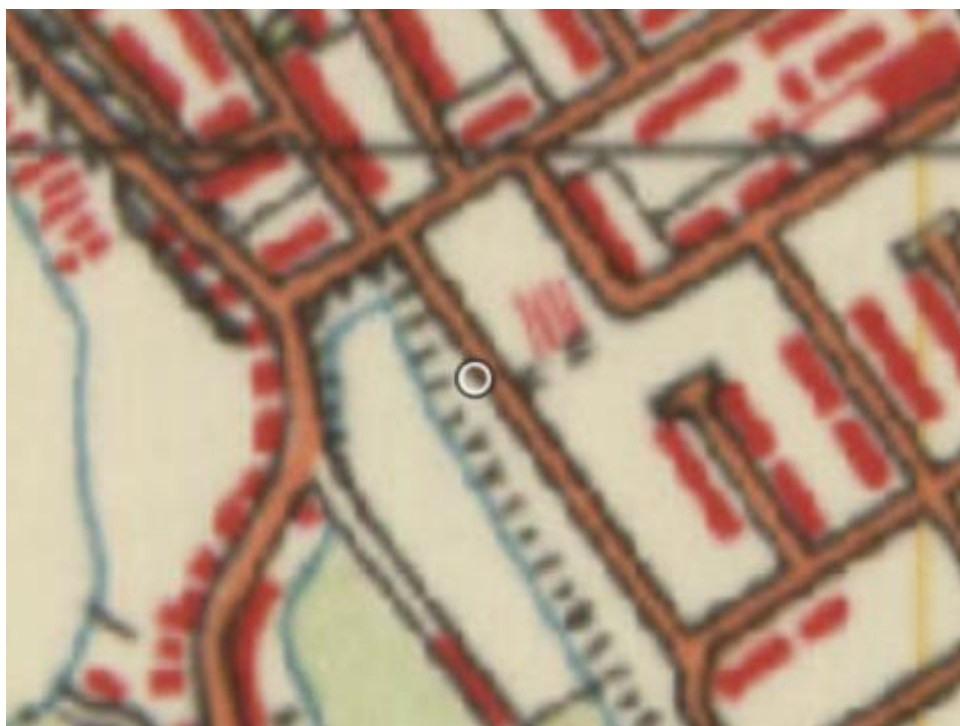
Op historische kaarten (periode 1949 - 1971) is aan de westzijde van de onderzoekslocatie verticaal een watergang zichtbaar. Tijdens de uitvoering van de veldwerkzaamheden wordt gelet op het aantreffen van eventuele (verdachte) bijmengingen en/of afwijkende bodemlagen.

Figuur 2: Onderzoekslocatie weergegeven op de historische kaart van 1971. Bron: Topotijdreis.nl
