# Onderzoek aanwezigheid beschermde soorten te slopen bebouwing Finlandweg 23 Westdorpe

16 oktober 2025

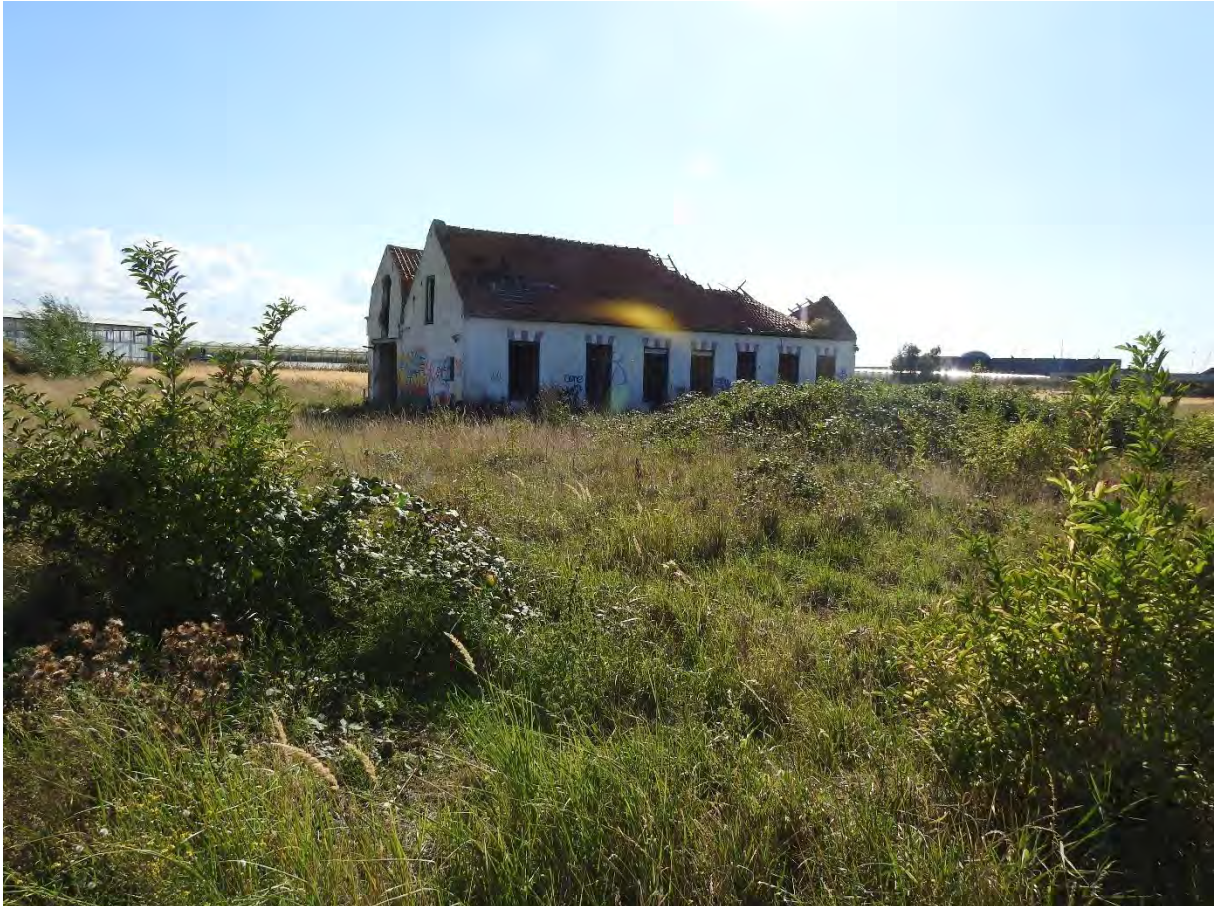
Foto 1. Te slopen bebouwing.

De werkzaamheden bestaan uit het slopen van bebouwing. Het betreft een vervallen woonhuis dat al geruime tijd leeg staat. Het dak is sinds 2022 steeds verder ingestort.

In 2022 zijn er vleermuizen vastgesteld in de te slopen bebouwing. In het voorjaar van 2025 zijn er 2 vleermuispaalkasten geplaatst. Het woonhuis is sinds 2025 steeds verder in verval geraakt. Er zijn in 2025 geen vleermuizen vastgesteld in de te slopen bebouwing. De bebouwing heeft geen functie als vliegroute voor vleermuizen. Er zijn wel vleermuizen vastgesteld in de geplaatste vleermuispaalkasten. Dit betreft gewone dwergvleermuizen, 2 exemplaren. De bebouwing kan gesloopt worden, maar de vleermuispaalkasten dienen behouden te blijven. In de nieuwbouw dienen minimaal 4 inbouwvoorzieningen (op minimaal 3 verschillende gevelposities) aangebracht te worden. Een voorbeeld is opgenomen in bijlage 1. Vervolgens kunnen de vleermuispaalkasten verwijderd worden (na 3 maanden gewenningsperiode in de periode april-september) indien ze niet in gebruik zijn.

Er zijn algemene broedvogels te verwachten in de te slopen bebouwing of de nabijheid van de bebouwing. Dit betreft algemene soorten. De nesten van deze soorten zijn beschermd in de broedperiode. Door de sloop uit te voeren buiten de broedperiode kan voorkomen worden dat broedvogels verstoord worden. Een goede periode om de sloopwerkzaamheden uit te voeren is vanaf 1 augustus tot 1 maart.
