# Historisch Vooronderzoek

Niet Gesprongen Explosieven

## NGE-Risicokaart

## Gemeente Terneuzen

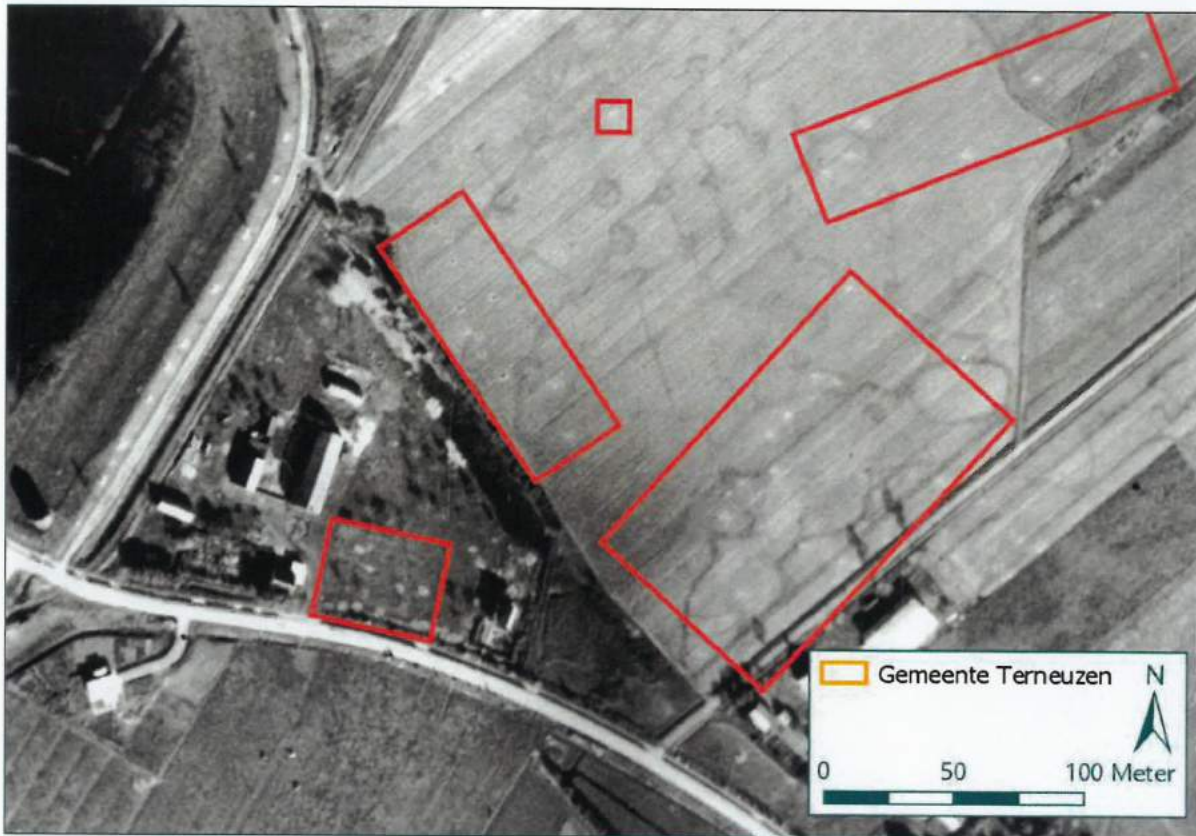
Figuur 180: Luchtfoto's d.d. 5 oktober 1944. Waargenomen verstoringen zijn met rood omkaderd. (Bron luchtfoto: LMH).

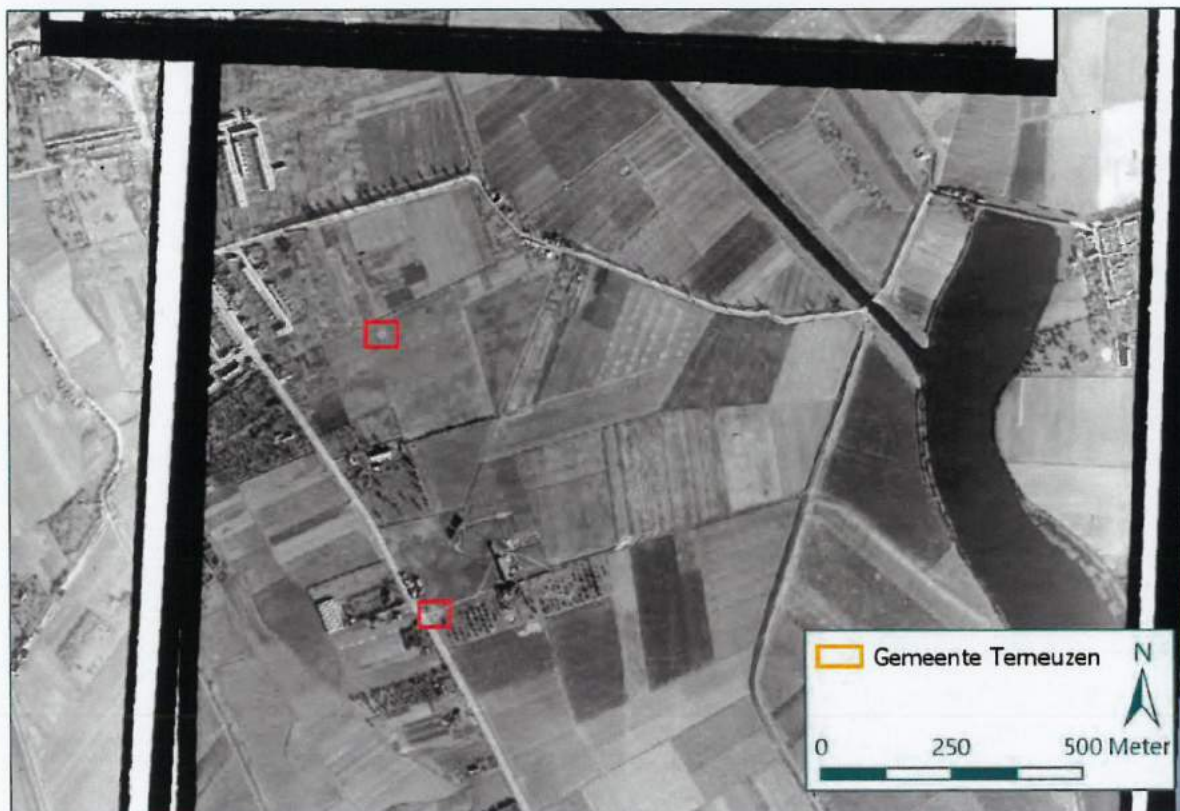
Figuur 187: Luchtfoto's d.d. 28 september 1944. Op één luchtfoto zijn ten zuidoosten van Terneuzen twee kraters waarneembaar (rood omkaderd). (Bron luchtfoto's: NCAP).

Ten zuidoosten van Terneuzen zijn twee kraters waarneembaar, zie Figuur 187. Het is niet duidelijk of de kraters zijn veroorzaakt door het detoneren van granaten. Mogelijk zijn de kraters veroorzaakt door vliegtuigbommen of raketten. Vanwege de twee losse kraters wordt geen NGE-Risicogebied afgebakend, zie paragraaf 3.3.4.
