## Nader onderzoek sloop bebouwing Oostelijk Bolwerk 11 Terneuzen

12 december 2021

Adviesbureau Wieland  
Liniestraat 13  
4561 ZS Hulst  
0612352169

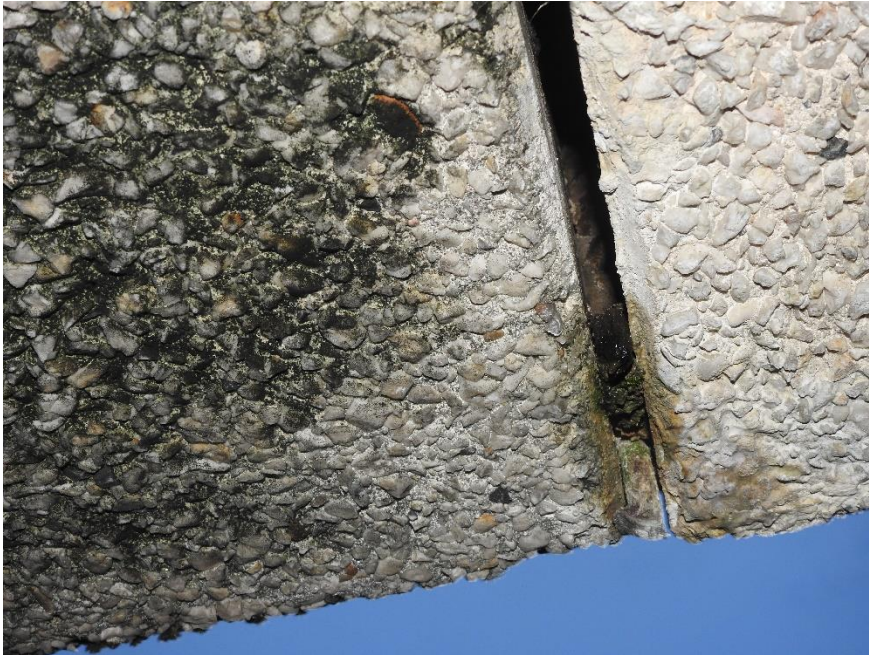
Er is 1 verblijfplaats van de gewone dwergvleermuis vastgesteld. Bij het onderzoek van 28 september werden 2 uitvliegende exemplaren vastgesteld uit een kier aan de zuidzijde van het gebouw, zie foto 1

Foto 1. Kier waar verblijfplaats is aan de zuidzijde van het gebouw.

Voor het slopen van de bebouwing dient een ontheffing in het kader van de Wet Natuurbescherming aangevraagd te worden voor de gewone dwergvleermuis. Er gaat 1 zomerverblijfplaats verloren. Voor de sloop dienen mitigerende maatregelen getroffen te worden. Er zijn in gebouw circa 4 kieren die geschikt zijn als dagverblijf voor vleermuizen. Hier kunnen exclusieflaps gemonteerd worden.

Er dienen 4 alternatieve verblijfplaatsen voor de aanvang van de sloop in de directe omgeving voorzien te worden. In de nieuwbouw dienen minimaal 4 blijvende voorzieningen opgenomen te worden voor vleermuizen.

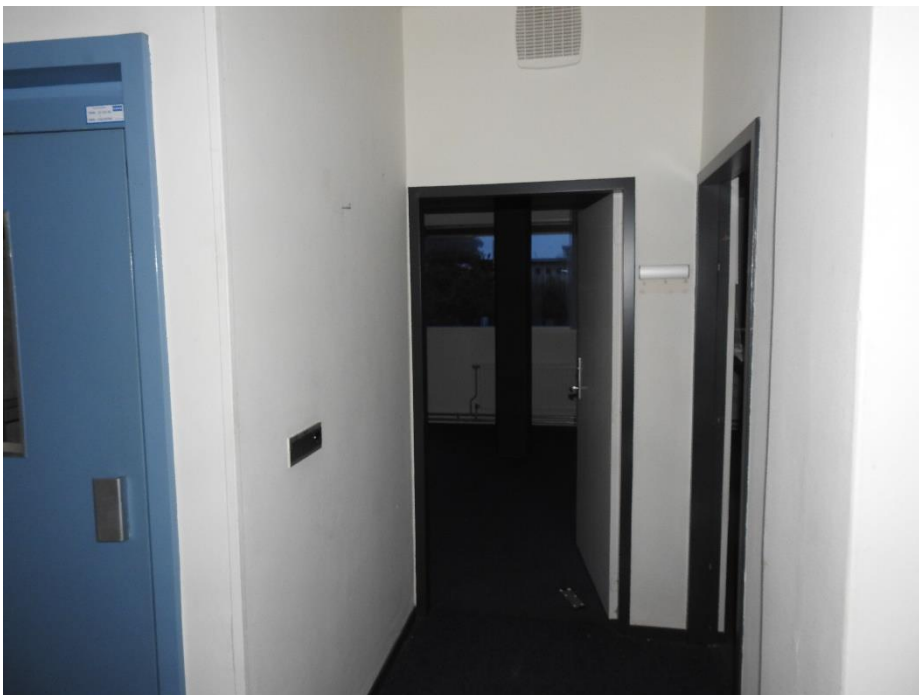
Foto 2. Geen waarnemingen van vleermuizen inpandig.

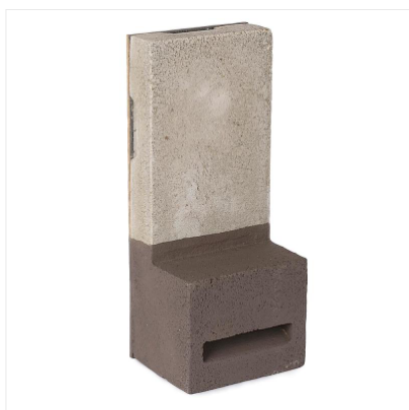
## IB VL 06 Inbouwsteen Vleermuizen

Deze inbouwsteen is ideaal voor vleermuizen als zomerverblijf, paarverblijf en bij milde winters als winterverblijf. Welke soort gebruik maakt van de inbouwsteen is afhankelijk van het gebied waar de inbouwsteen wordt toegepast en welke soorten daar al voorkomen. Bij toepassing van één steen per locatie dient deze als zomerverblijf of paarverblijf. De inbouwsteen is ook geschikt als kraamverblijf, hiervoor moeten wel meerdere stenen aan elkaar geschakeld worden zodat er een grotere ruimte ontstaat. Dat kan met de kasten onderling maar ook met de zgn. 'spouwsteen'.

- Blokjes aan de zij- en bovenkant zijn gemaakt van een dun stukje houtbeton en gemakkelijk uit te breken (geen schroeven meer)
- De achterwand van de inbouwsteen is van eco-plaat (gerecycleerd kunststof)
- Aan de binnenzijde van de achterwand is een laag spuitkurk aangebracht om de vleermuis een perfecte grip te geven
- De achterwand van de inbouwsteen loopt door aan de zijkant, hierdoor sluiten de doorgangen (bij de verwijderde blokjes) bij een gekoppelde steen beter aan
- Het spouw gedeelte is smaller, hierdoor komt de steen minder diep in de spouw terecht

De vleermuis inbouwsteen kan worden toegepast bij nieuwbouw of renovatie. De voorzijde met sleuf is gemaakt op maatvoering van een standaard waalformaat (3 lagen hoog). De voorzijde van de inbouwsteen (met de sleuf) wordt gelijk met de voorzijde van de gevel geplaatst. De isolatie in de spouw kan gewoon doorlopen achter de steen dus er ontstaat geen koudebrug. Wanneer een inbouwsteen toch ten koste gaat van de dikte van het isolatiemateriaal, plaats dan aan de achterkant van de neststeen een stukje dunner, hoogwaardiger isolatiemateriaal. Zo behoudt de isolatiewaarde.

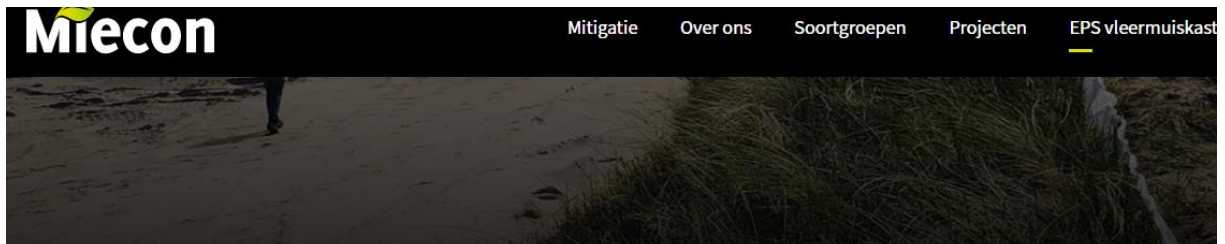
#### EPS-VLEERMUIZENKAST

MIECON BV heeft een vleermuizenkast ontwikkeld op basis van waarnemingen in het veld. De reguliere, in de handel verkrijgbare vleermuiskasten voor in muren, vormen een risico voor de bouwer.

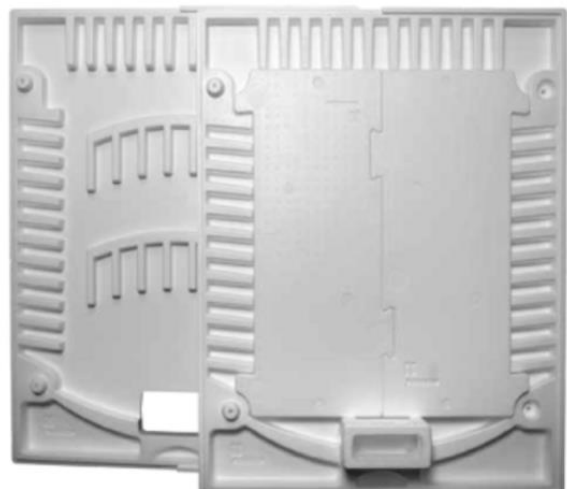
Doordat de kasten van houtbeton of ander steenachtig materiaal zijn geproduceerd, is er een reëel risico dat er een koudebrug gevormd wordt. De vleermuizenkast die MIECON heeft ontwikkeld veroorzaakt dat probleem niet. Deze kast is namelijk opgebouwd uit isolatiemateriaal (EPS).
