**RAPPORT**  
**Vooronderzoek NEN 5725**  
**Molenstraat 28 te Westdorpe**

Aeres Milieu projectnummer AM20144

| Adres onderzoekslocatie | : Molenstraat 28 te Westdorpe |

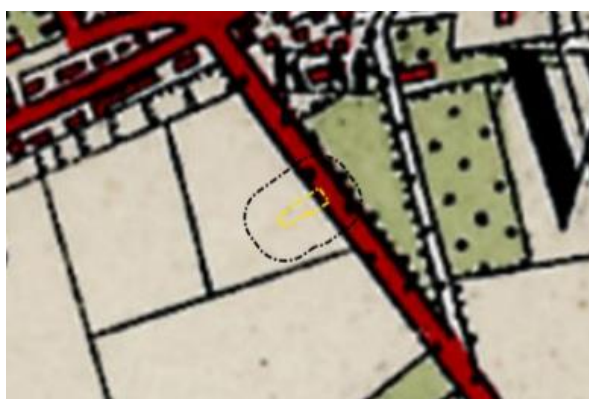
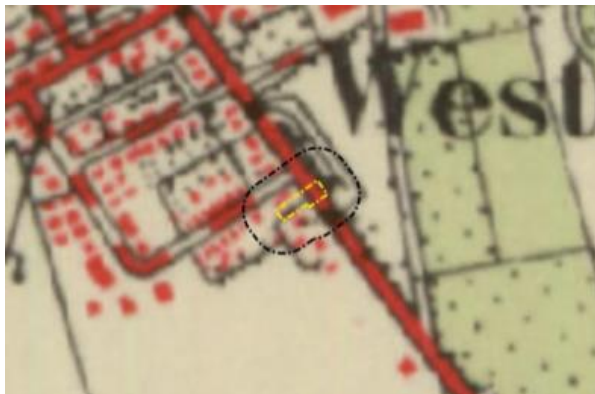
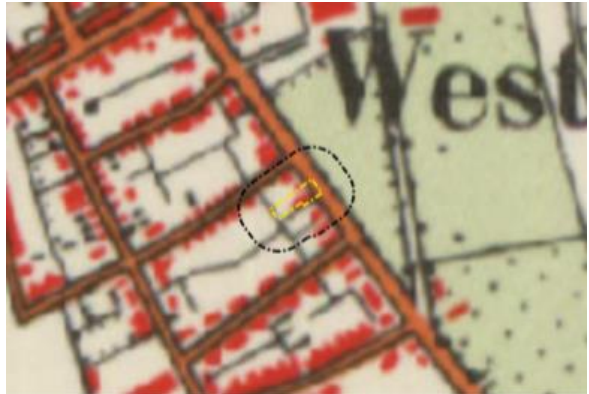
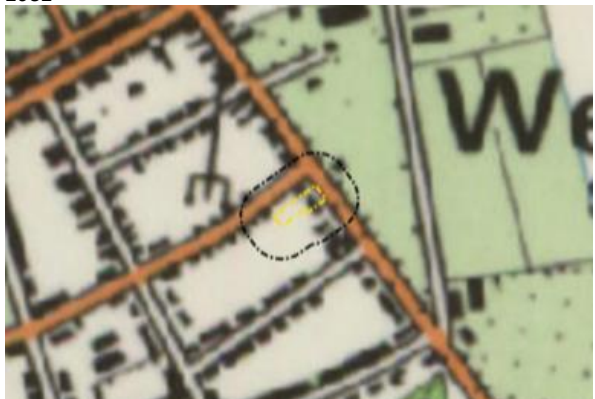
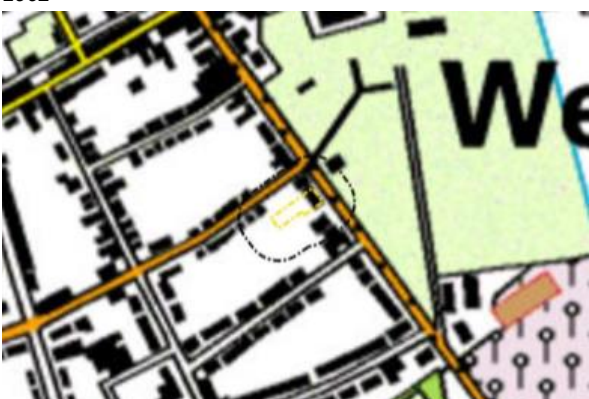
Afbeelding 2: geraadpleegde historische kaarten (Bron kaarten: topotijdreis.nl)

In het kader van het vooronderzoek is historisch kaartmateriaal [www.topotijdreis] bestudeerd, hieruit is af te leiden dat de onderzoekslocatie tot circa 1951 onbebouwd is geweest. Op de kaart uit 1962 is te zien dat de bebouwing in de omgeving van de onderzoekslocatie sterk is uitgebreid. De kaart uit 1999 komt grotendeels overeen met de huidige situatie.

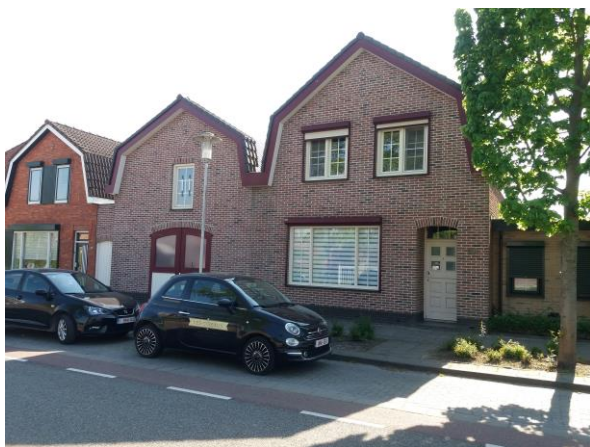
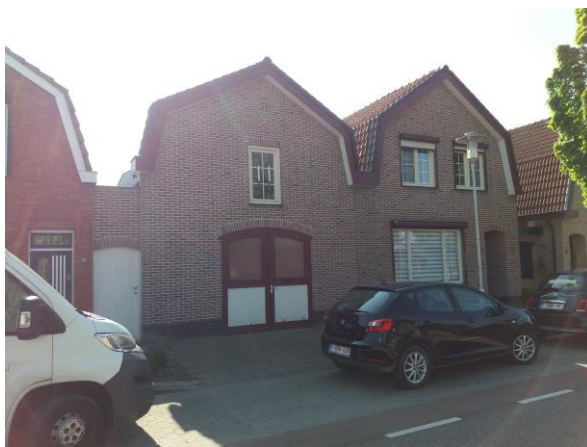
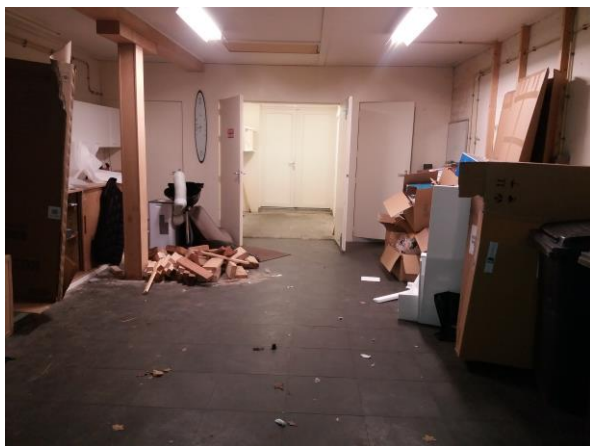
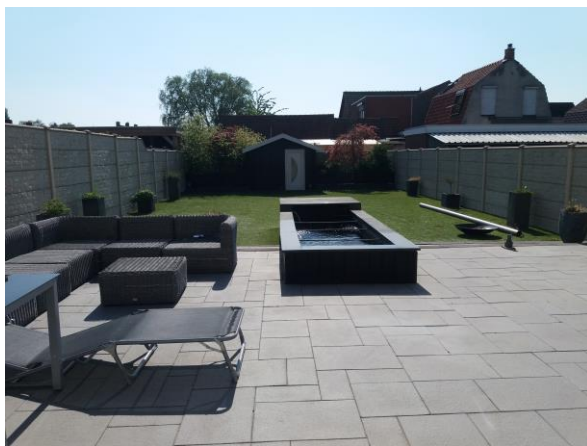
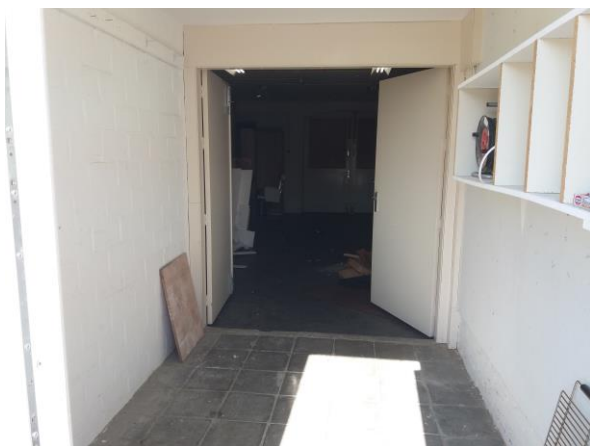
Foto's onderzoekslocatie

De onderzoekslocatie is bebouwd met een woonhuis (Molenstraat 28). De achterzijde van de woning is ingericht als tuin. De timmerwerkplaats is sinds november 2019 niet meer in gebruik en staat leeg. De vloer is voorzien van betontegels. Tijdens de veldinspectie is op het maaiveld geen asbestverdacht materiaal aangetroffen.

Er zijn geen waarnemingen gedaan welke wijzen op de aanwezigheid van bodemverontreinigingen of bronnen van verontreinigingen. Een fotoreportage van de onderzoekslocatie is opgenomen in bijlage 2. In bijlage 3 is een fotopuntenkaart opgenomen met de locaties van de genomen foto's.

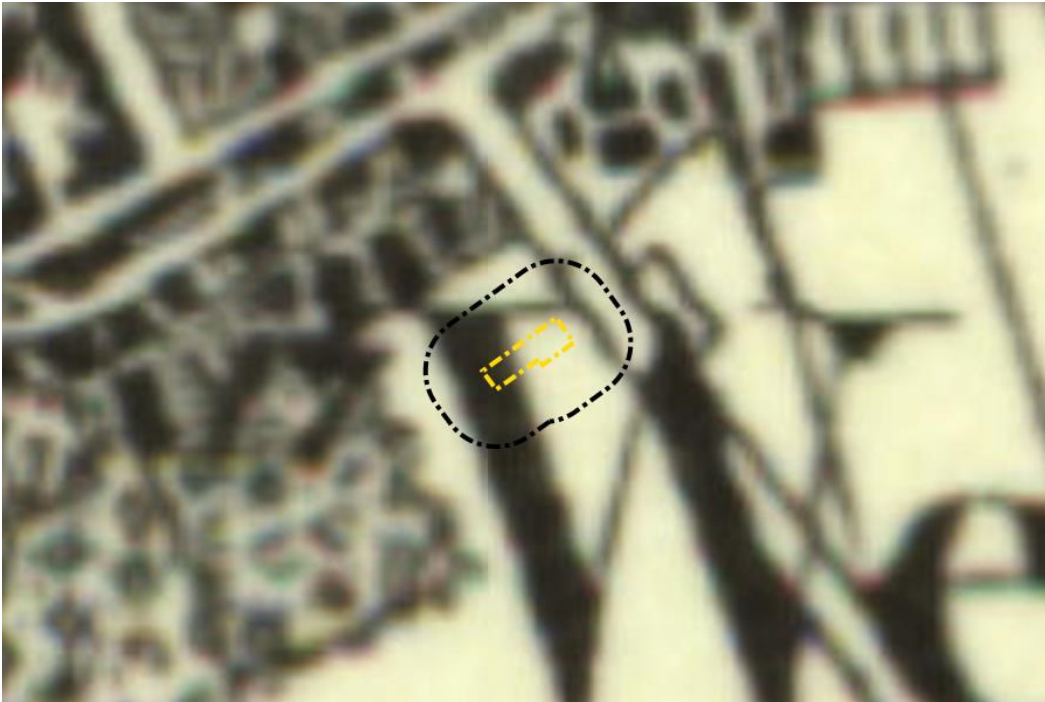
1864

Bij het raadplegen van historisch kaartmateriaal (bron: Topotijdreis, [www.topotijdreis.nl](http://www.topotijdreis.nl)) kunnen aanwijzingen aangetroffen worden met betrekking tot de aanwezigheid van antropogene lagen zoals ophogingen, dempingen, stortingen en/of opvullingen ter plaatse van de onderzoekslocatie.
