# Haven 9 Sint- Maartensdijk

Verkennd en aanvullend bodemonderzoek

**project** Haven 9 Sint Maartensdijk  
**projectnummer** 250201  
**projectleider** Roy Welhuis

**datum** 26 november 2025  
**referentie** 250201\_AdB\_RAP\_0003\_v1.0

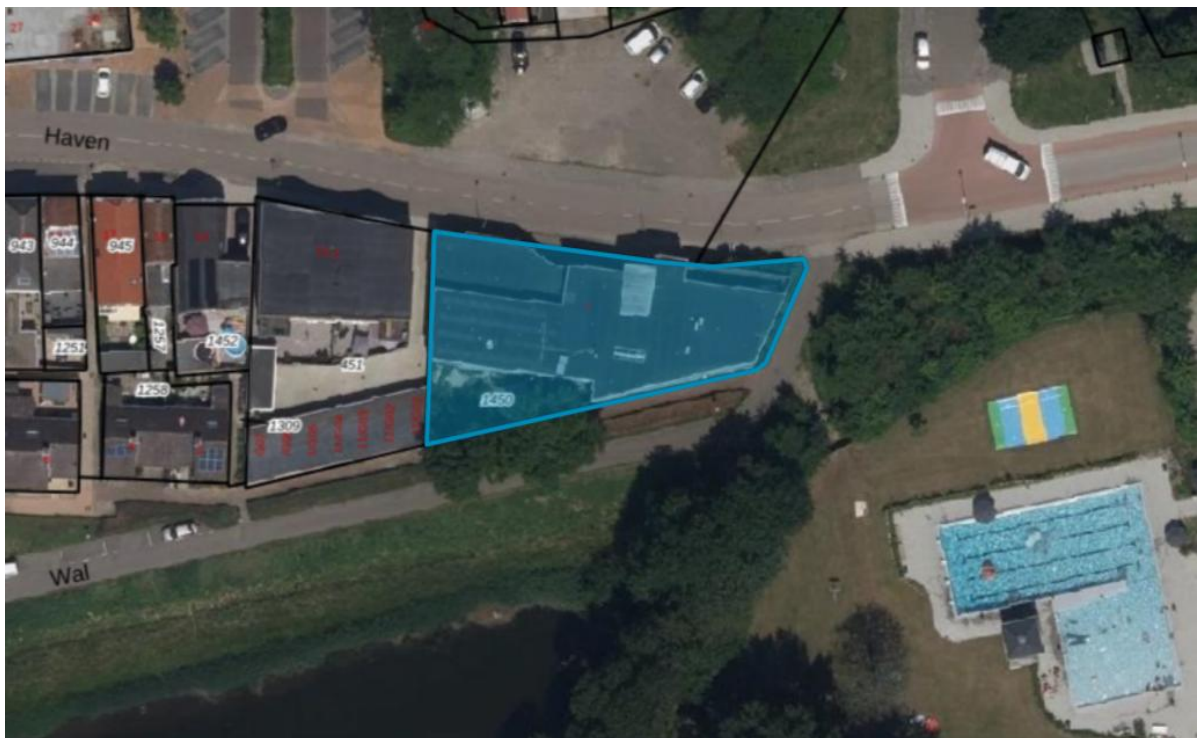
Figuur 1: Luchtfoto met ligging onderzoekslocatie (bron kadastralekaart.com).

De onderzoekslocatie ligt op de punt van het voormalige havenhoofd. Op de locatie is in 1984 kantoorbebouwing gesitueerd. Deze bebouwing is inmiddels gesloopt. Een luchtfoto met de ligging van de onderzoekslocatie is weergegeven in figuur 1. Verder is in bijlage 1 een locatietekening opgenomen.

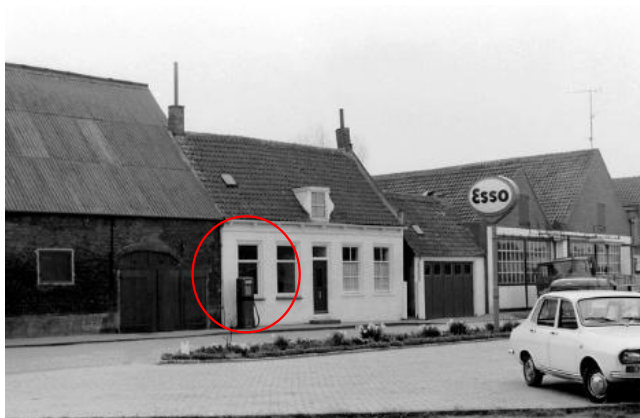
Figuur 2: Afleverzuil

De voormalige afleverzuil op de hoek van de voormalige schuur is niet onderzocht bij voorgaand onderzoek. Geadviseerd wordt om deze deellocatie alsnog te onderzoeken volgens strategie VEP, oppervlakte < 10 m<sup>2</sup> (1x boring met peilbuis). De voormalige situatie van de afleverzuil is weergegeven in figuur 2.
