**BMA Milieu**

**Rapportnummer** : **MBO.2019.0213**

**Datum** : **2 december 2019**

**Milieukundig bodemonderzoek**  
**Weg van Kodde 6 en Oostweg nabij 3**  
**Sint-Annaland**  
**Gemeente Tholen**

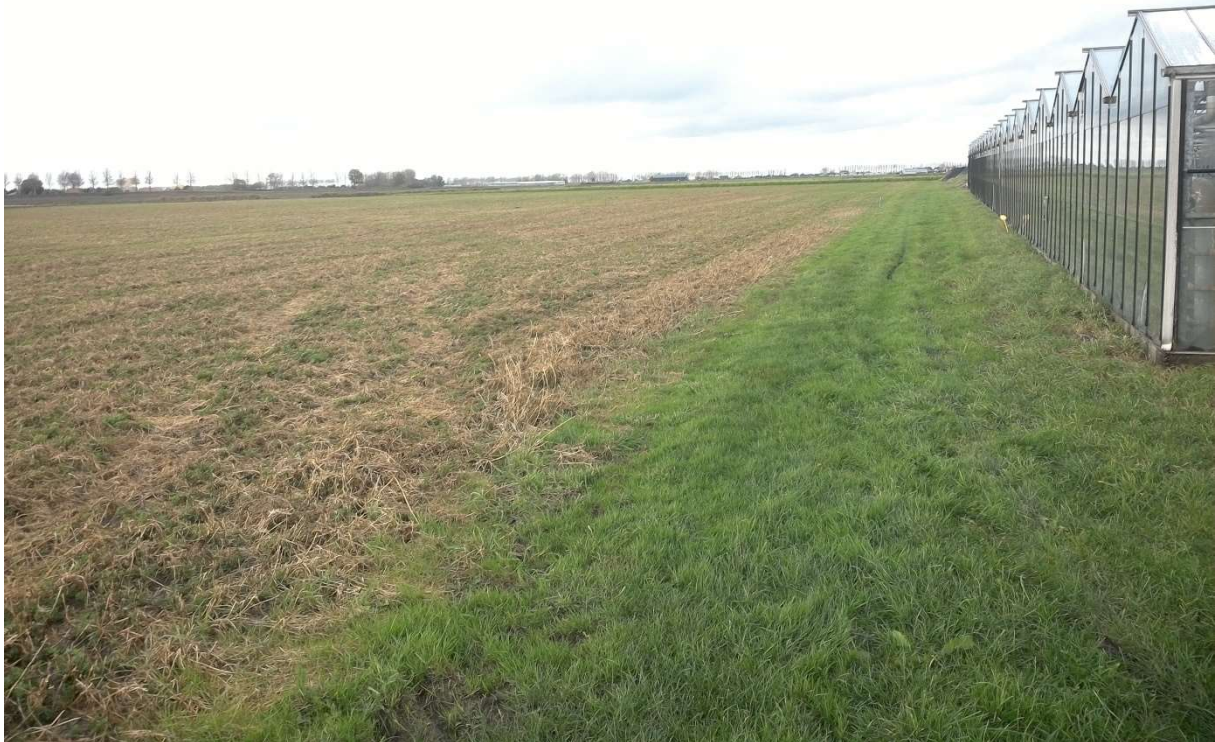
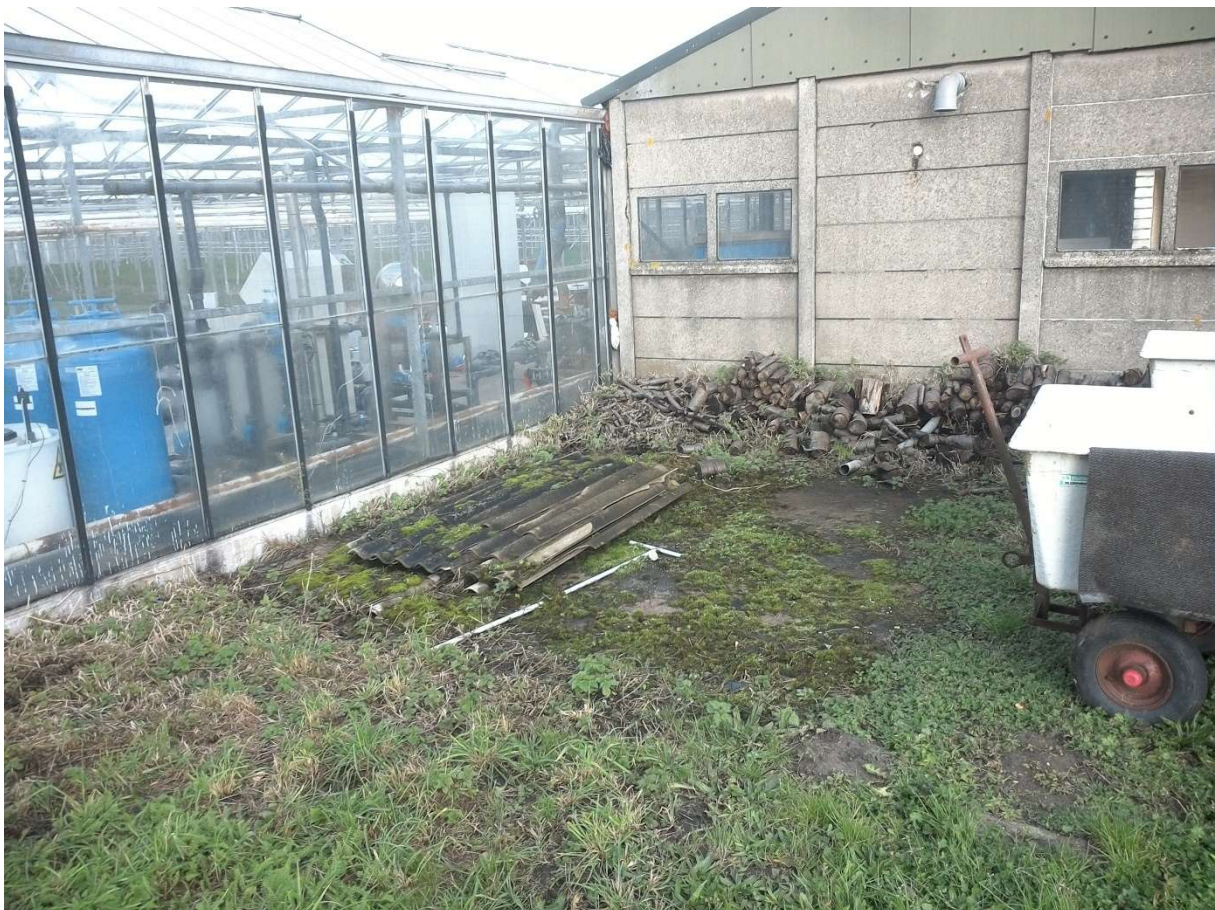
Uit het locatiebezoek blijkt dat ter plaatse van de Weg van Kodde 6 een deel van de onderzoekslocatie zich binnen een teeltruimte bevindt, het overige deel is braakliggend (grasland). Naast de schuur (binnen onderhavige onderzoekslocatie) liggen diverse objecten opgeslagen waaronder asbestverdachte (golf)plaat materialen. De asbestverdachte materialen zijn nog geheel intact. De bestaande kas (met bedrijfsruimte) wordt gesloopt en vervangen door een nieuwe kas. Het waterbassin op het achterterrein wordt vergroot en het waterbassin op het voorterrein wordt verkleind.

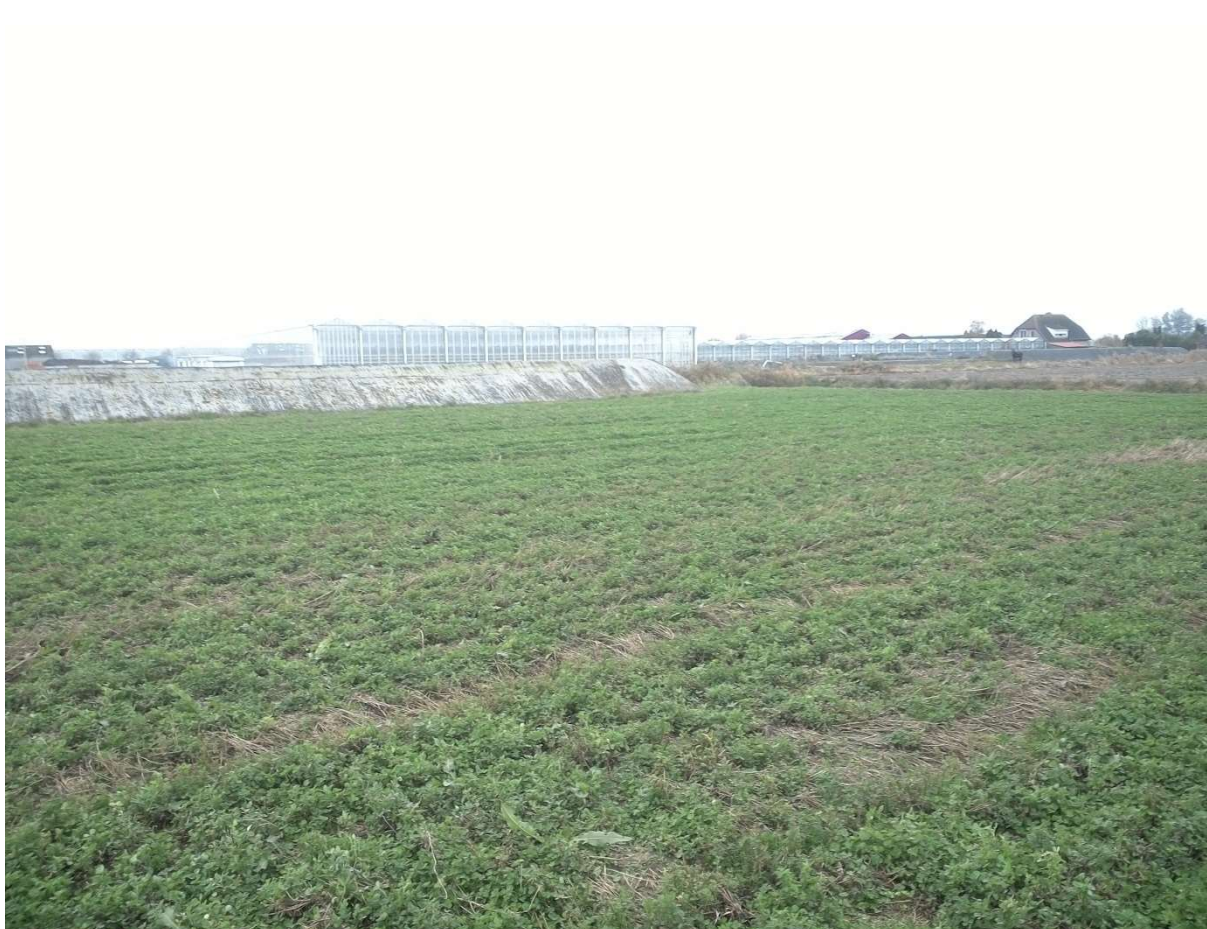
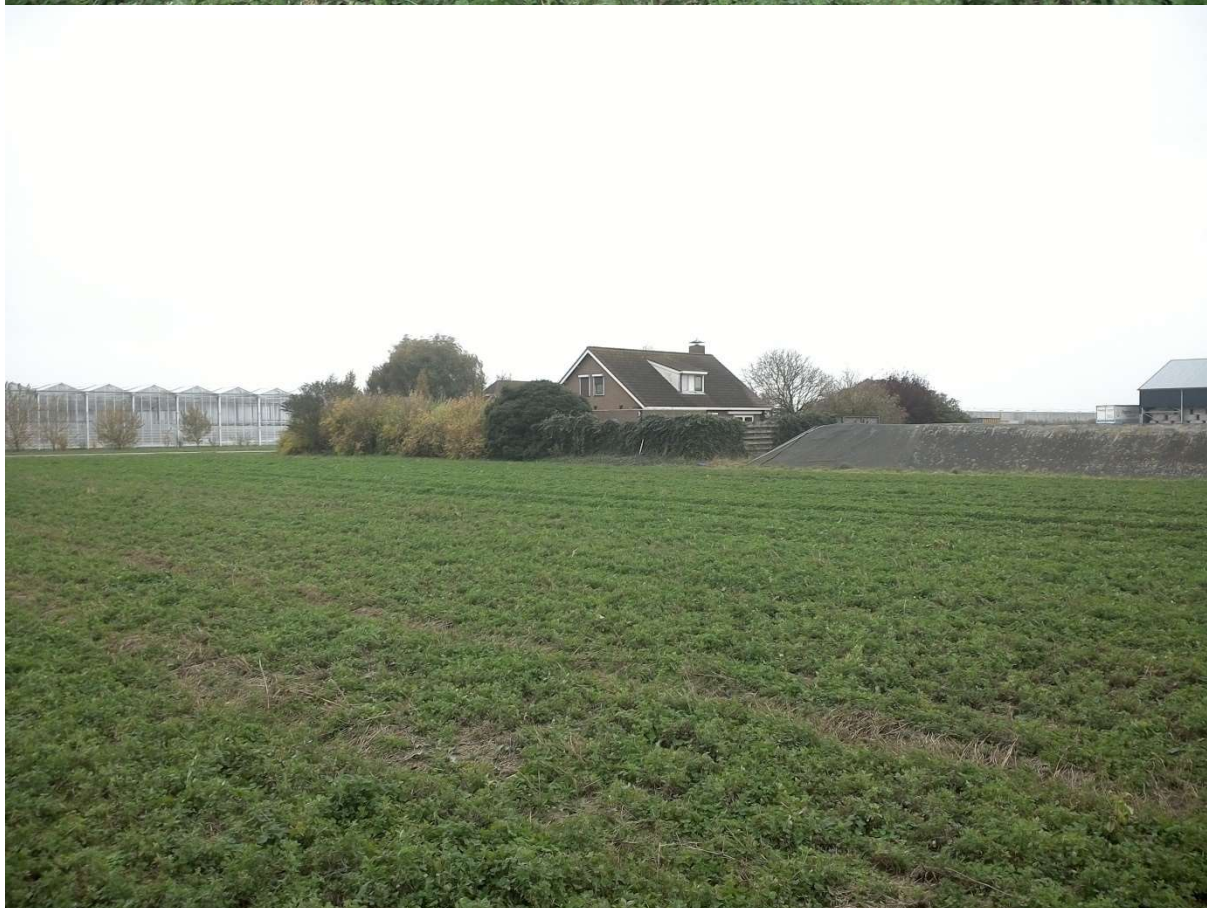
De Oostweg nabij 3 is in zijn geheel braakliggend (grasland). Het aanliggende waterbassin wordt uitgebreid. Ter plaatse is niets noemenswaardig aanwezig. Enkele foto's van beide locaties zijn opgenomen in bijlage 6.

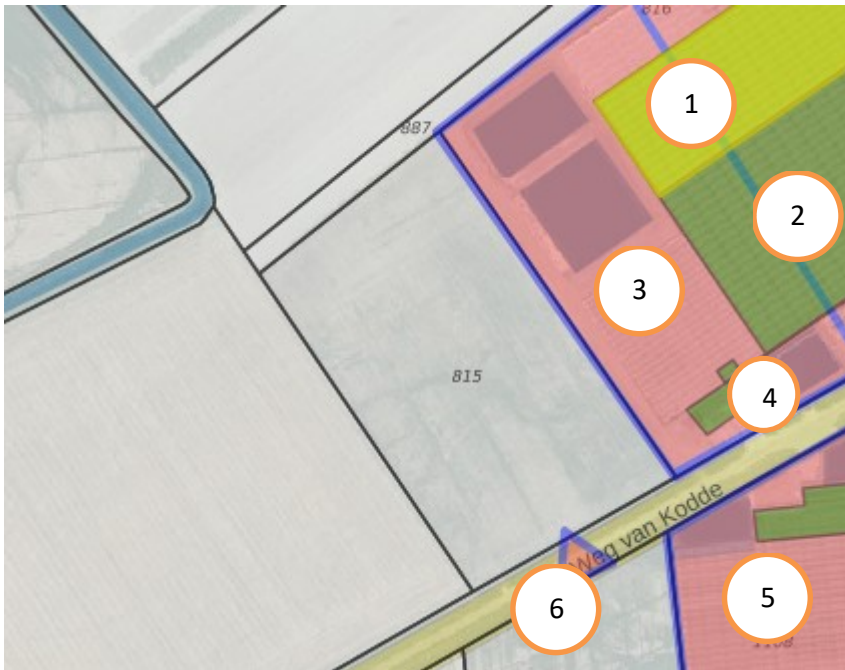
**Steenblokweg 6 Sint-Annaland: glastuinbouwbedrijf**

Uit historisch onderzoek tbv landsdekkend (ad. 3) beeld van 05-11-2005 blijkt dat in 1982 een (eerste) Hinderwetvergunning is afgegeven tbv glastuinbouw. Dit betreft de totale locatie inclusief nr. 1 en 2.

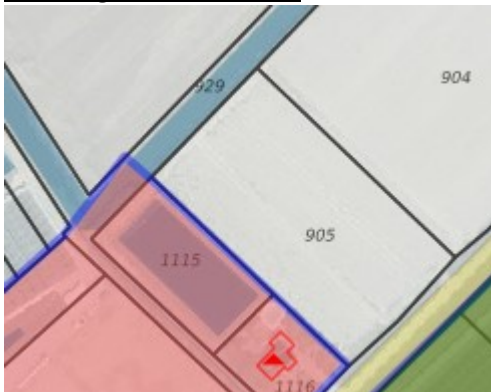
**Oostweg 6 Sint-Annaland, ten zuidwesten van onderzoeksperceel (locatiegegevens roze):**

glastuinbouw bedrijf vanaf 1981 voor het kweken van sla, komkommers en koolplanten met de eerste Hinderwetvergunning uit 1982. Is in 1999 een nulsitutie onderzoek uitgevoerd maar er is geen veldwerk uitgevoerd
