# MILIEUHYGIENISCH VOORONDERZOEK

KASTELIJNSWEG 8

TE SINT-MAARTENSDIJK

| <b>Rapportnummer</b> | 9635.004 |

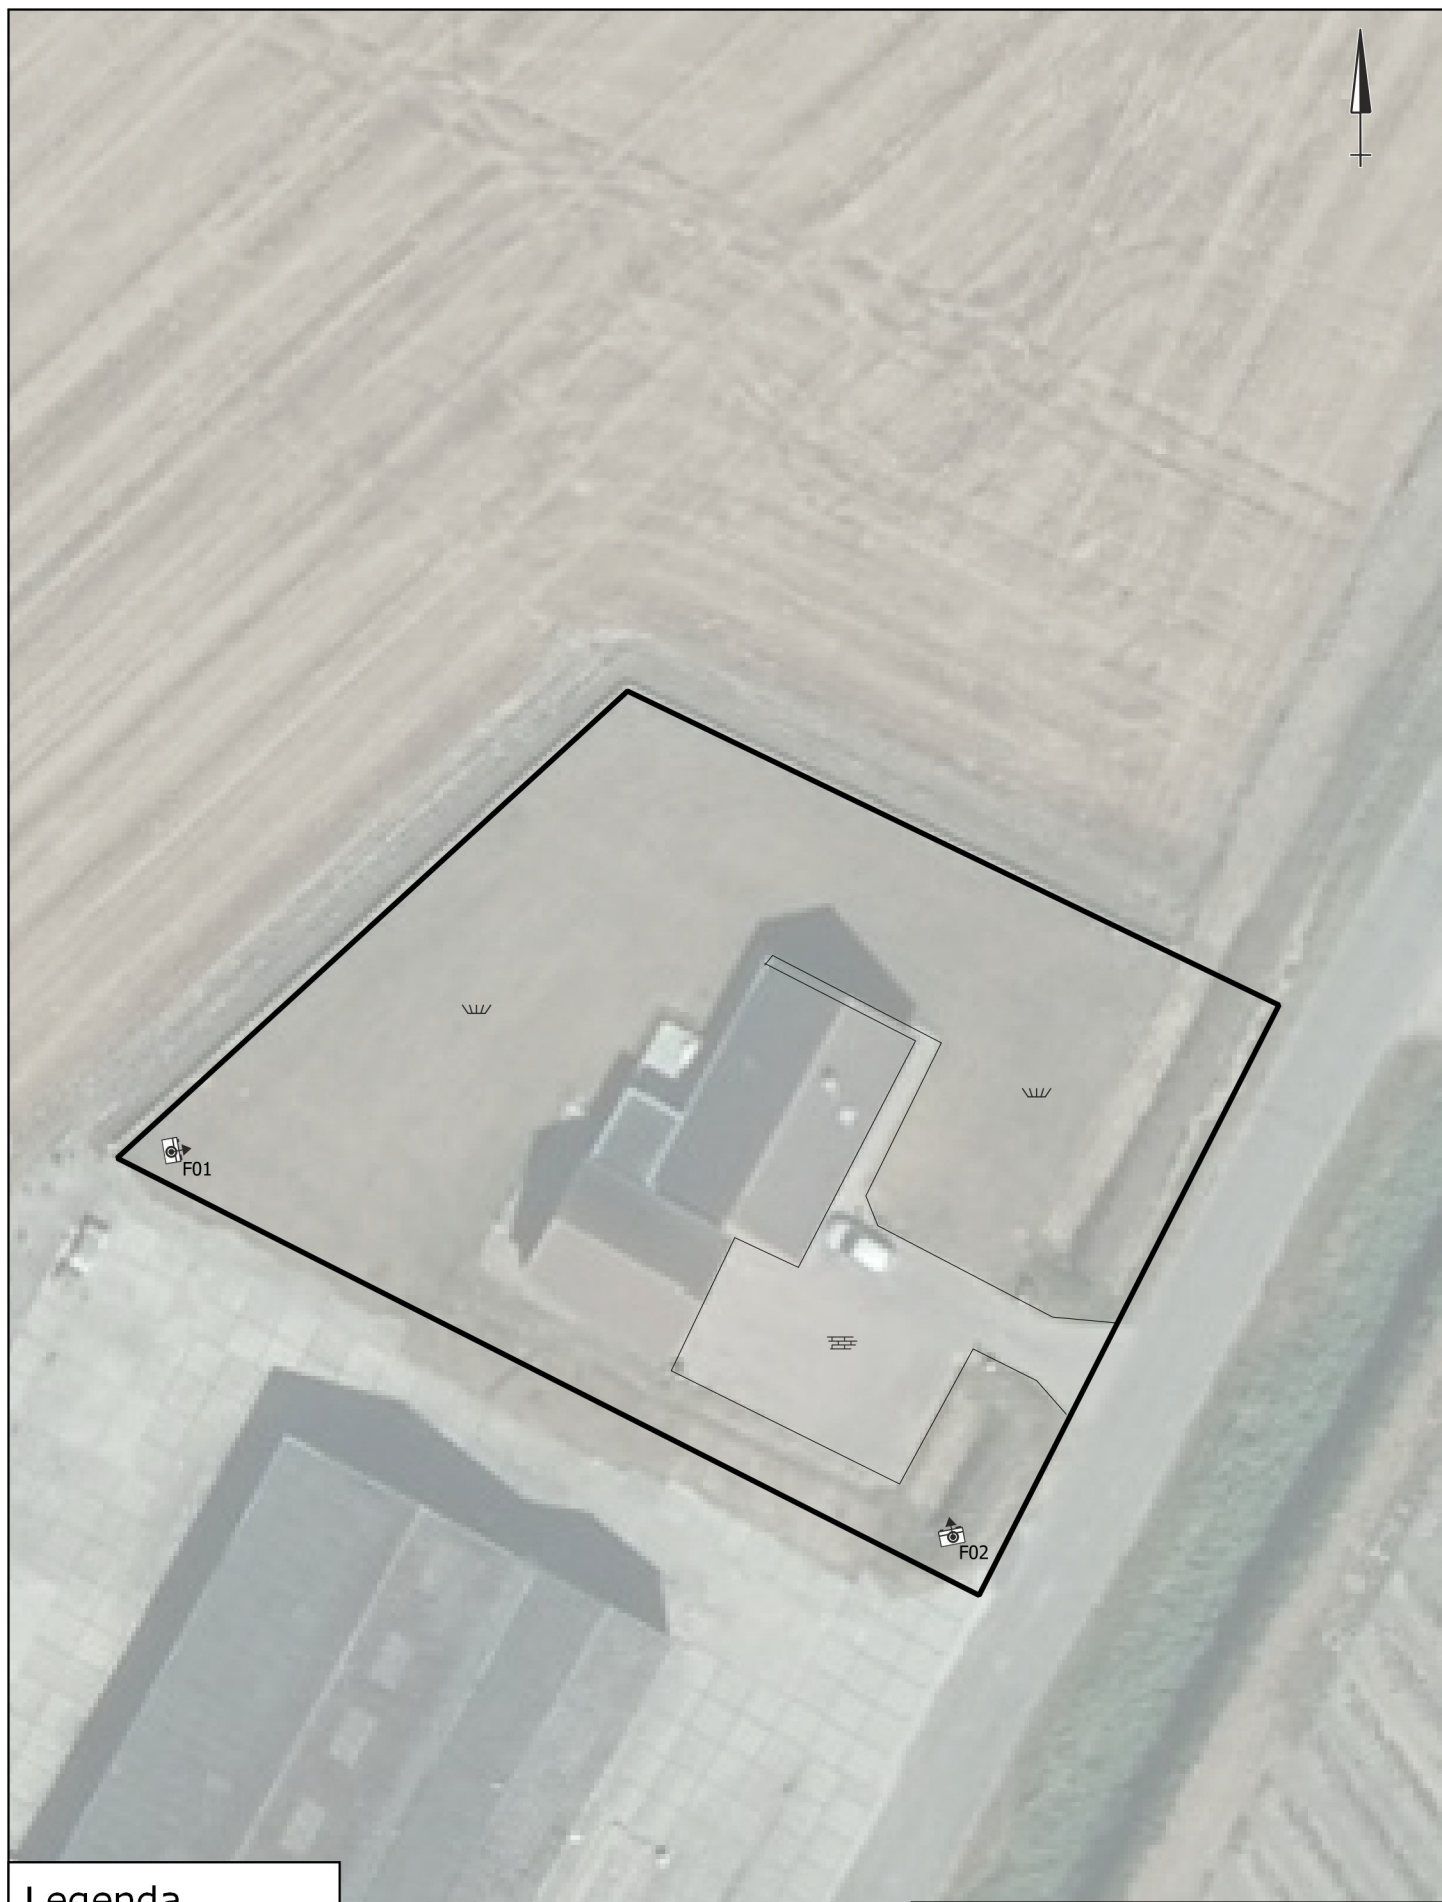
| | GETEKEND: ZRn | BIJLAGE: 2a |

In bijlage 2a is de huidige situatie op een locatieschets weergegeven. Bijlage 2b bevat enkele foto's van de onderzoekslocatie.

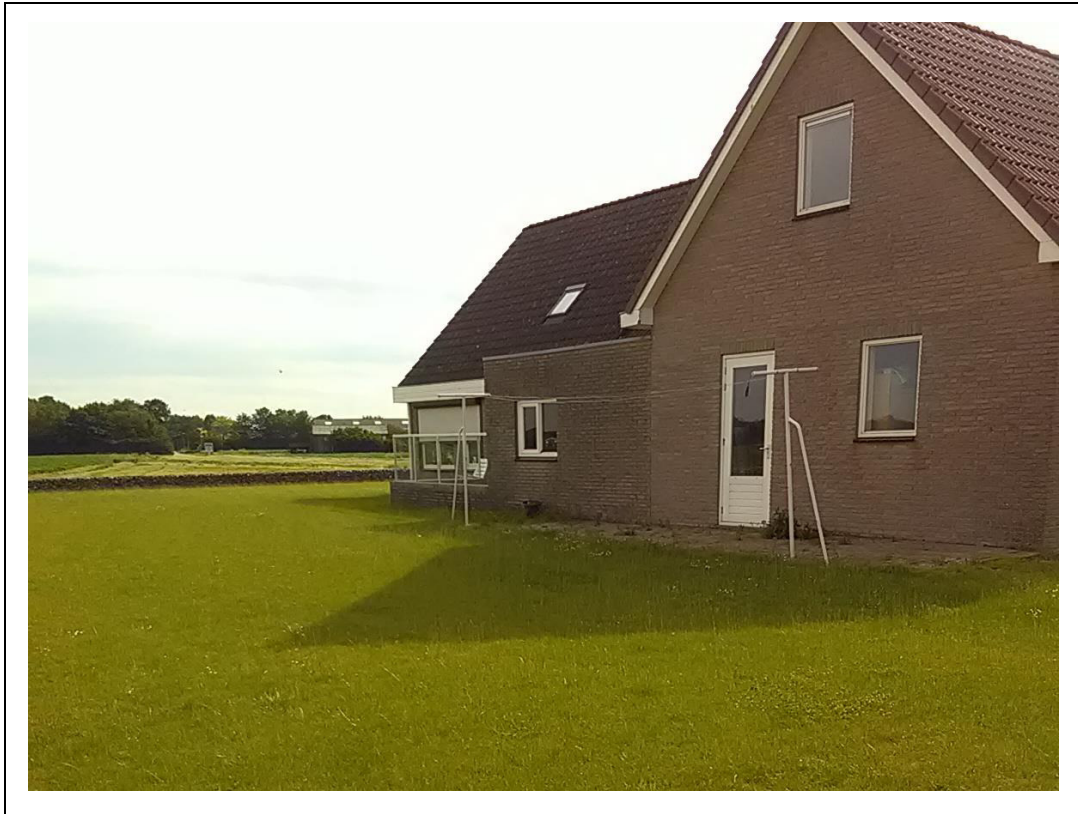
Foto 1.

De tijdens de terreininspectie aangetroffen situatie komt overeen met de locatiegegevens, zoals deze zijn opgenomen in hoofdstuk 4.

Op de onderzoekslocatie zijn geen mogelijke bronnen voor een grond- en/of grondwaterverontreiniging aangetroffen.
