## VERKENNEND ONDERZOEK ASBEST IN BODEM EN PUINGRANULAAT

**Kastelijnsweg 15 te Sint-Maartensdijk**

Kenmerk: 20190445/rap01  
Versie: 1  
Datum: 16 mei 2019

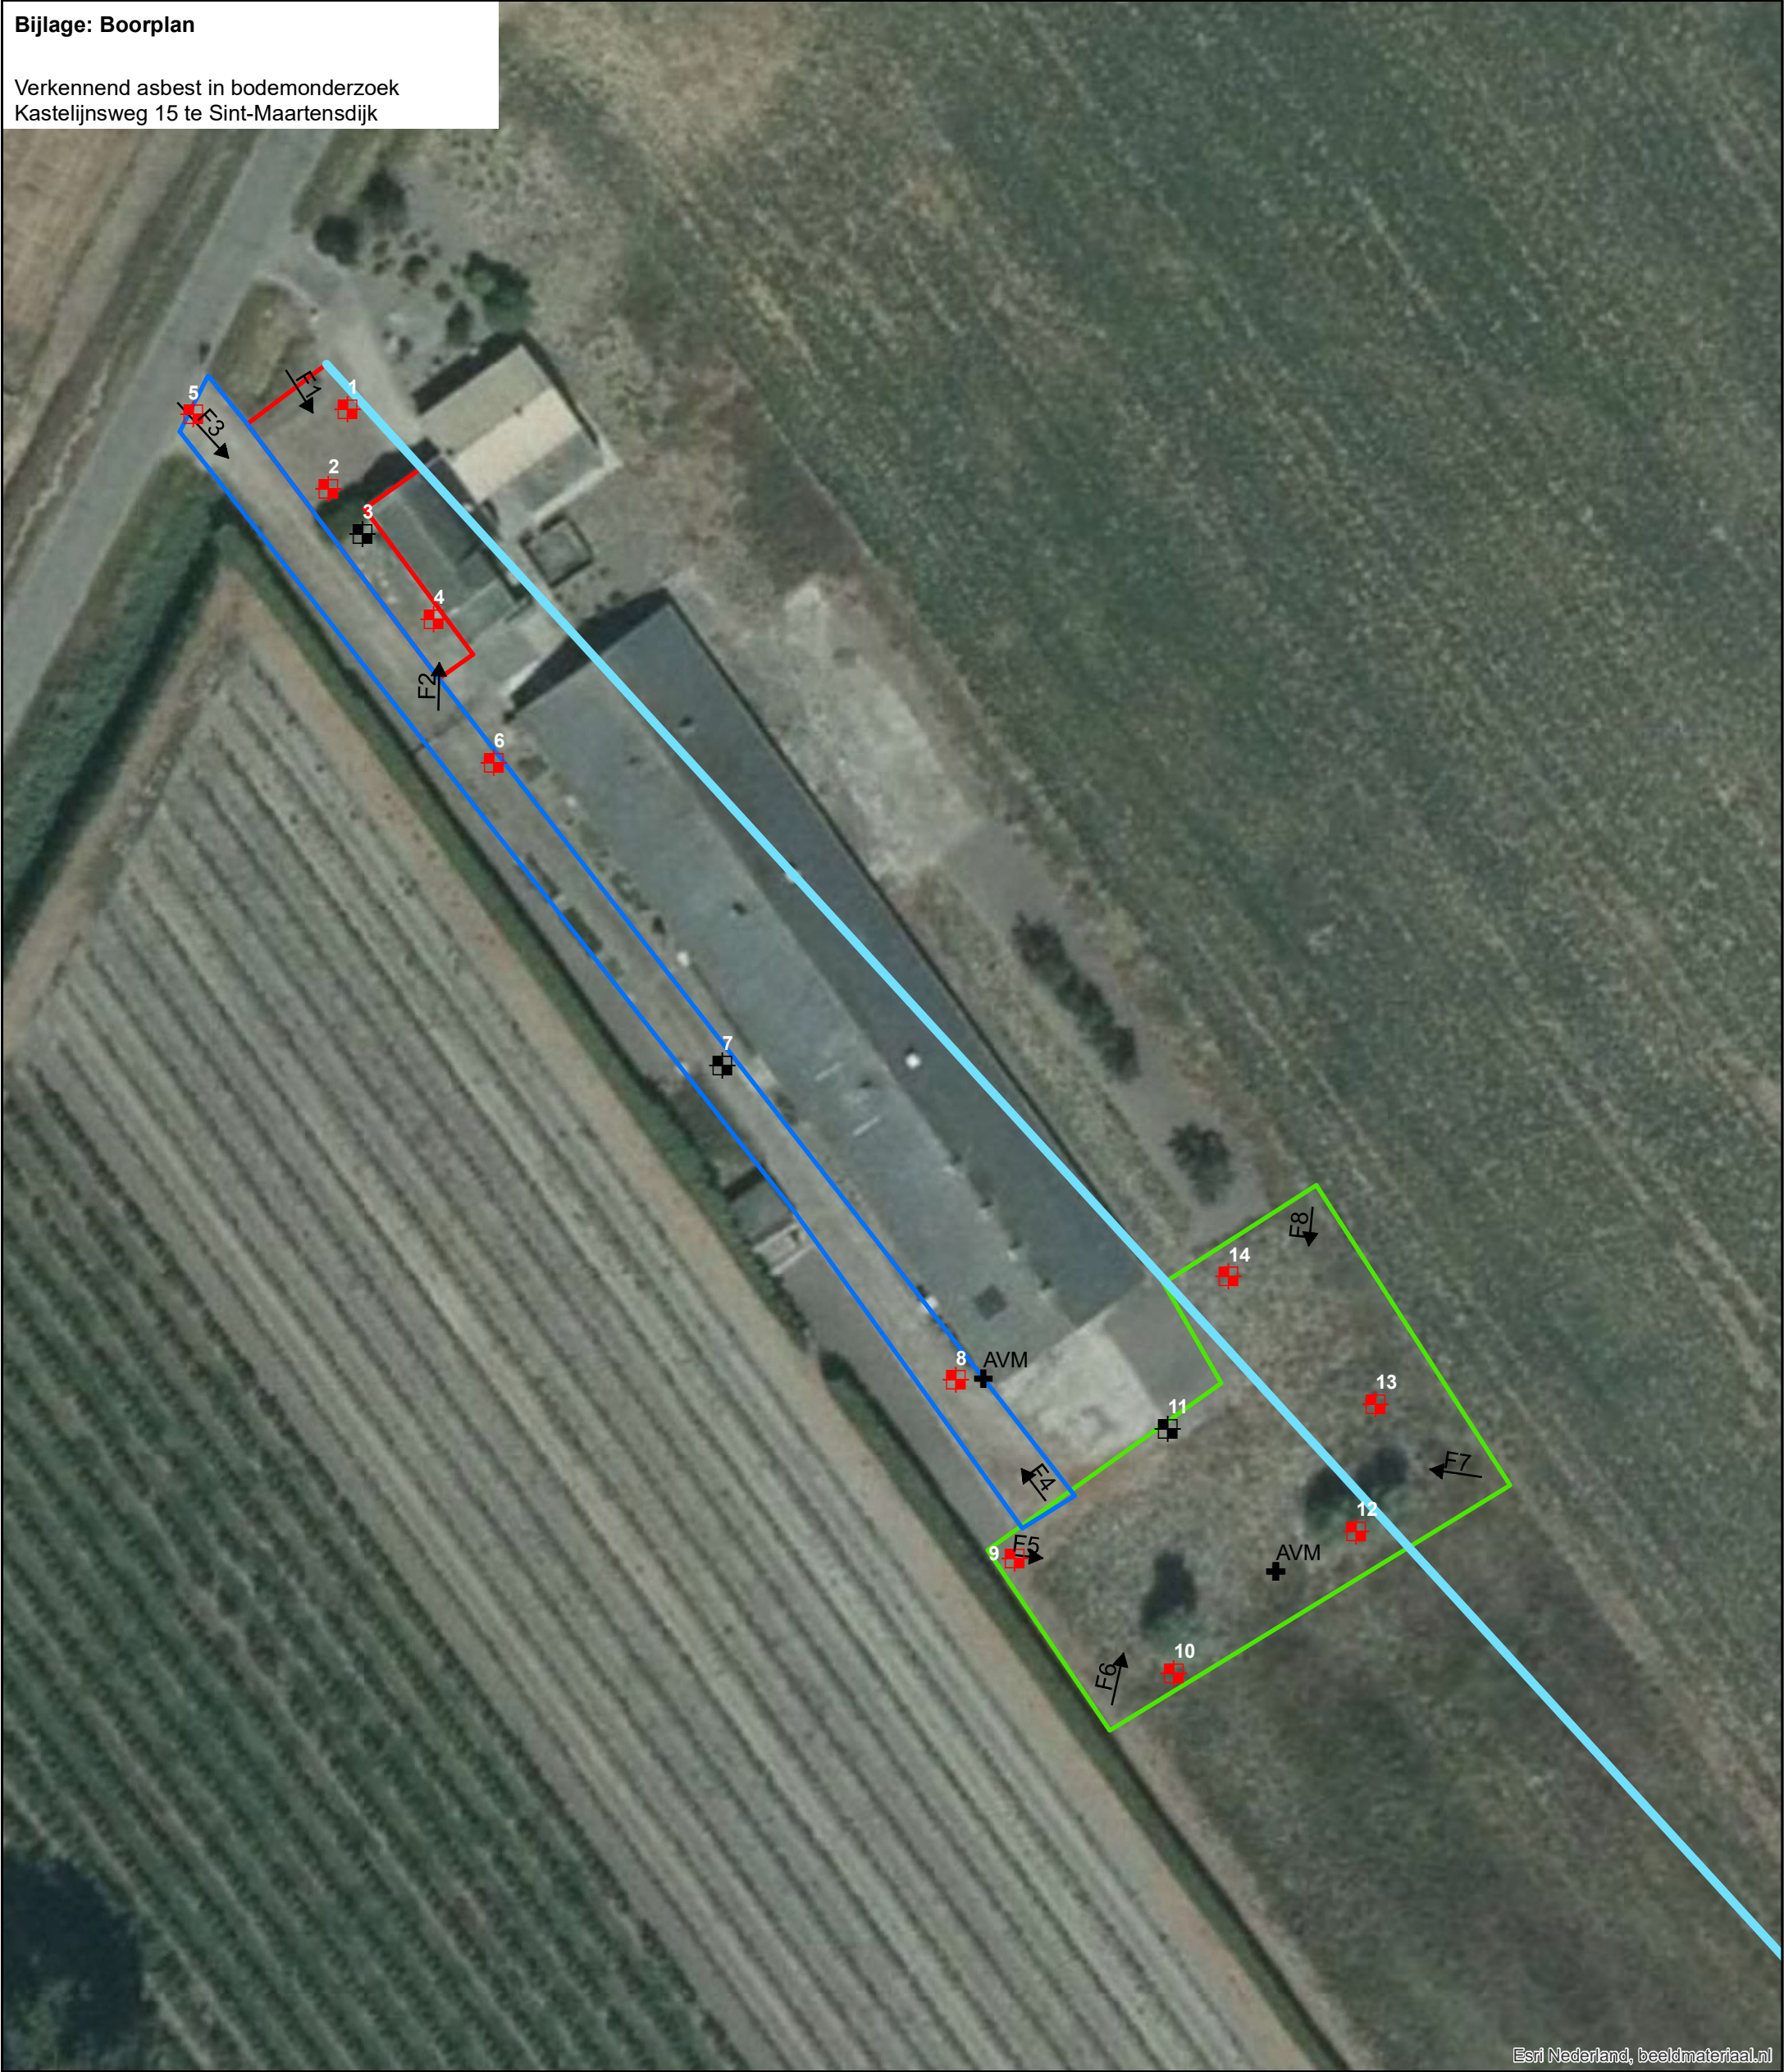
Bijlage: Boorplan

Verkennd asbest in bodemonderzoek  
Kastelijnsweg 15 te Sint-Maartensdijk

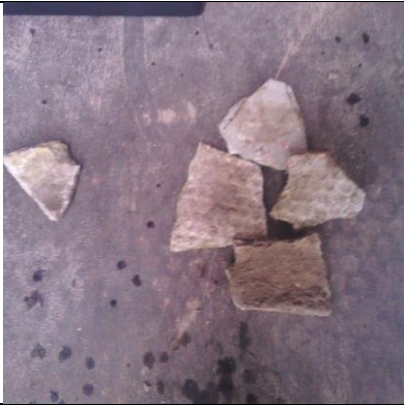
| <p>Foto 37: Asbestverdacht materiaal op maaiveld, links van deellocatie 3, rechts deellocatie 2</p> | <p>Foto 38:</p> |
