# Asbestinventarisatie rapport

| Projectnummer: | ANM-15024 Versie 1.0 | | |
| Bouwkundige eenheid en locatie: | Westelijk deel hotel, voormalige arbeiderswoning en woonhuis met schuren. Duinweg 97 en 101 te Zoutelande. | | |

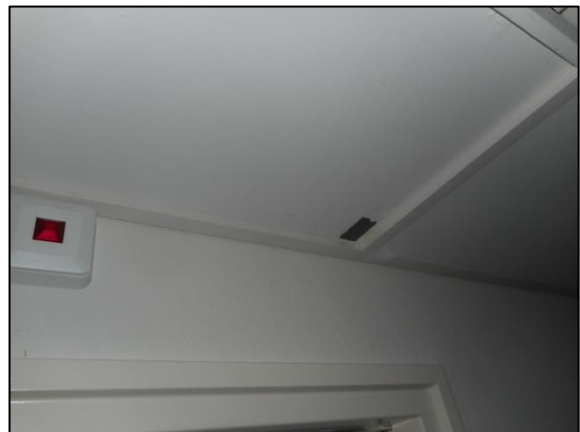
| B01 | MM1 | Vlakke plaat |

Op de eerste verdieping is een strook van ca. 5 meter bij 0,5 meter van asbesthoudende vlakke plaat aangetroffen. Hiervan is een monster, MM1, aangenomen. Er was al eerder een monster genomen door NMCS, maar voor de eenduidigheid van dit rapport is dat nogmaals gedaan. Verder is er een asbestverdacht zeil/lijmlaag aangetroffen ter plaatse van de trapopgang. Het hiervan genomen monster, MM2 bleek, na analyse in het geaccrediteerd laboratorium, geen asbest te bevatten.

| B01 | MM1 | Vlakke plaat |
|---|---|---|
| Locatie | Plafond voor in de hal bij kamer 18, 1 <sup>ste</sup> verdieping | |
| Monster representatief voor ca. | 2,5m <sup>2</sup> (ca. 0,5 bij 5 meter) | |
| Bevestiging | Geschroefd | |
| Verweerdheid | Matig | |
| Bereikbaarheid | Goed met klein trapje | |
| Analyseresultaat | 2-5 % chrysotiel | |
| Hechtgebonden | Ja | |
| Risicoklasse | 2 | |

| B01 | MM1 | Vlakke plaat |
|---|---|---|
| Saneringsmethode | Containment | |

- **Onder risicoklasse 2 containment voor de platen op de 1<sup>ste</sup> verdieping.**

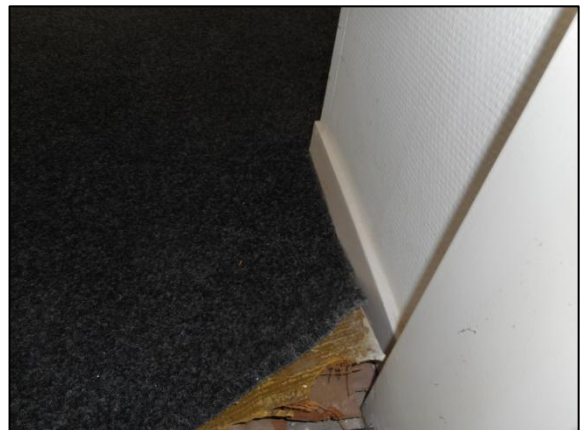
| B02 | MM2 | Zeil/lijm laag |

| B02 | MM2 | Zeil/lijm laag |
|---|---|---|
| Locatie | Vloer hal 1 <sup>ste</sup> verdieping | |
| Monster representatief voor | Halvloer | |
| Bevestiging | Gelijmd | |
| Analyseresultaat | Niet kwalitatief aantoonbaar (geen asbest) | |
| Hechtgebonden | Niet relevant | |
