VOORONDERZOEK

ZOEKWEG 2

TE VROUWENPOLDER

## vooronderzoek Zoekweg 2 te Vrouwenpolder

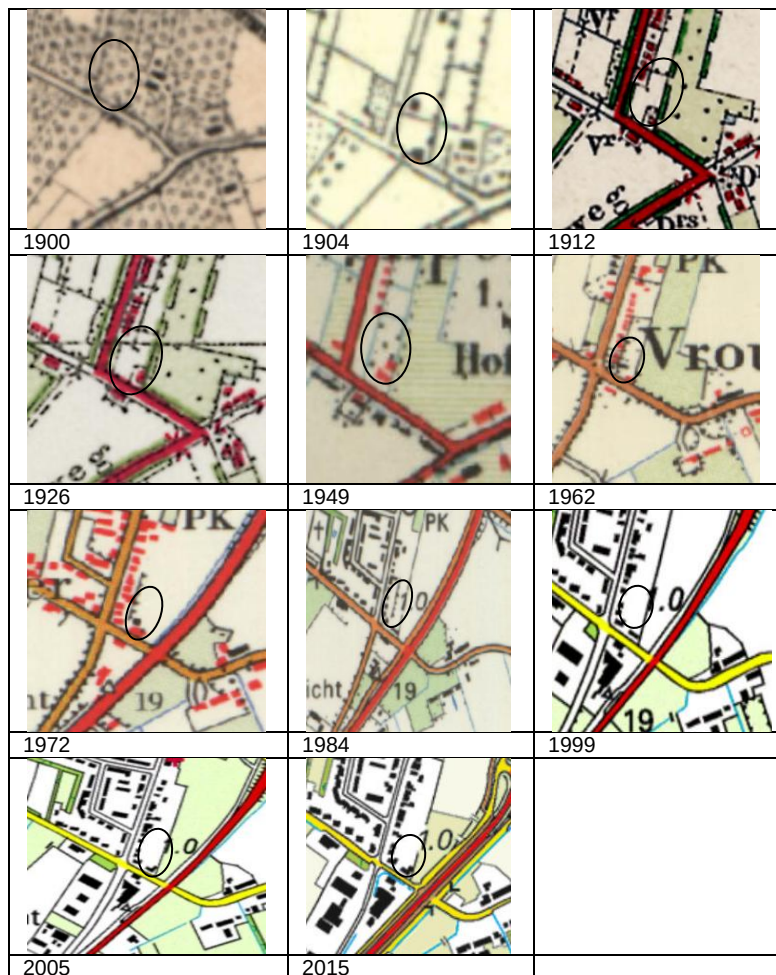
**Figuur 1:** overzicht geraadpleegd kaartmateriaal

Volgens historisch kaartmateriaal uit de periode 1900-1904 was de locatie, alsmede de omgeving ervan, destijds in gebruik als boomgaard en werd extensief bewoond (zie figuur 1). Omstreeks 1904 is er op het noordelijke deel van locatie een sloot gerealiseerd. De sloot liep van oost naar west en is in de periode 1926-1949 gedempt. Daarnaast is er in deze periode een sloot gerealiseerd die van noord naar zuid liep en op het oostelijke deel van de onderzoekslocatie was gelegen. Deze sloot is omstreeks 1972 deels gedempt en deels tot op heden aanwezig. Vanaf omstreeks 1904 is er op de locatie geen boomgaard meer aanwezig. Tijdens het gebruik van de onderzoekslocatie als boomgaard werden er nog geen bestrijdingsmiddelen toegepast. Omstreeks 1904 is er verder bebouwing gerealiseerd op de onderzoekslocatie. In de periode 1949-2005 hebben er op de locatie enkele bouw en/of sloopactiviteiten plaatsgevonden. Sindsdien is het gebruik van de onderzoekslocatie niet wezenlijk meer veranderd.
