# Asbestinventarisatie rapport

conform SC540

| Onderzoekslocatie: | Ooststraat 6 te Zoutelande |
| Bouwkundige eenheid: | Voormalig bankgebouw |

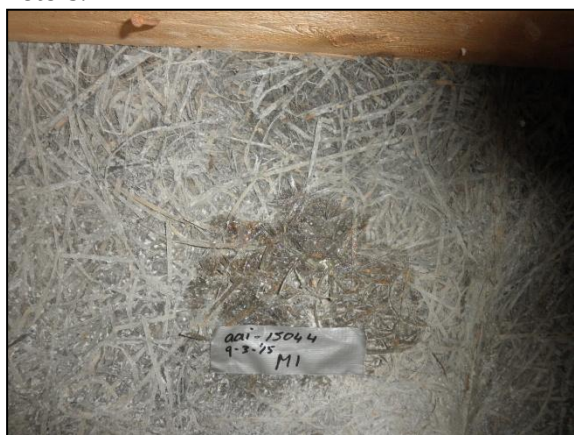
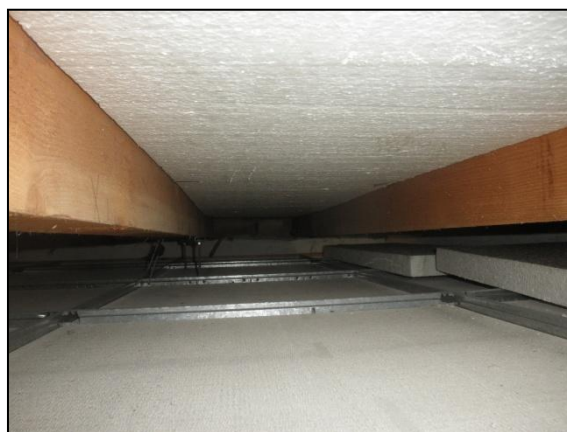
Foto's:

| Bronnummer | B01 |
| Monstercode | M1 |
| Materiaal | Plafondplaat |
| Toepassing | Originele plafond CV ruimte |
| Hoeveelheid | 28m <sup>2</sup> |
| Bevestiging | Gespijkerd |
| Mate van verwerking / conditie materiaal | Licht verweerd |
| Asbestpercentage | < 0,1 % |
| Hechtgebondenheid | Nee |

| Risicoklasse | Niet van toepassing |

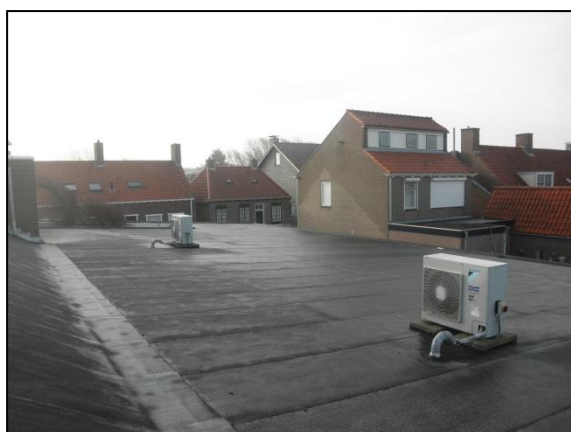
Dak

Het pand is opgetrokken met de basismaterialen beton, steen en hout.  
Er zijn geen asbestverdachte materialen als bijvoorbeeld aftimmeringen of vloerbedekkingen aangetroffen. Ook de dakbedekking is onverdacht.  
De aangetroffen cv-ketel staat niet vermeld in het Handboek, dus er is contact gezocht met Remeha.  
Een medewerker van de TD heeft gezegd dat dit type ketel asbestvrij is.  
In de kruipruimte zijn alleen metalen en pvc leidingen geconstateerd.

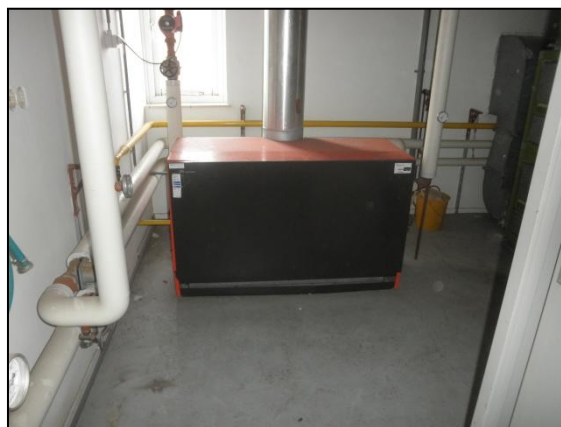
| Locatie | Type en bouwjaar | Asbesthoudend of verdacht | Saneringsmethode | Risico-klasse |
|---|---|---|---|---|
| CV-ketel Remeha | Gas 2 XR uit 1989 | Nee | Niet van toepassing | |

De aangetroffen ketel staat niet vermeld in het Handboek, dus er is contact gezocht met Remeha. Een medewerker van de TD heeft gezegd dat dit type ketel asbestvrij is. Via de site kan er gegaan worden naar --> professionals-->download prijslijsten-->prijslijst diensten. Hier is een lijst te vinden van alle ketels die ooit asbest bevatten. Staat een aangetroffen ketel hier niet bij, dan is hij asbestvrij.

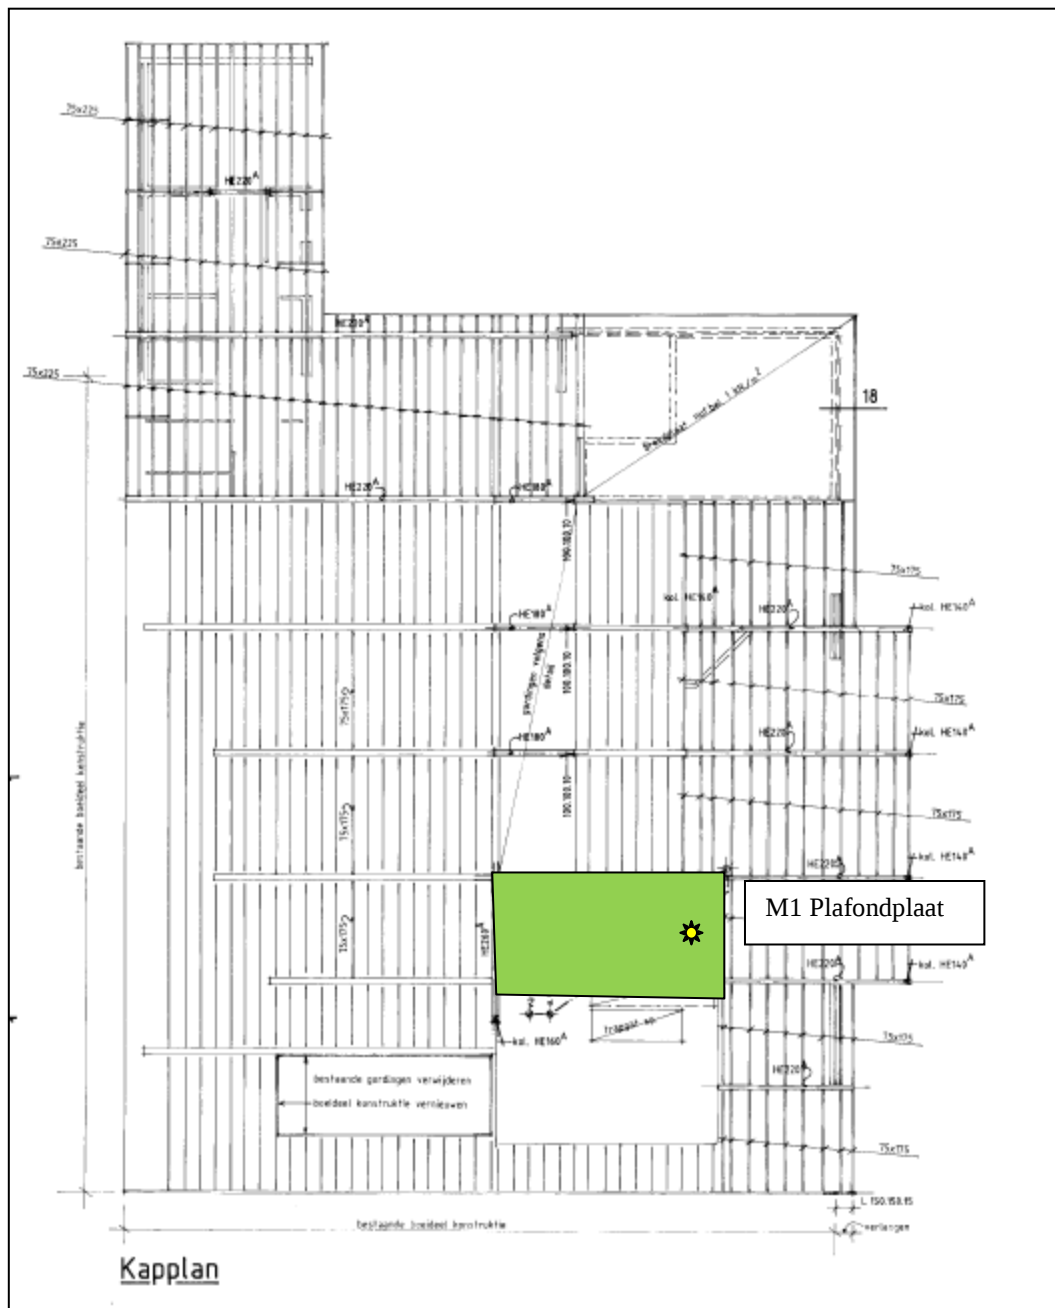
## **Bijlage I      Tekeningen**

Bijlage I geeft een overzicht van de bronnen en zijn ingetekend op plattegronden van de locatie. De analyseresultaten kunt u vinden op de analysecertificaten in bijlage IV.
