**Eindrapport verkennend bodemonderzoek en  
asbestonderzoek in puin  
Roosjesweg 8 te Domburg**

Project 23170065  
29 maart 2017

**Opdrachtgever:** gemeente Veere  
Postbus 1000  
4357 ZV DOMBURG

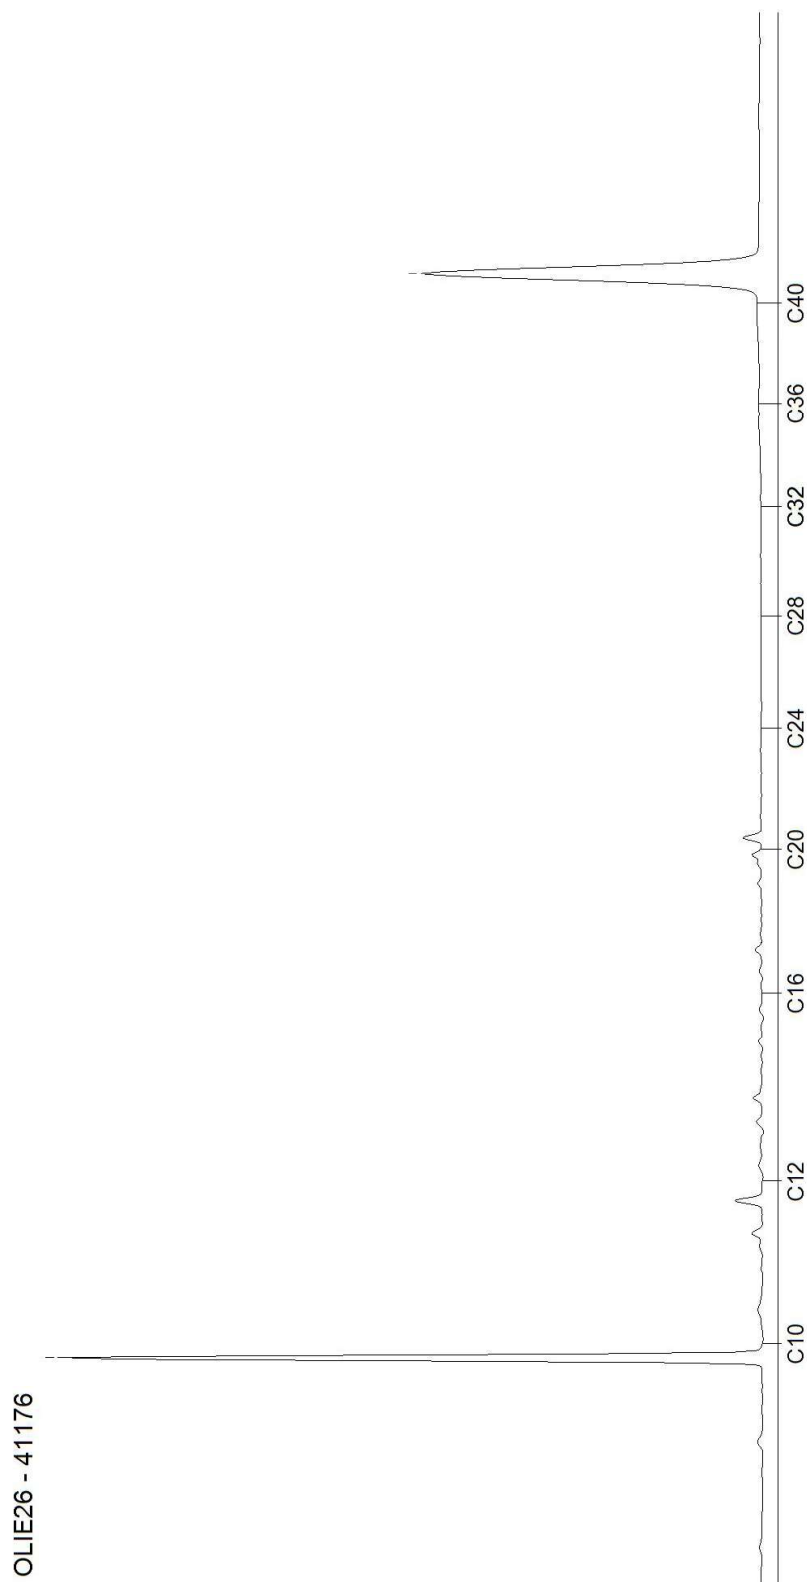
**Monsteromschrijving: 20-1-1 20 (200-300)**

CHROMATOGRAM for Order No. 647745, Analysis No. 41176, created at 28.03.2017 10:20:26
