**Eindrapport verkennend bodemonderzoek asbest  
Singel 6 te Domburg (AH de Kok)**

Project 23170004  
23 februari 2017

**Opdrachtgever:** Gemeente Veere  
Postbus 1000  
4357 ZV DOMBURG

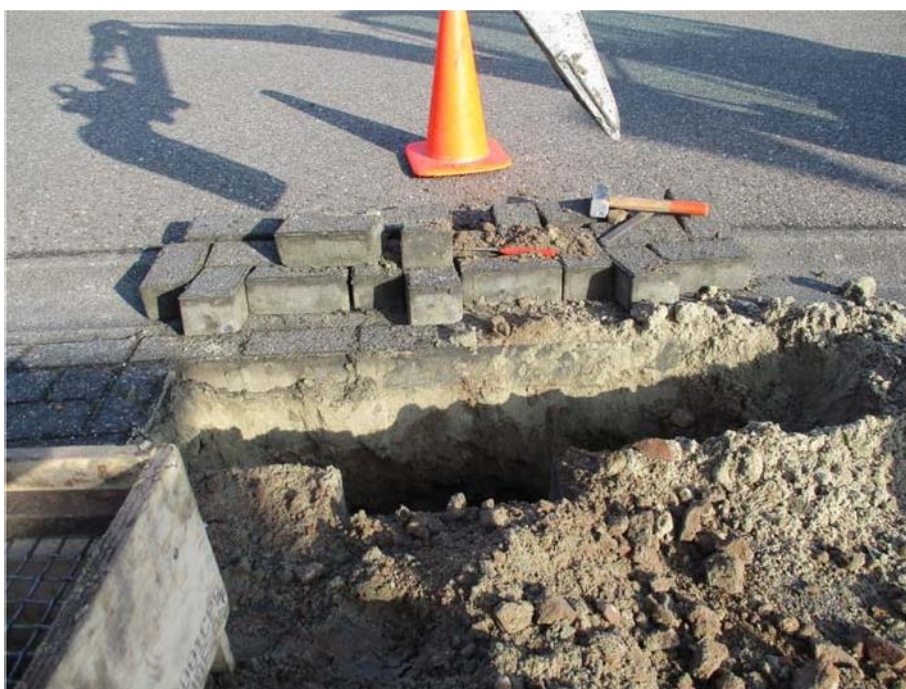
IMG\_0159. Proefgat PG07.

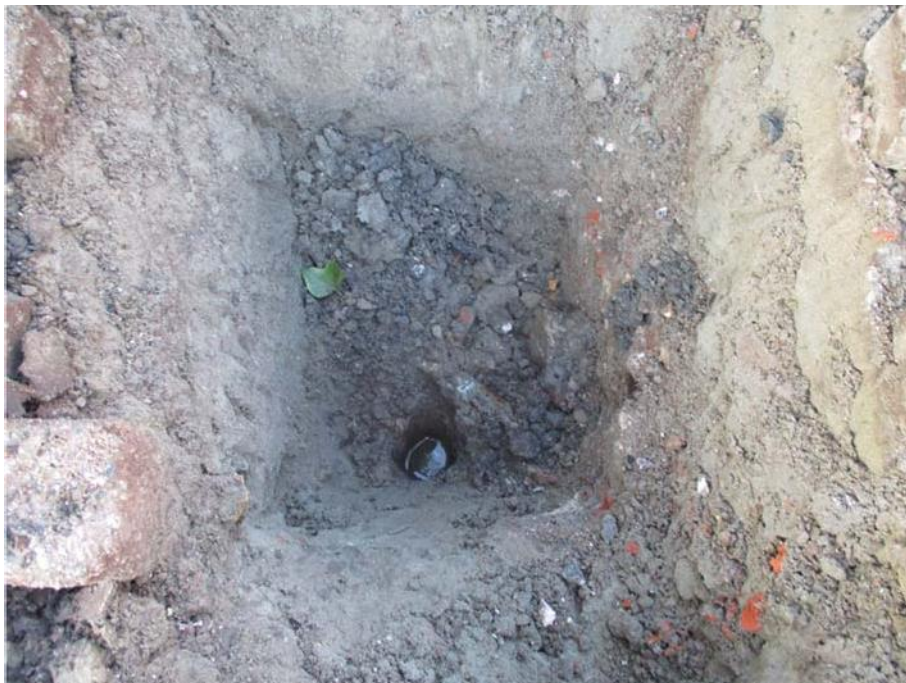
**IMG\_0161. Proefgat PG07.**

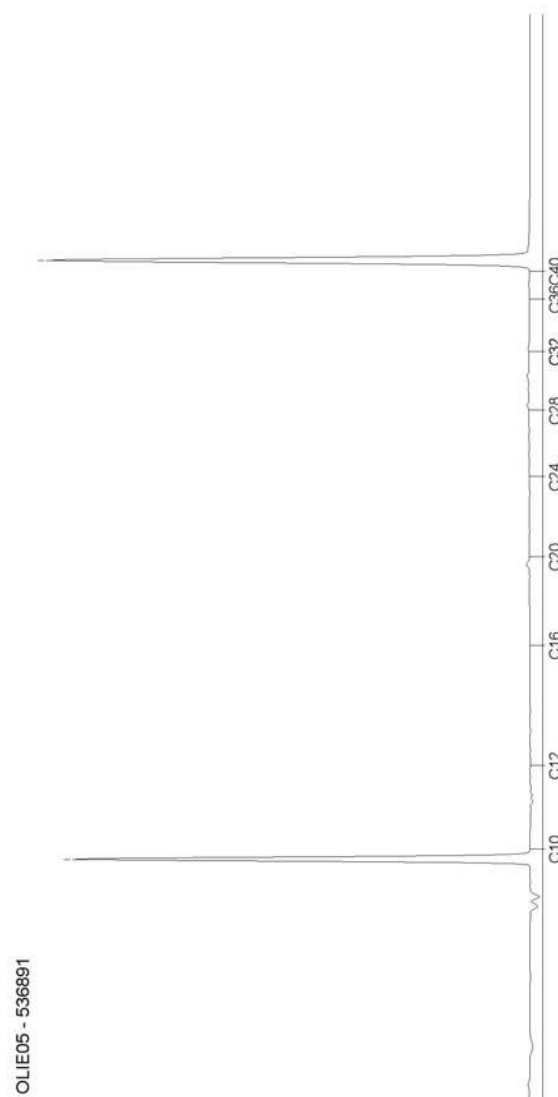
**Monsteromschrijving: MM03 01 (90-140) 08 (140-190) 11 (50-100) 13 (90-140)**

Chromatogram for Order No. 576956, Analysis No. 536891, created at 08.04.2016 06:44:46
