**DATUM** 16 mei 2018  
**KENMERK** 16776--1217485  
**CONTACTPERSOON** J.P.E. van Kempen-Mesterom  
**TELEFOONNUMMER** +31 (0)412 – 65 50 58  
**BIJLAGE** Kadastrale kaart  
kadastraal bericht  
kopie historische gegevens  
**ONDERWERP** Singel 6 en Zuidstraat 14, Domburg, vooronderzoek

**Eindrapport verkennend bodemonderzoek  
Singel 6 te Domburg**

Project 23160030

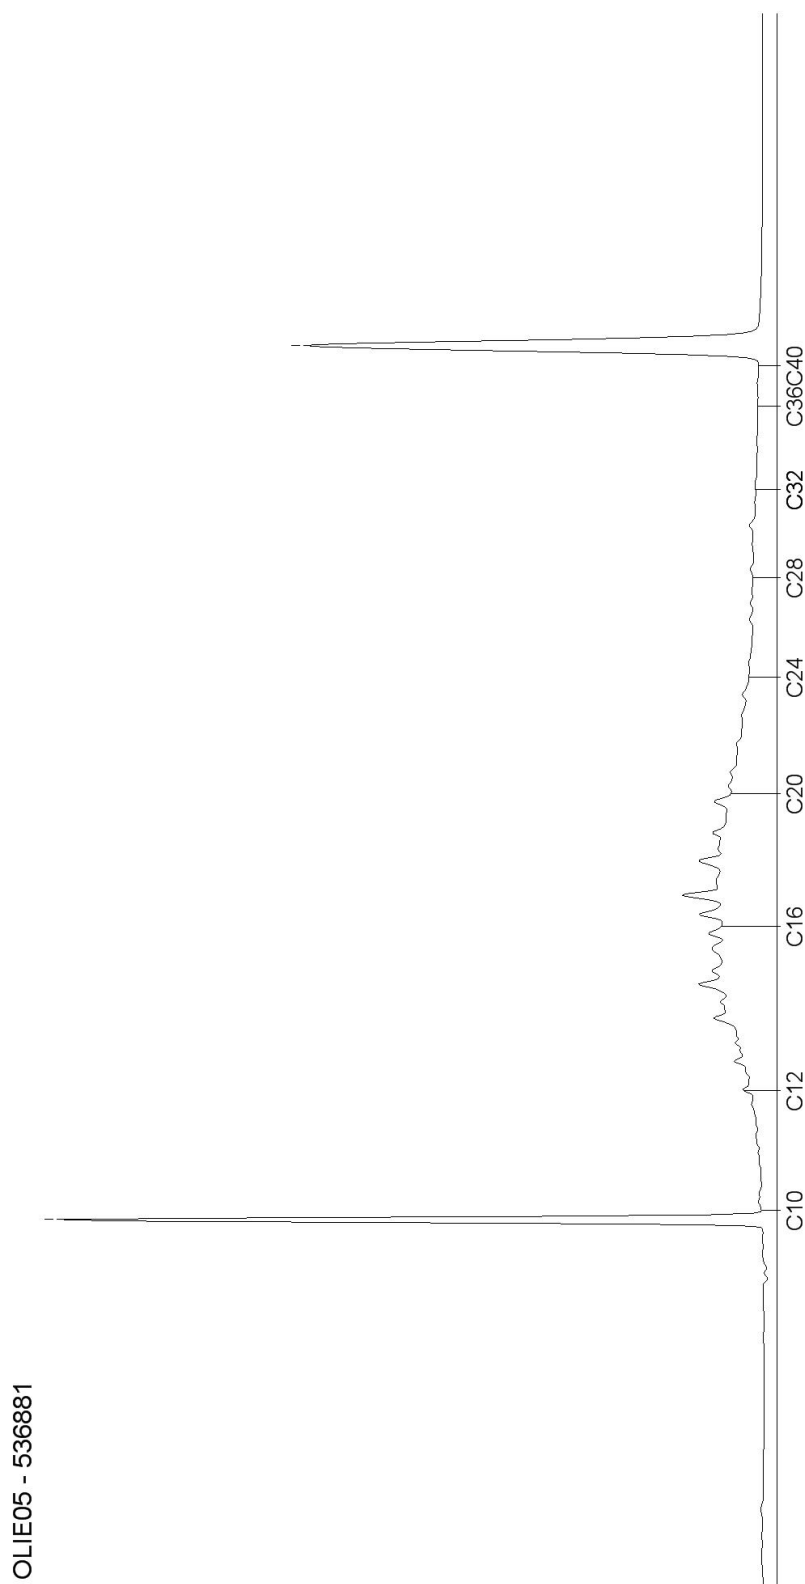
**Monsteromschrijving: MM01 03 (40-60) 04 (40-60) 09 (45-60) 10 (40-60)**

Chromatogram for Order No. 576956, Analysis No. 536881, created at 08.04.2016 06:44:45
