## VERKENNEND BODEMONDERZOEK

**Zuidstraat 14/ Singel 8  
Domburg**

Opdrachtgever: Gemeente Veere, afdeling Openbare Ruimte  
De heer L.C. Bosman  
Postbus 1000  
4357 ZV Domburg  
Projectnummer: 18MIT295.10  
Status rapport: definitief  
Datum: 26 juli 2018

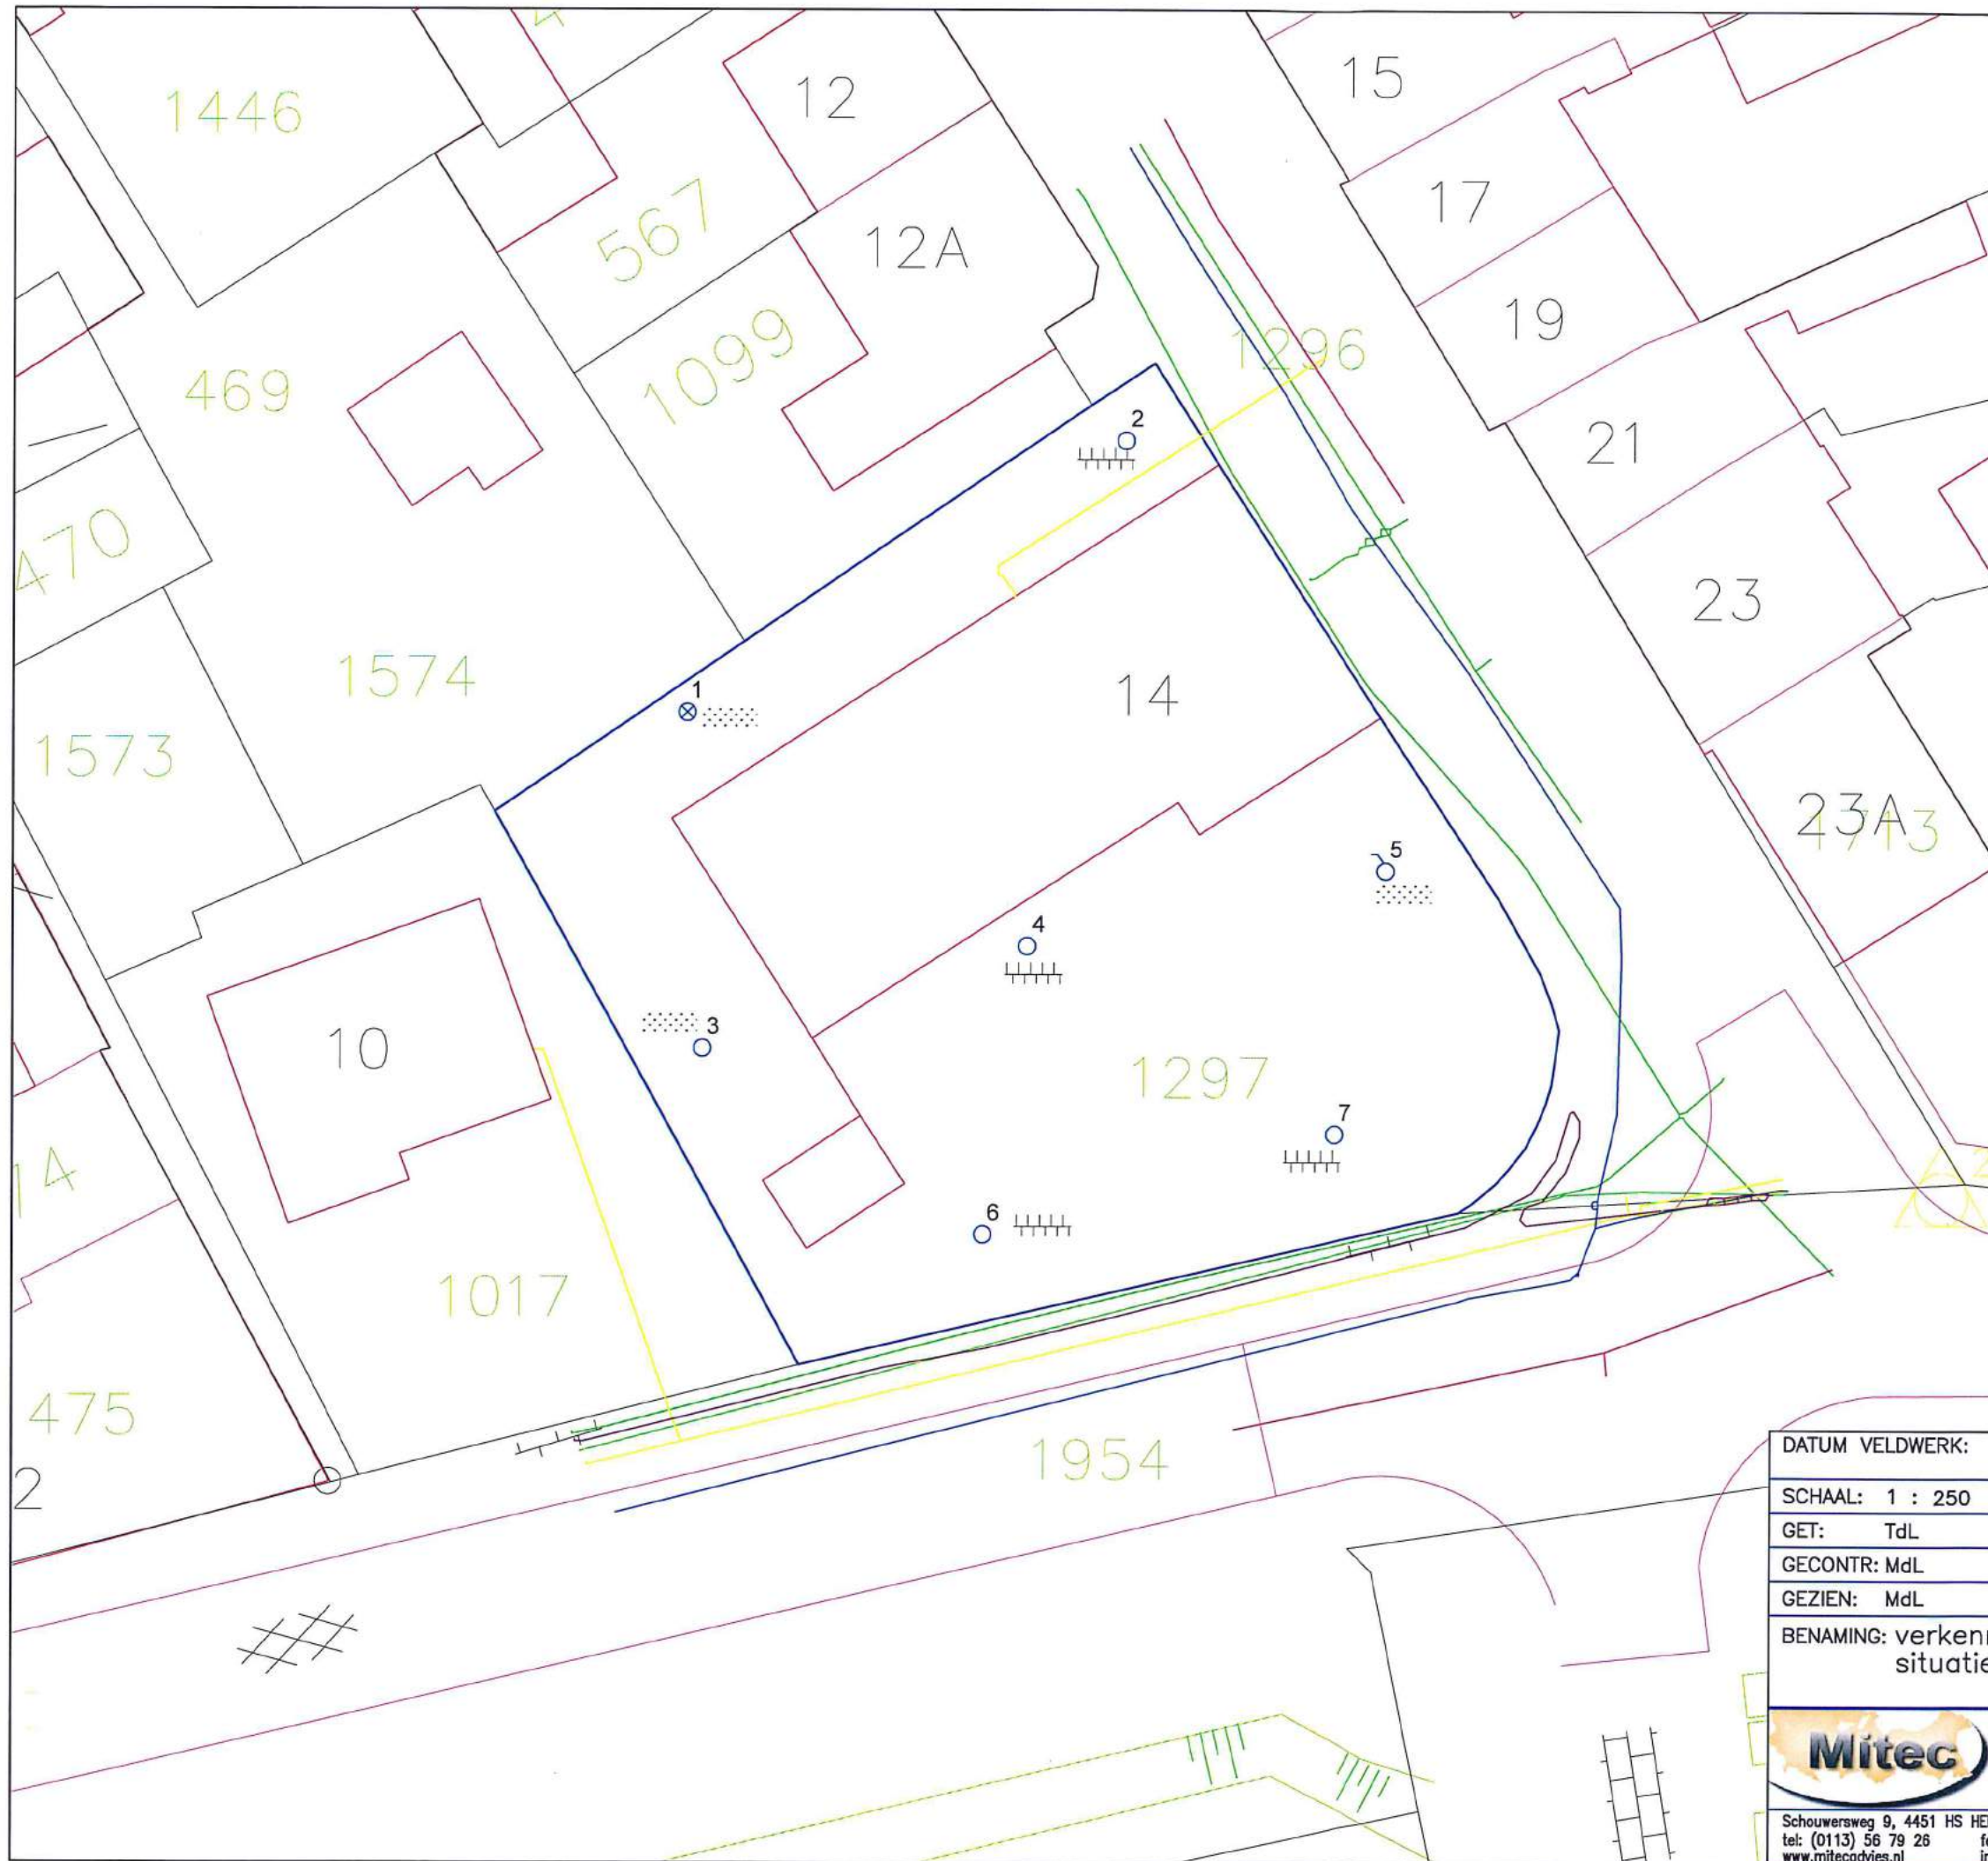
Situatieschets met boringen en peilbuis

De situering van de boorplaatsen en de peilbuis is aangegeven in bijlage 2.
