## VERKENNEND BODEMONDERZOEK

**Schelpweg 17a (gedeeltelijk)  
Domburg**

Opdrachtgever: Minicamping Noordduin  
Mevrouw M. Catsman-Maljaars  
Schelpweg 17a  
4357 RG Domburg  
Projectnummer: 18MIT183.10  
Status rapport: definitief  
Datum: 9 mei 2018

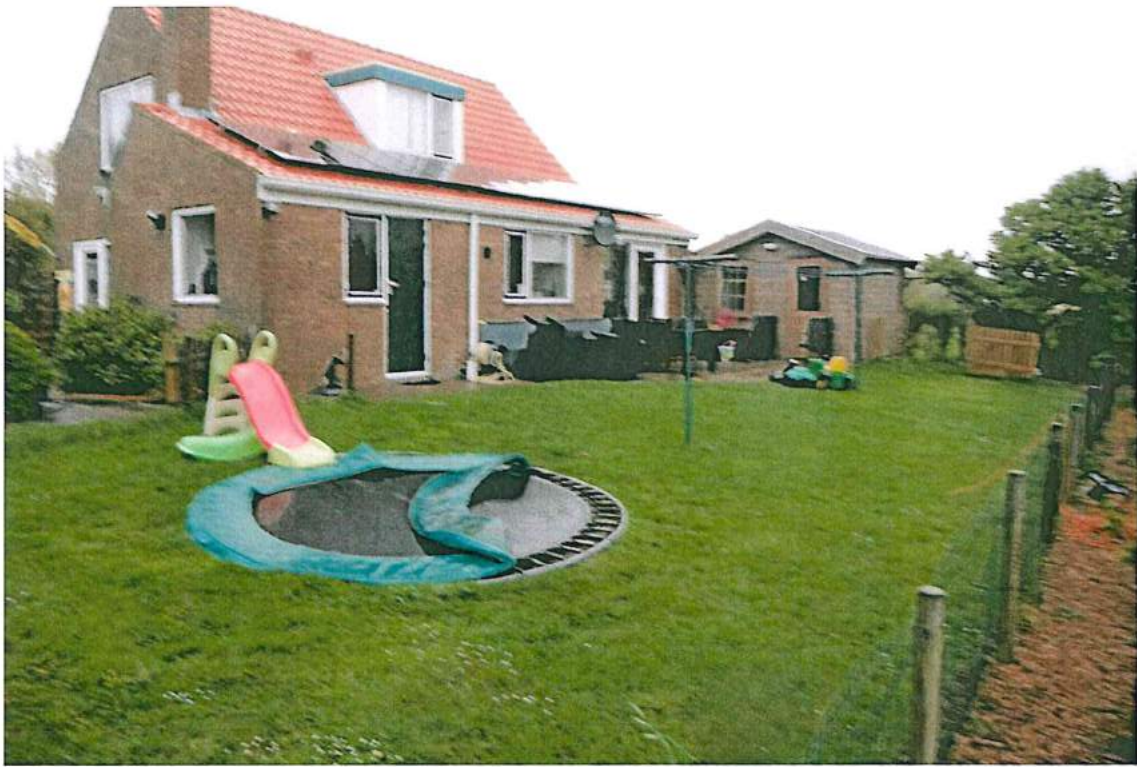
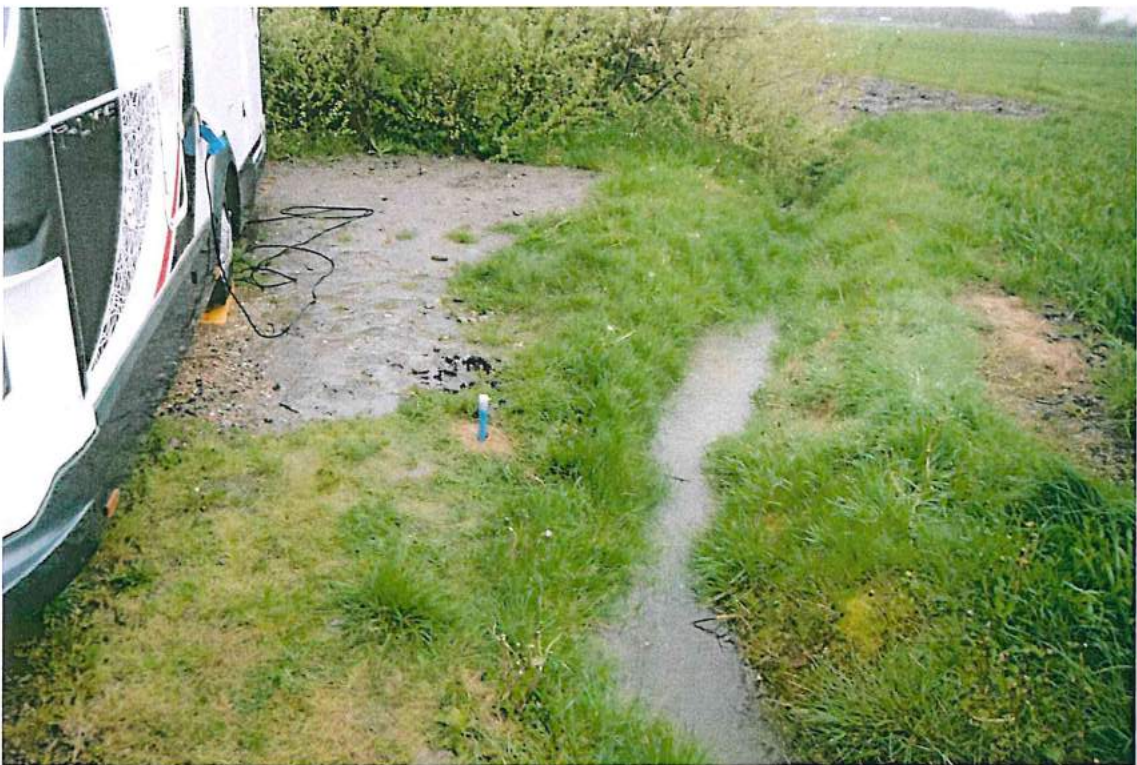
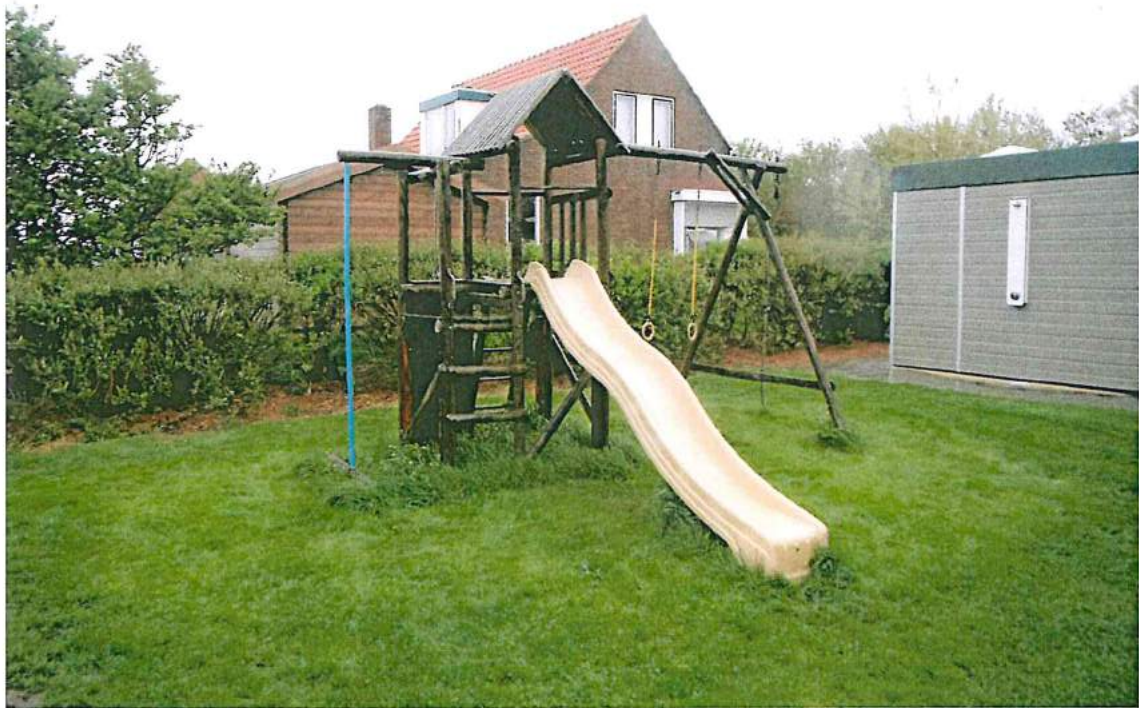
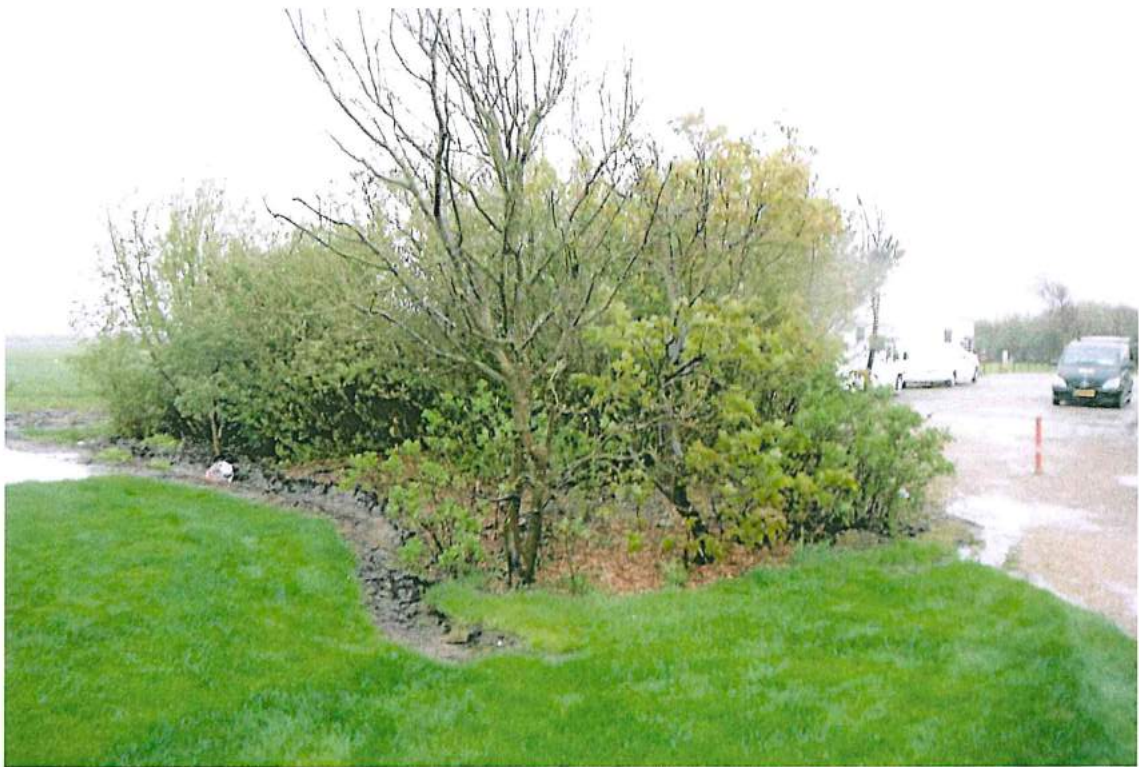
Foto's

Voordat met het veldwerk is begonnen, is, zoals te doen gebruikelijk, het terrein visueel gecontroleerd op mogelijke verontreinigingen als gevolg van o.a. illegale lozingen en/of stortingen (bijv. afgewerkte olie, gevaarlijk afval, e.d.). Tijdens deze controle zijn geen bijzonderheden aangetroffen.
