**Eindrapport bodemonderzoek**  
**Fort den Haakweg 36-44 Vrouwenpolder**

Project 23200129  
1 september 2020

**Opdrachtgever:** Gemeente Veere  
Postbus 1000  
4357 ZV DOMBURG

**Opgesteld door:** Sagro Milieu Advies Zeeland  
**Auteur:** [REDACTED]  
**Autorisatie:** [REDACTED]  
Interim-manager SMA Zeeland B.V.

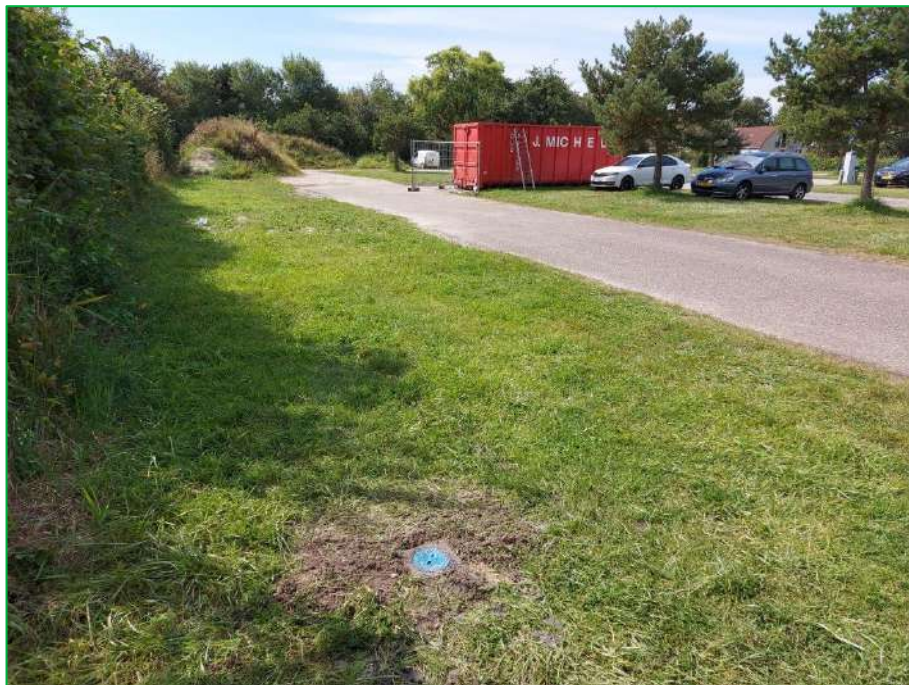
**Foto 1. Parkeerterrein tegen Tracé A. Peilbuis 502 op voorgrond**

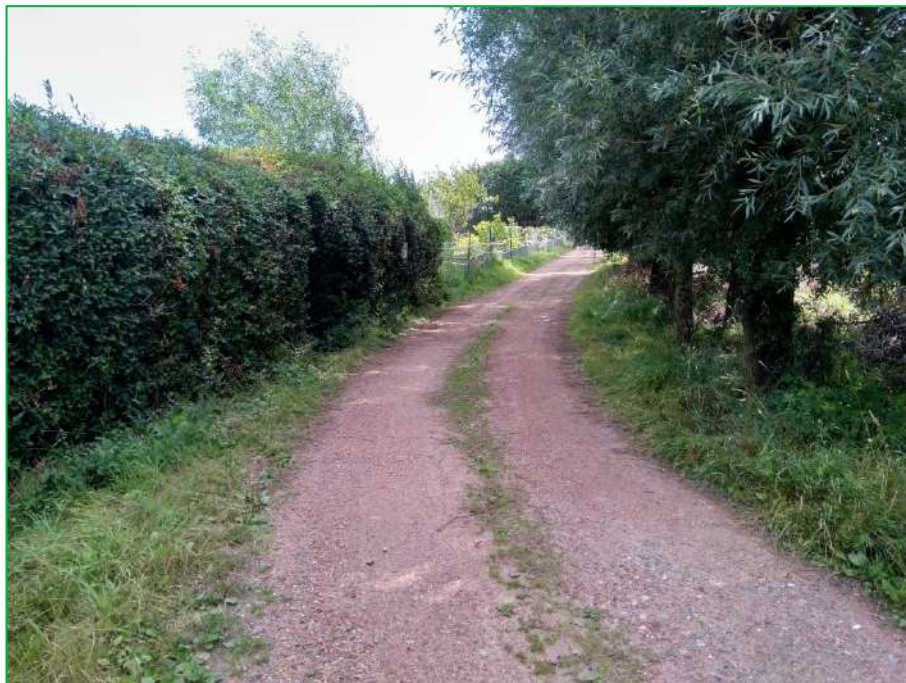
De bestaande weg betreft een grove puinlaag van ca. 50 tot 70 cm dikte. Deze puinverharding bevat een zeer geringe hoeveelheid asbest <20 mm.

**Foto 3. Bestaand pad naar Zandbank 5**

Aangeraden wordt om, indien passend binnen de herinrichting en civieltechnisch mogelijk, de puinverharding te verwerken onder toekomstige wegen binnen dit plangebied.

Wanneer wordt gekozen voor opwerking van de puinverharding tot granulaat onder BRL 2506, dient men er rekening mee te houden dat de *fijne fractie* <20 mm hier niet voor in aanmerking komt. Dit omdat hierin asbest zit.

De grove fractie (>25%) komt wel in aanmerking voor breken zolang er geen grotere stukken asbest in aanwezig zijn.

In andere gevallen dient de verharding vóór toepassing elders als bouwstofpartij gekeurd te worden.

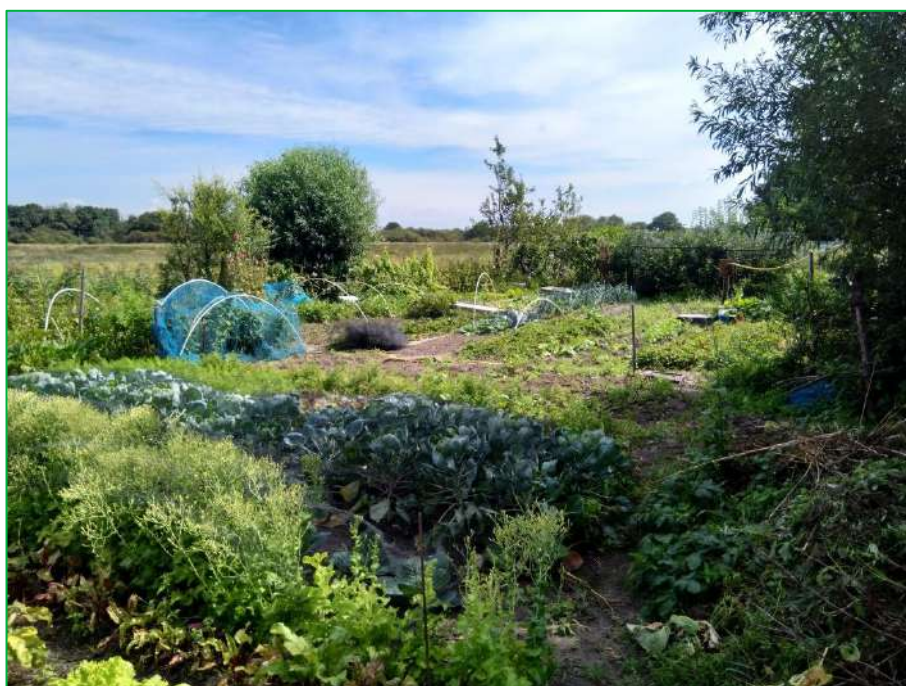
De bodem bestaat uitsluitend uit zandlagen. De bovengrond bevat sporen baksteen, kiezel en beton. In de moestuingrond is geen asbest aangetroffen.

**Foto 4. Bestaande moestuinen**
