## Lepelstraat 16 te Vrouwenpolder

Milieuhygiënisch vooronderzoek  
Verkenkend milieukundig bodemonderzoek

Kenmerk                      A0814-06/ADR/rap1  
Datum                        16 juli 2021

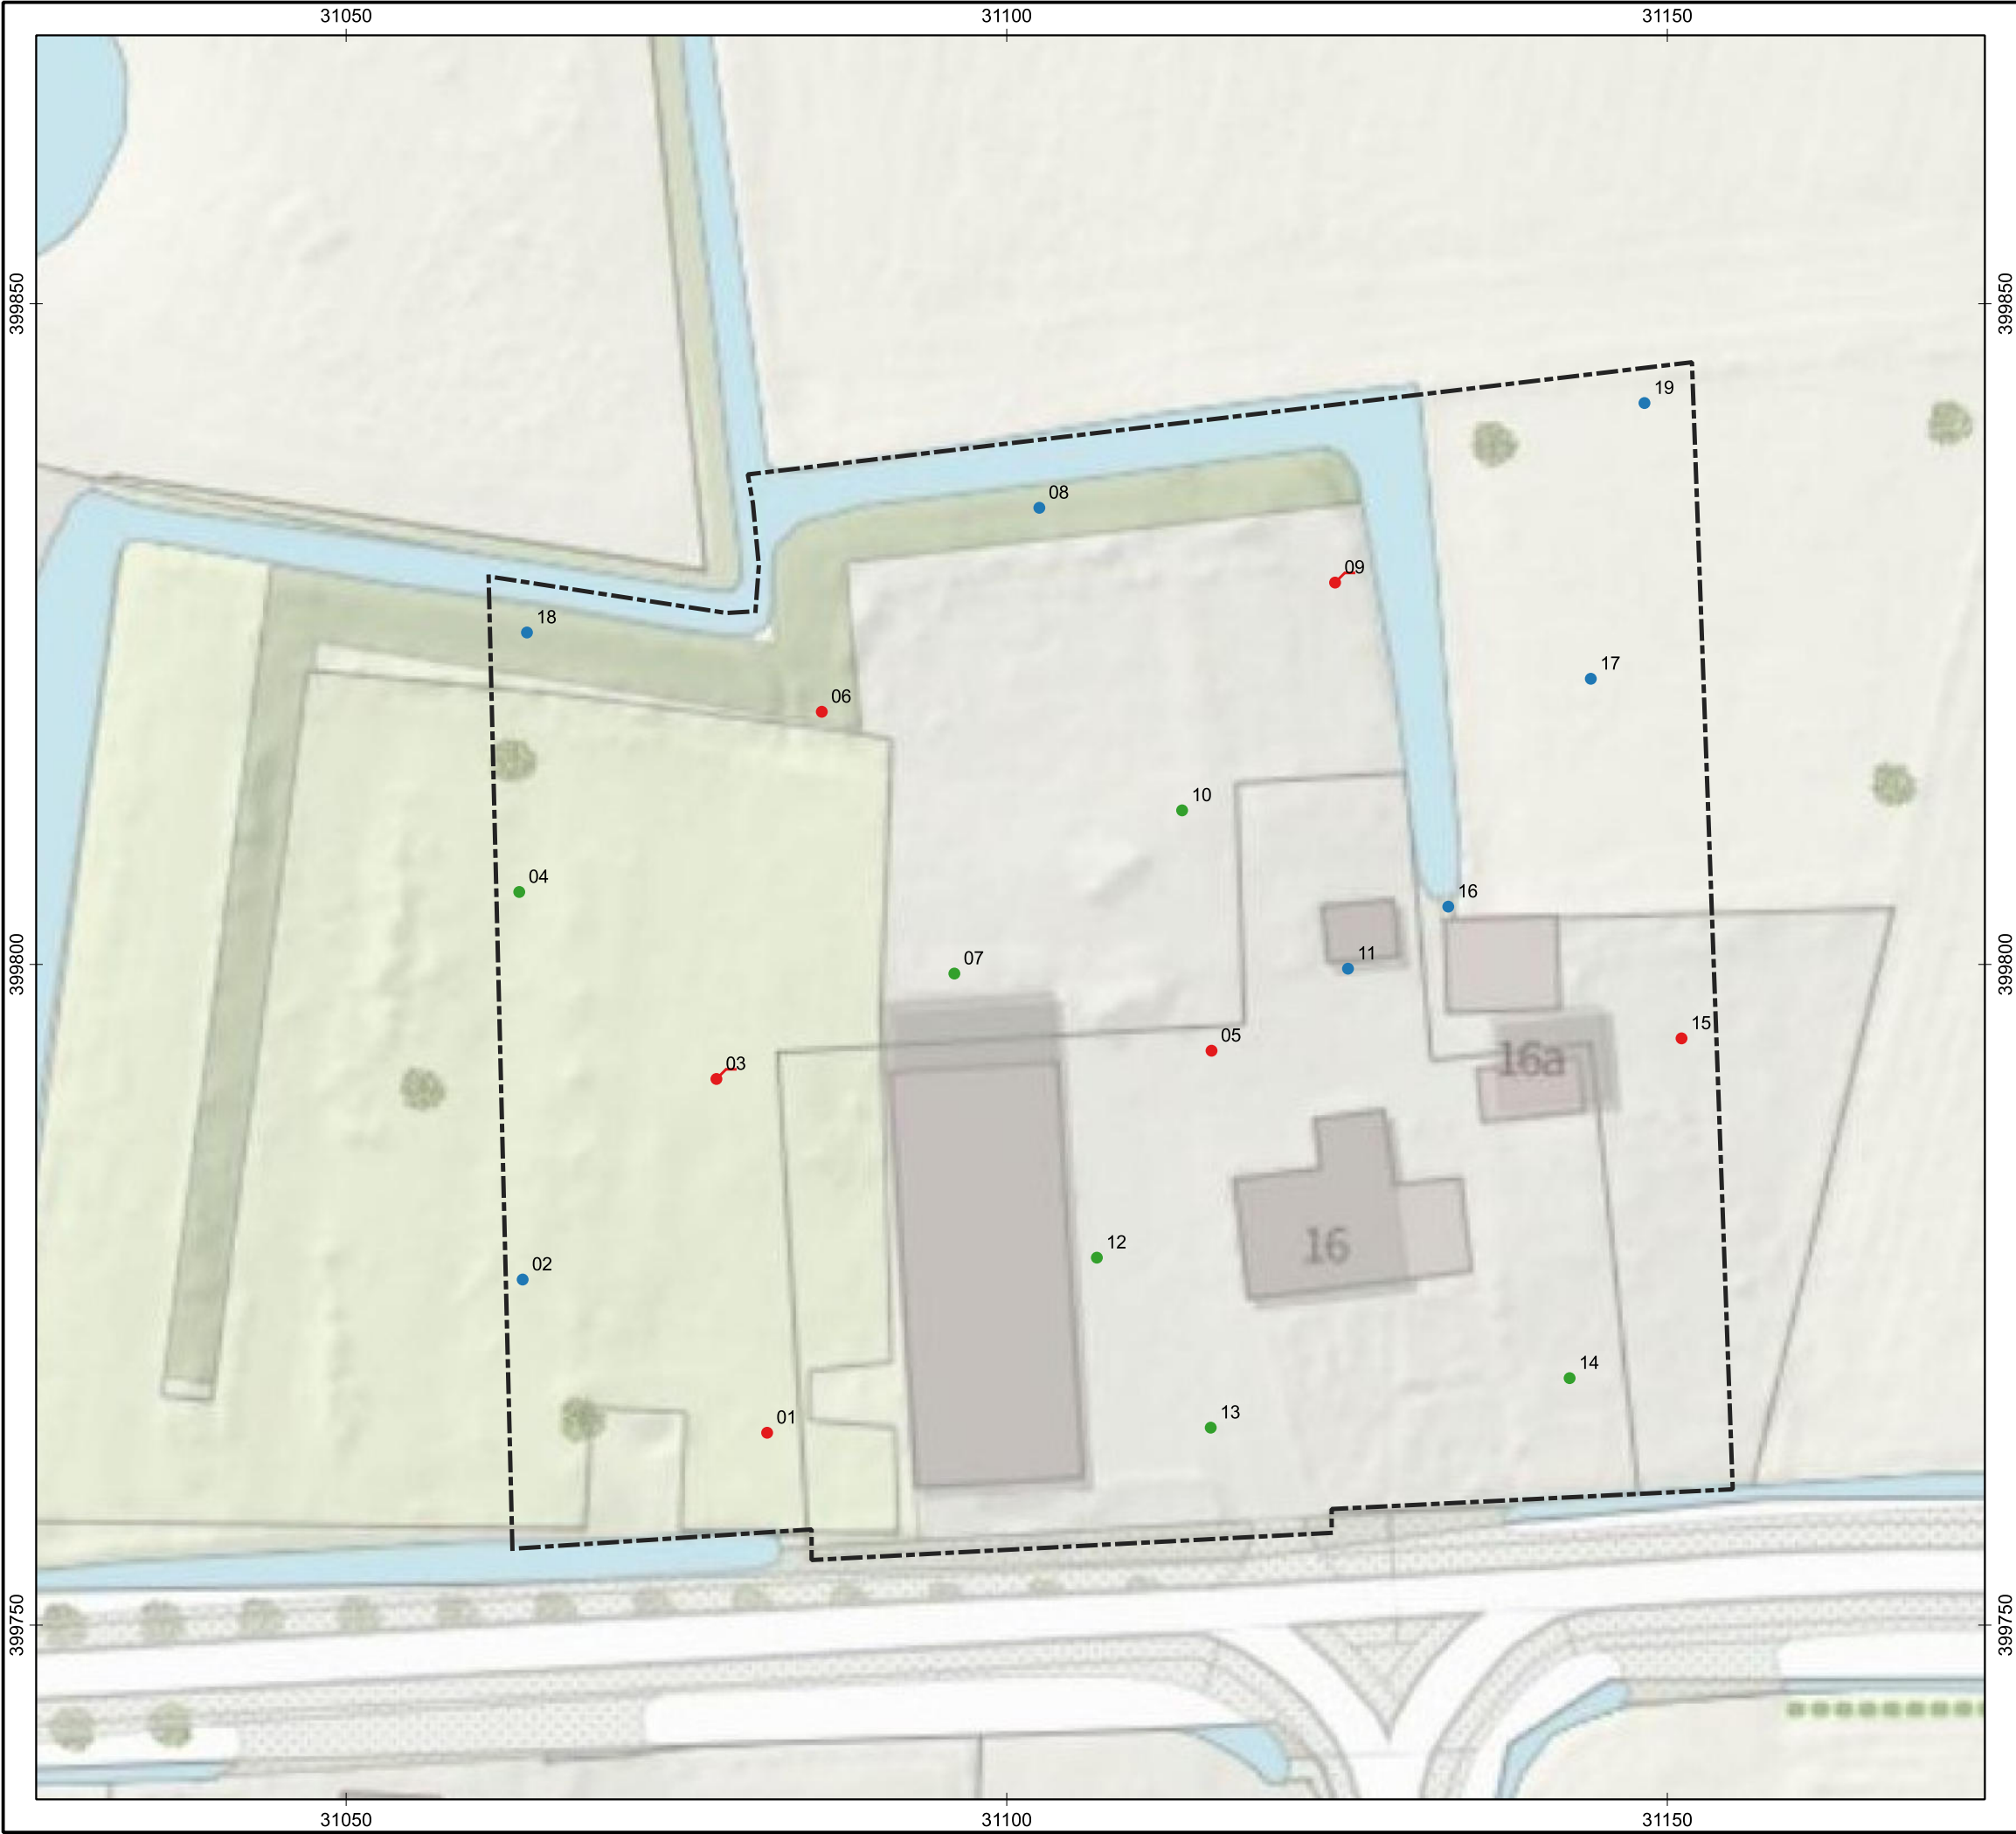
BIJLAGE 1.2  
Situatietekening

- Legenda**
- Plangebied
  - Boorpunten
    - Boring 0,5 m-mv
    - Boring 1,0 m-mv
    - Boring 2,0 m-mv
    - Boring met peilbuis

Een samenvatting van de tijdens het veldonderzoek uitgevoerde werkzaamheden is opgenomen in de navolgende tabel. De posities van de genoemde meetpunten zijn weergegeven op situatietekening 1.2 die in bijlage 1 is opgenomen.
