**Eindrapport verkennend bodemonderzoek  
Torenstraat 1 te Oostkapelle**

Project 23160044  
29 maart 2016

**Opdrachtgever:** Gemeente Veere  
Postbus 1000  
4357 ZV DOMBURG

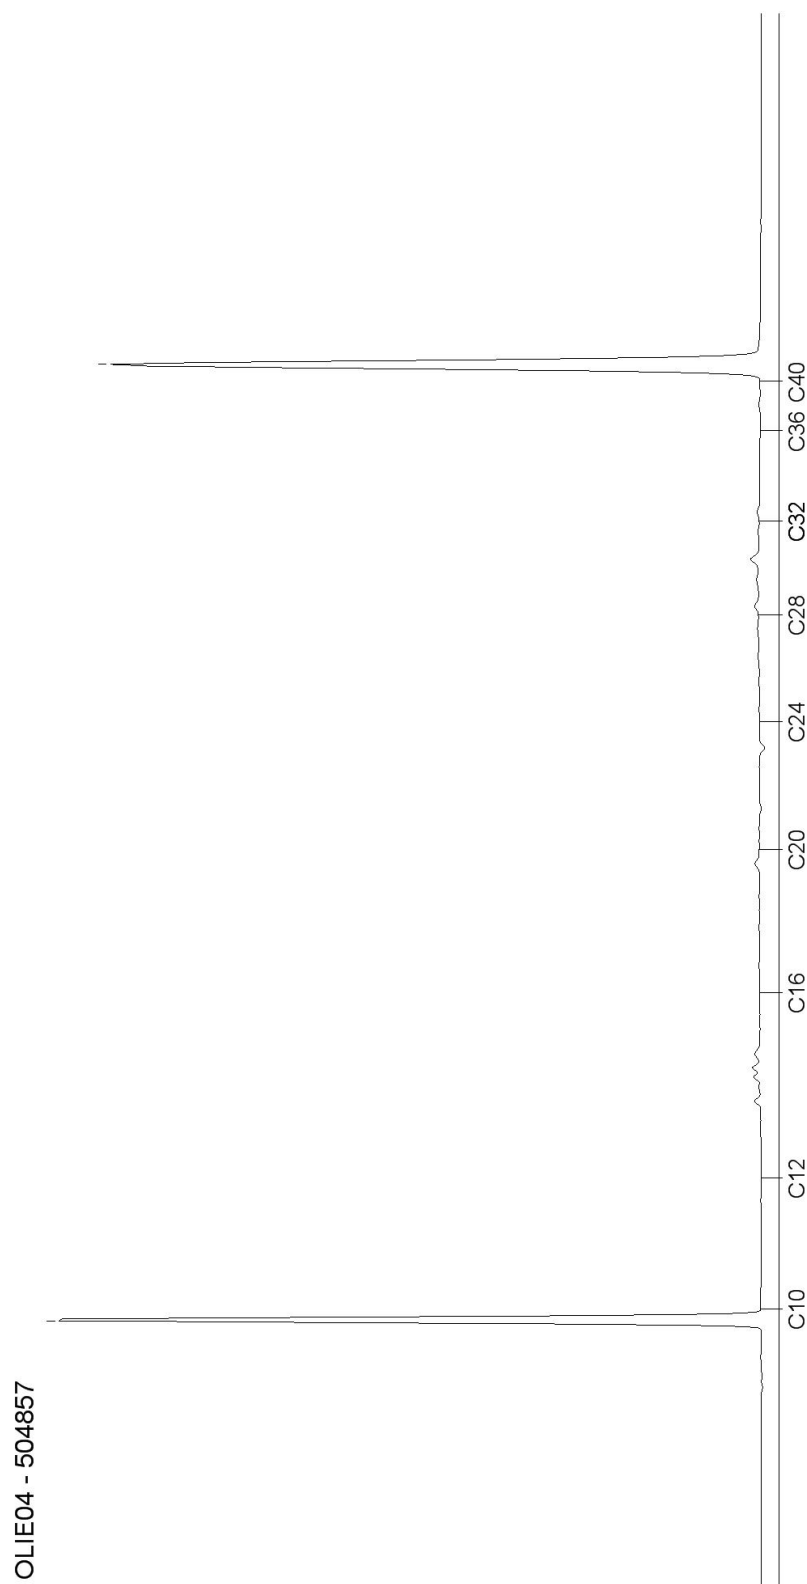
**Monsteromschrijving: M01 05 (130-150)**

Chromatogram for Order No. 570049, Analysis No. 504857, created at 11.03.2016 10:22:37

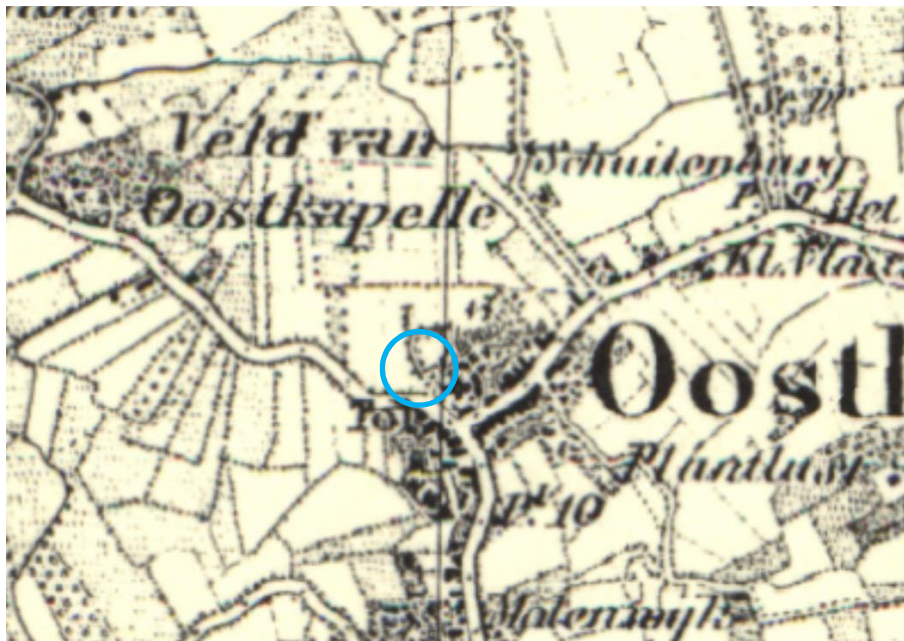
Historische kaart ca. 1860

Uit historische kaarten en luchtfoto's kan worden opgemaakt dat de locatie omstreeks 1860 een agrarische functie vervulde. Op het oostelijk deel van de onderzoekslocatie bevond zich in 1912 een waterpartij. In 1960 was de locatie reeds bebouwd en doorsneed een weg de locatie in noord-zuidrichting. De waterpartij op het oostelijk deel van de locatie was destijds reeds gedempt. Uit luchtfoto's kan worden opgemaakt dat de bebouwing destijds een voormalige school of villa betrof. In 1980 was de bebouwing vervangen door het in 2015 gesloopte pand. Zie ook bijlage 6.
