**Onze referentie** : RvdW/BB/23180205 's-Heerenhoek, 30 oktober 2018  
**Betreft** : Briefrapport bodemonderzoek  
Torenstraat 1 Oostkapelle  
**Contactpersoon** : dhr. B. Boomstra **E-mail:** bboomstra@smazeelandbv.nl

Hiermee doen wij u de rapportage toekomen van het door ons uitgevoerde bodemonderzoek aan de Torenstraat 1 Oostkapelle in de gemeente Veere. De te onderzoeken locatie staat kadastraal bekend als gedeelte van het perceel gemeente Domburg, sectie H, nummer 1308 en heeft een oppervlakte van circa 125 m<sup>2</sup>.

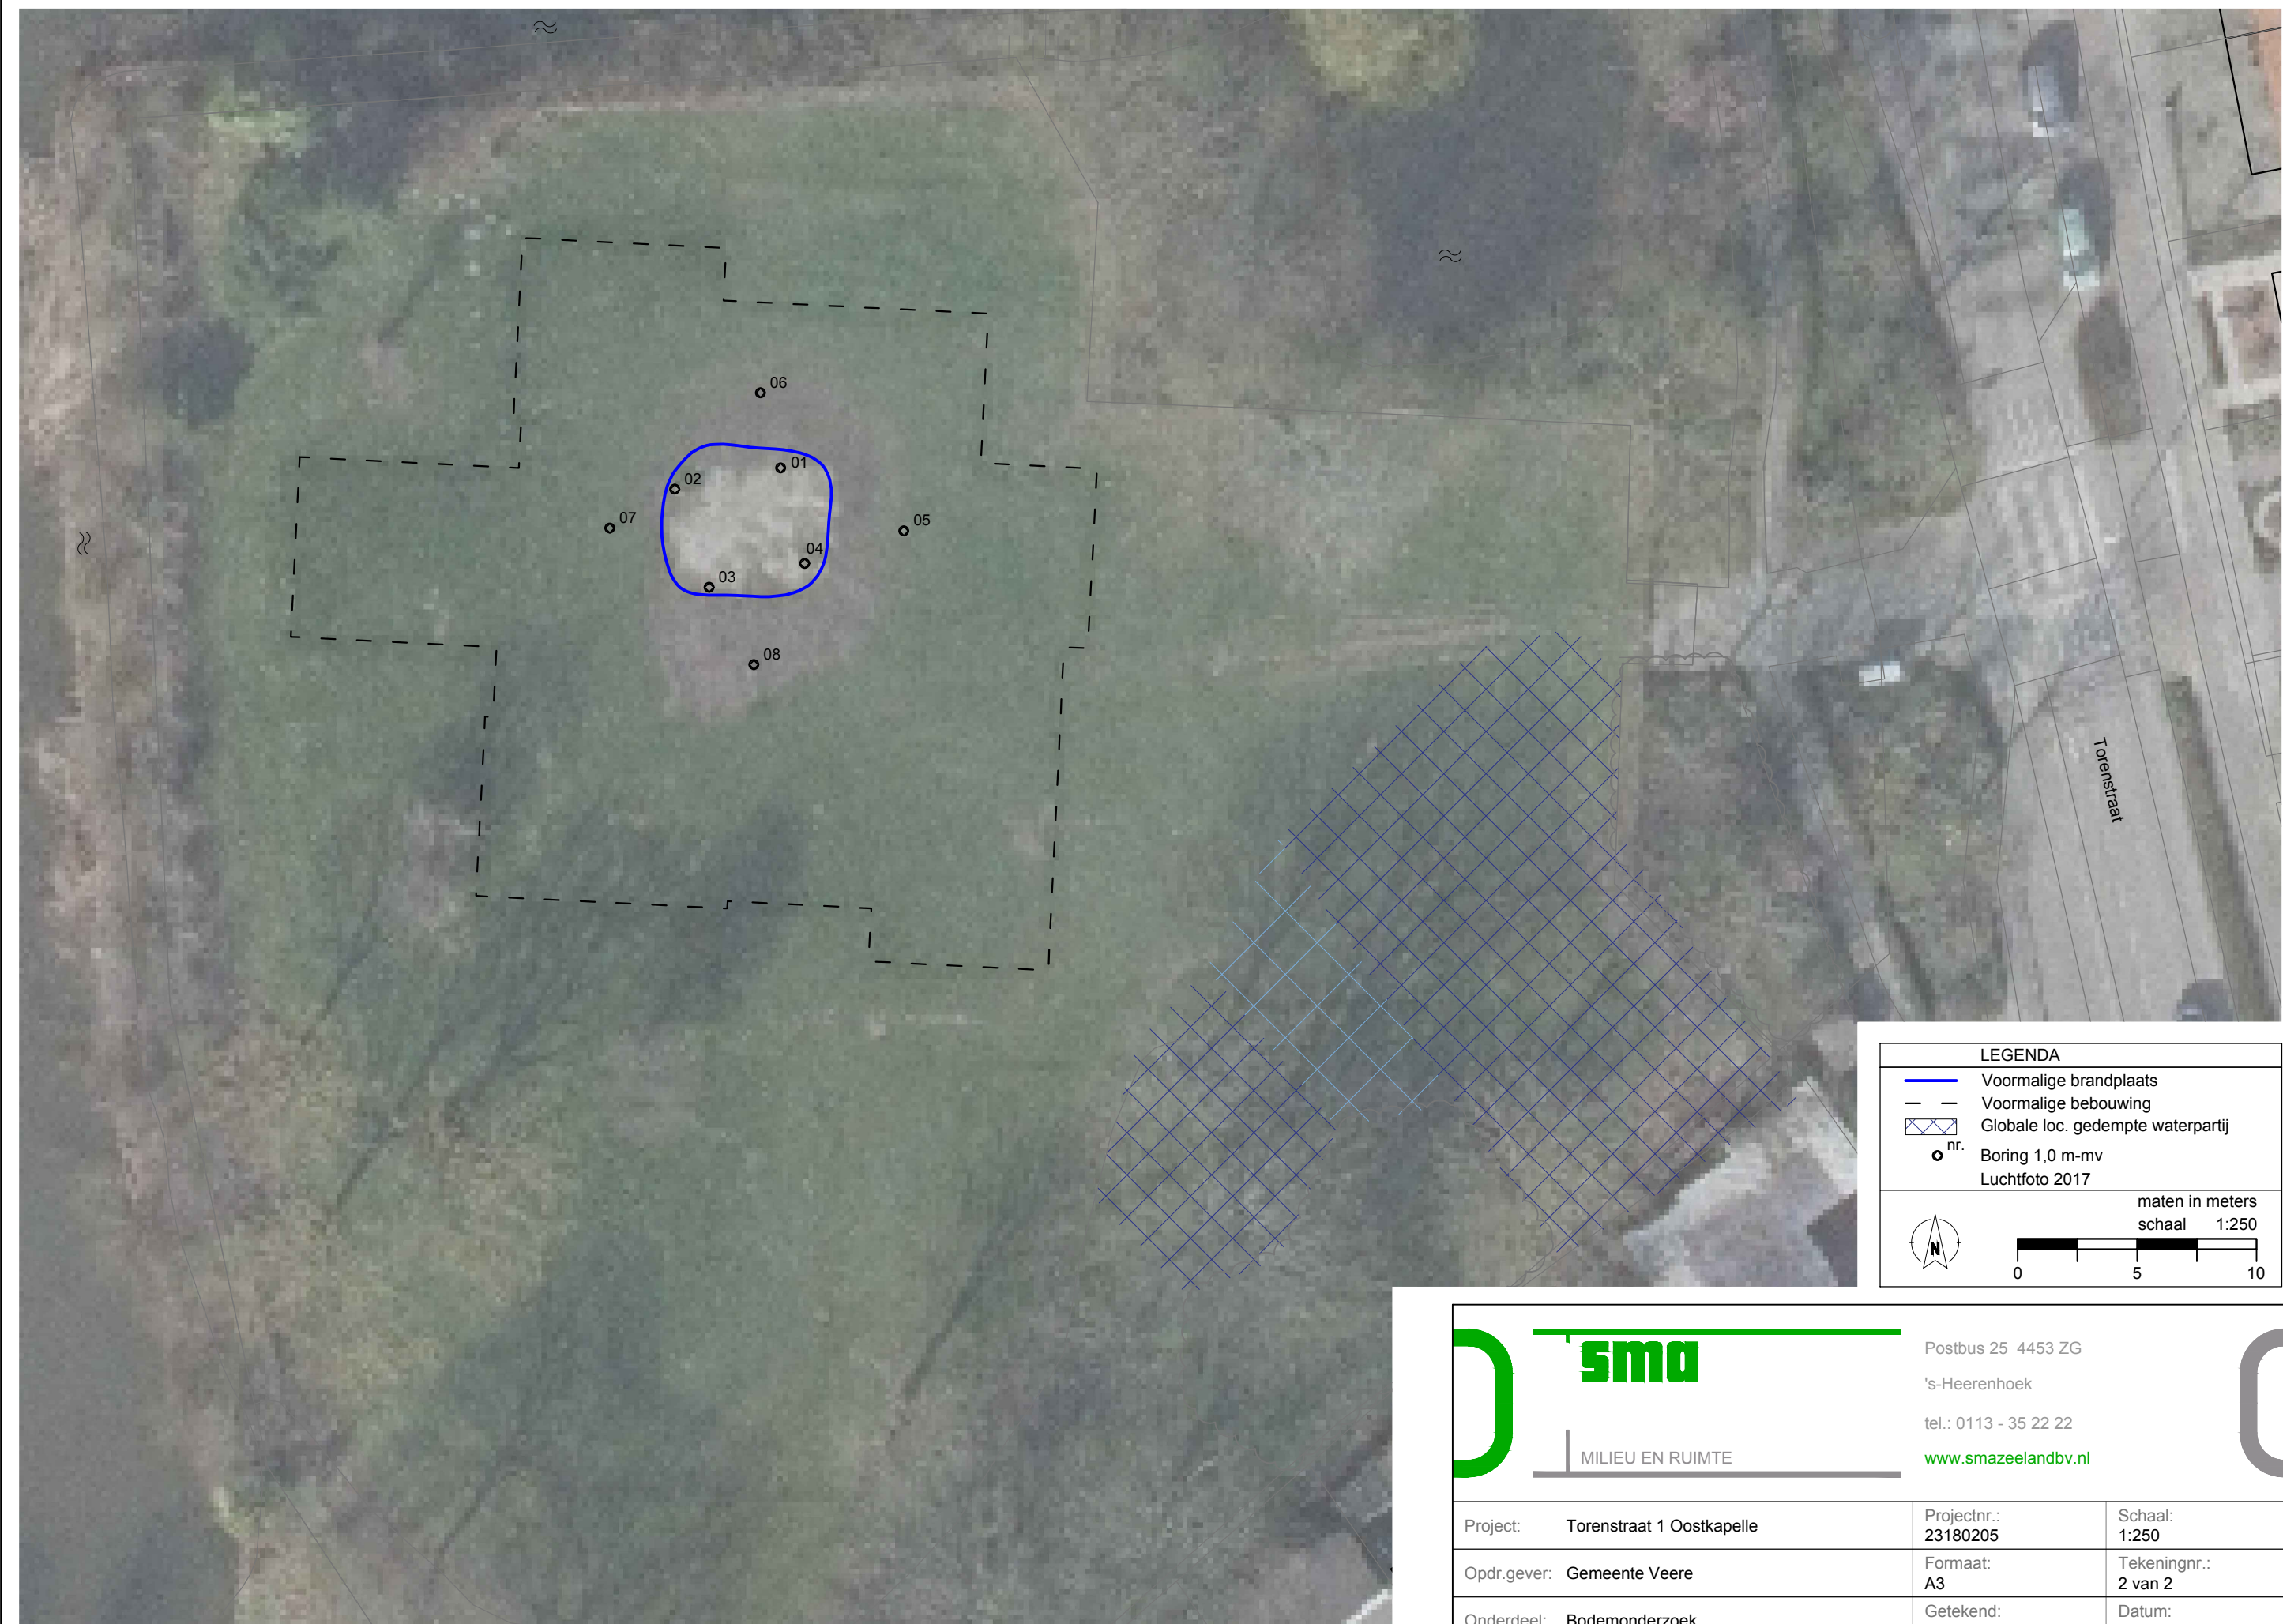
## Bijlage 2. Situatietekening

Zintuiglijk was geen duidelijk onderscheid te maken tussen het zand van het zandbed en de oorspronkelijke bovengrond. De in Bijlage 2 aangegeven globale contouren van de voormalige stookplaats zijn bepaald aan de hand van inconsistenties in de maaiveldbegroeiing. Het is onduidelijk in hoeverre vermenging van het opgebrachte zand met de oorspronkelijke bovengrond is opgetreden. Mogelijk, hoewel dit niet verder bevestigd kon worden, was het zandbed reeds verwijderd. Er is een maximale bemonsteringsdikte van 20 cm<sup>1</sup> aangehouden. De grondmonsters zijn ter analyse aangeboden aan Eurofins Analytico B.V. te Barneveld.

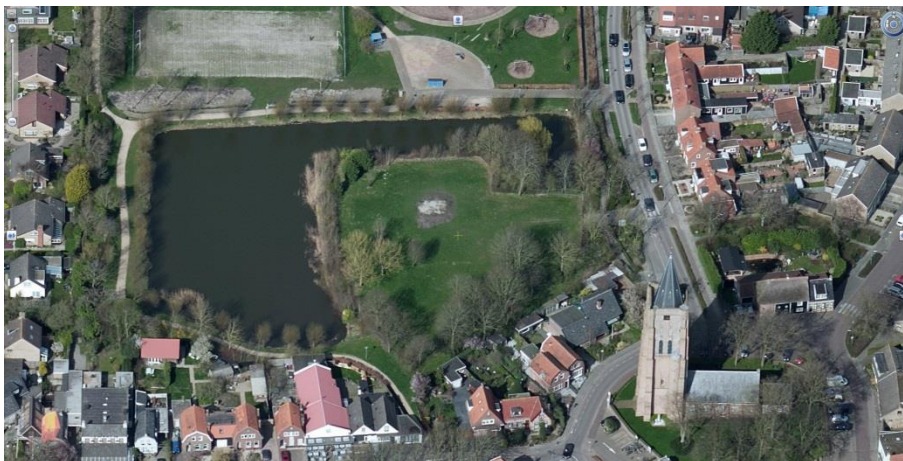
Foto 1. Brandplaats na jaarwisseling 2016-2017, d.d. 26 maart 2017, © gemeente Veere.

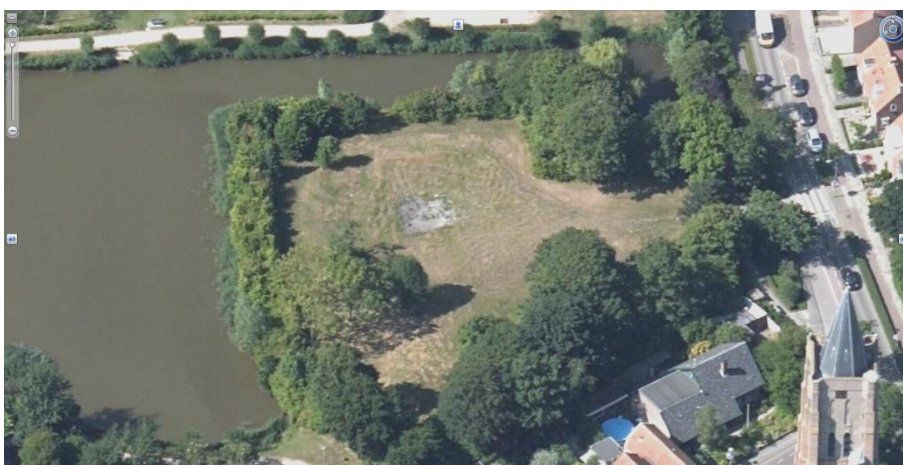
Foto 2 Brandplaats na jaarwisseling 2017-2018 maar vóór feestdag zomer 2018, d.d. 27 juni 2018, © gemeente Veere.
