**Historisch bodemonderzoek fietsbrug Nigtevecht**

## Bijlage : Historisch bodemonderzoek

### Vooronderzoek

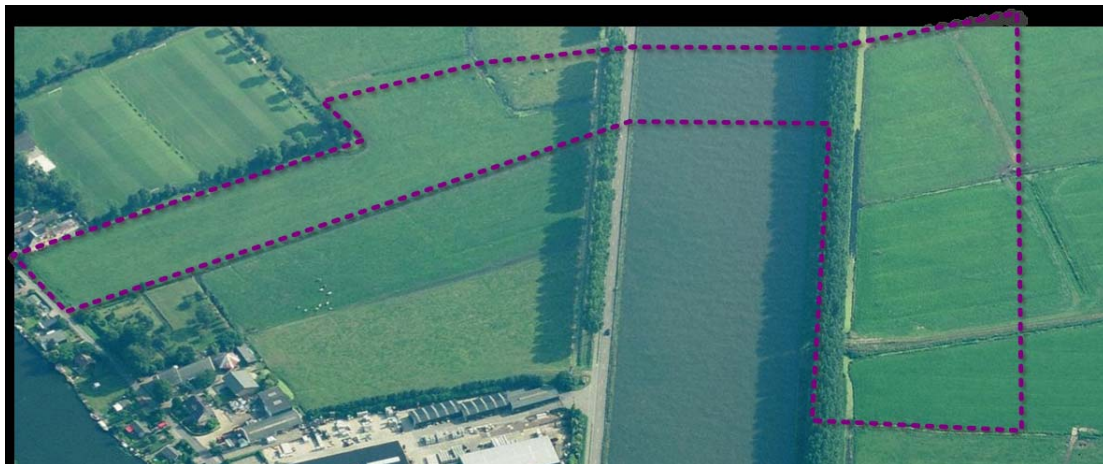
**Figuur 2:** Luchtfoto (bing-maps) met begrenzing herontwikkelingsgebied

Vanuit vogelperspectief vanuit noordelijke richting is een bingmaps-luchtfoto weergegeven in figuur 2 met daarin de begrenzing (paarse stippellijn).

Afgezien van het Amsterdam-Rijnkanaal en de daarlangs liggende wegen is het gebied in gebruik als weiland.

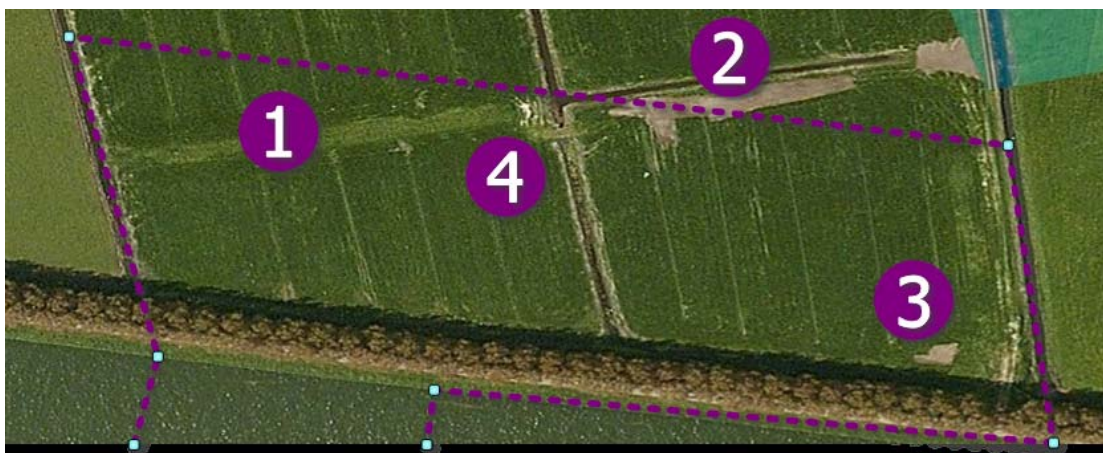
**Figuur 3:** Luchtfoto westzijde (bing-maps) met meest verdachte locaties

De volgende verdachte locaties zijn onderscheiden:

- 1: lintvormige slootdemping;
- 2: ophoging/egaliseratie van de bodem;
- 3: ophoging/egaliseratie van de bodem;
- 4: dam (slootovergang).
